METODOLOGÍA PARA LA CONSERVACIÓN DE RETABLOS DE MADERA POLICROMADA

The Getty Conservation Institute

Instituto Andaluz del Patrimonio Histórico

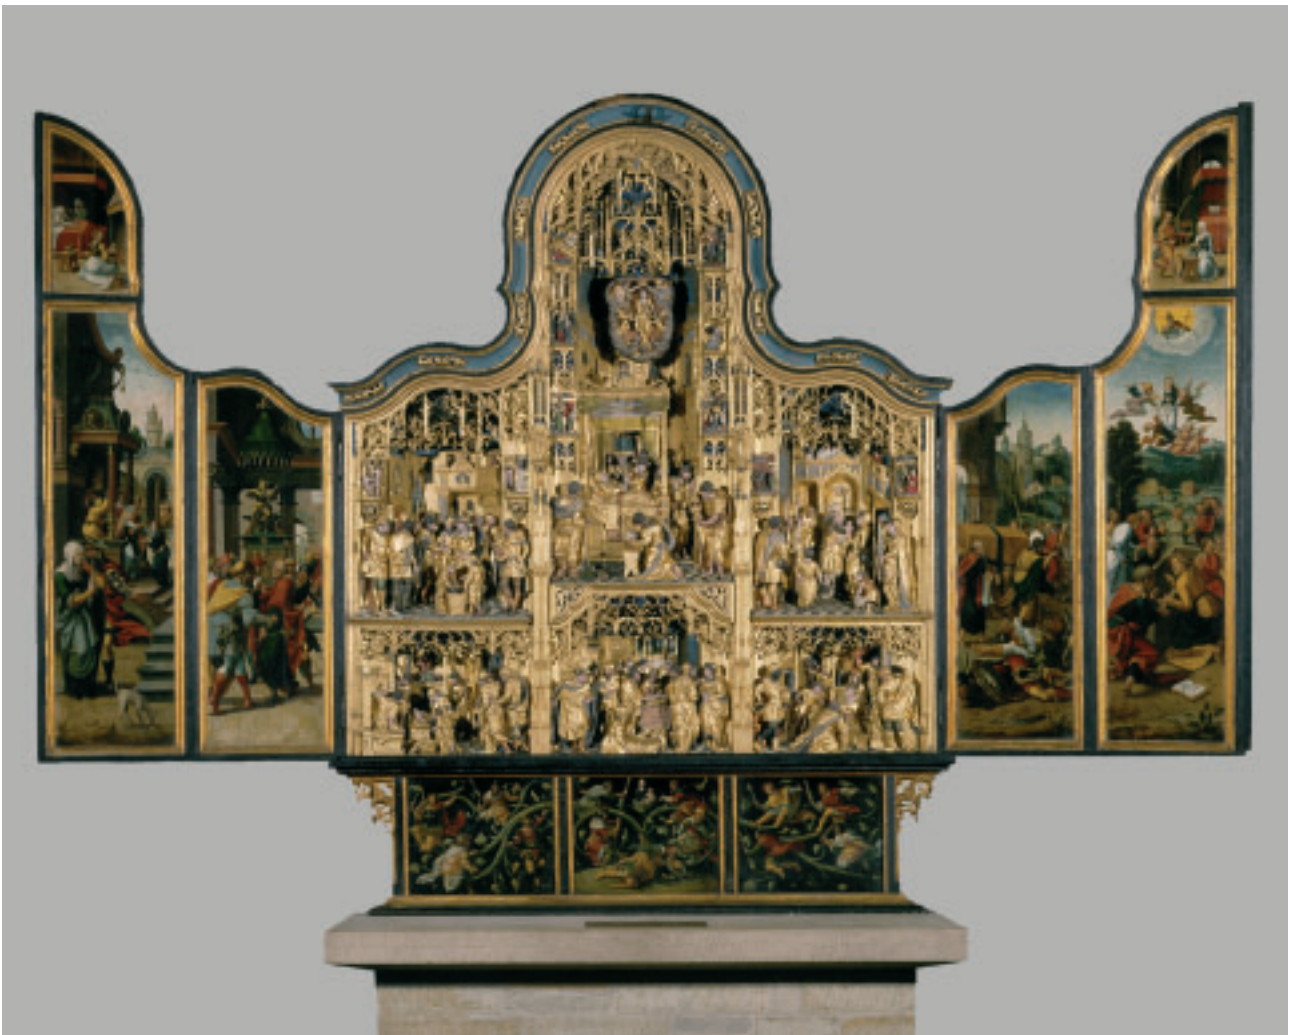
Vista general del retablo de Enghien, mostrando su estado antes del tratamiento.

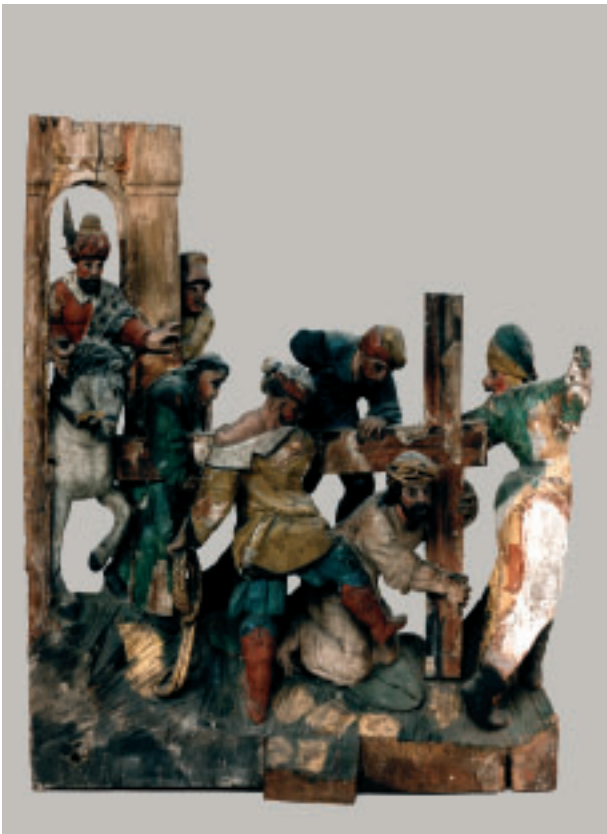
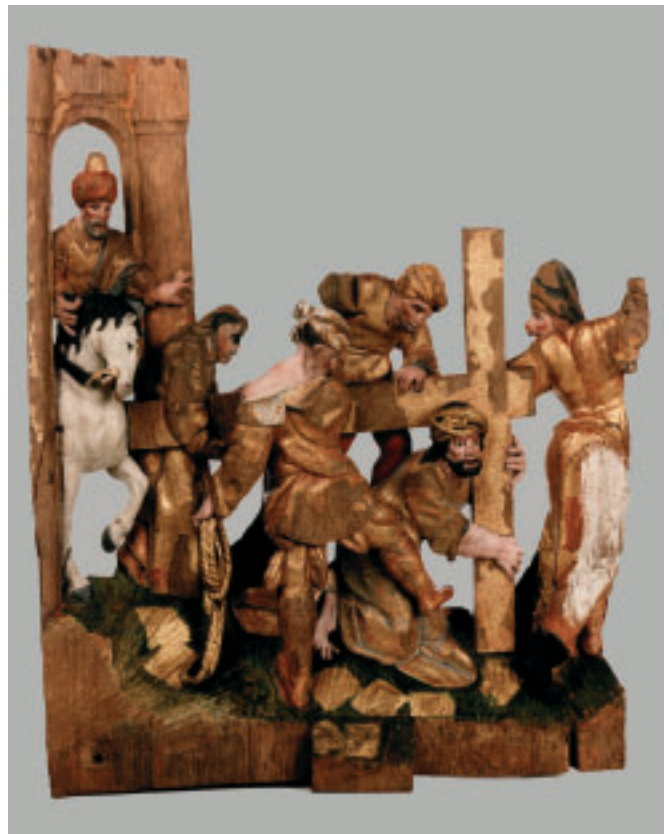
Detalle del grupo que acompaña a Jesús con la Cruz a Cuestas, perteneciente al retablo de Bouvignes, antes y después del tratamiento.

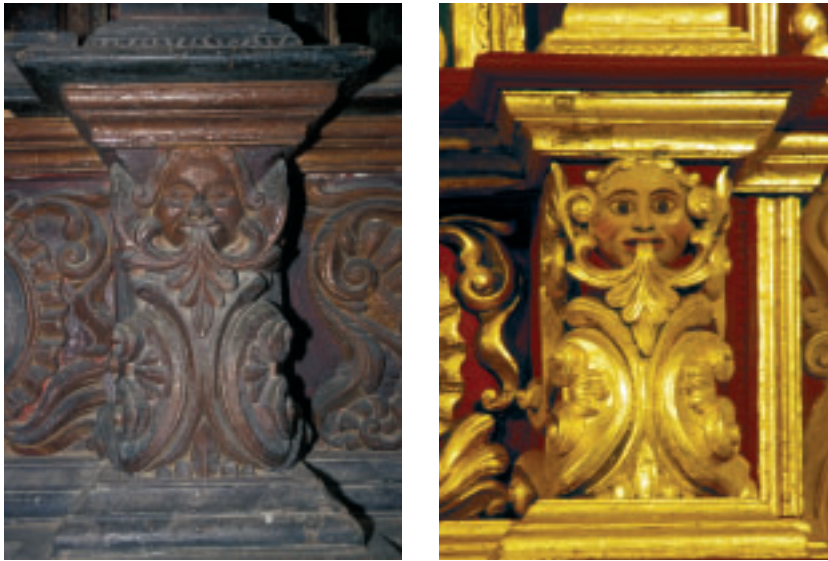
El retablo estaba totalmente recubierto por una capa de pintura marrón oscuro que había sido aplicada sobre la policromía original y sobre la purpurina empleada con anterioridad en todas las zonas de dorado de las molduras, tallas y apliques. Esta intervención alteraba notablemente sus características cromáticas, compositivas y volumétricas.

Detalle de la predela antes y después de la intervención.

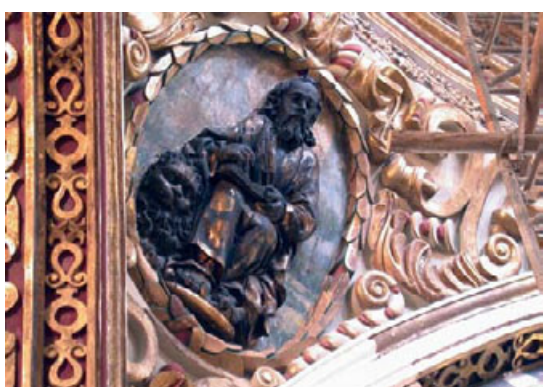
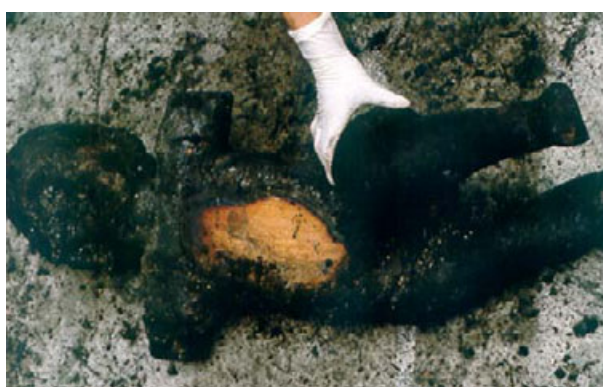
Tras el incendio de 1996, los daños en el retablo, en varios elementos artísticos cercanos y en obras situadas a 40 m de distancia se agravaron. Las llamas y las altas temperaturas dañaron el 60% del retablo y la decoración de la tribuna contigua. En la cúpula mayor, se detectaron deterioros en las decoraciones de madera y en las pinturas murales. Los dos únicos lienzos fueron pasto de las llamas y toda la decoración mudéjar que forma parte de las bóvedas y cubre los brazos del transepto resultó dañada. La decoración mural de las naves laterales también sufrió los efectos del fuego e incluso la ornamentación plateada y dorada de los tubos de metal del órgano, situado en el coro, sobre el nártex de la iglesia, quedó alterada y cubierta de ampollas.

El agua y otros agentes nocivos utilizados lanzados sobre el retablo para extinguir el fuego también provocaron un daño adicional. Toda esta suma de factores causó severos daños en el retablo.

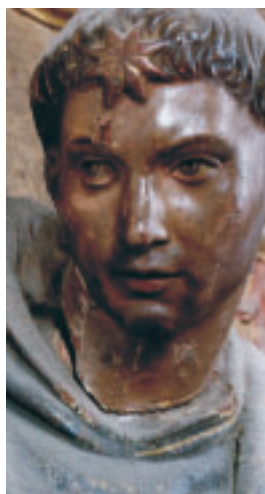
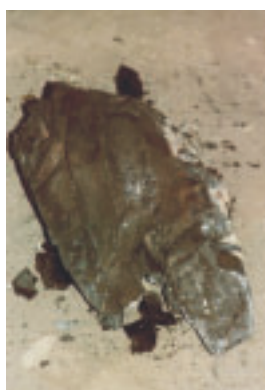
Talla de Santo Domingo de Guzmán antes y después del incendio.

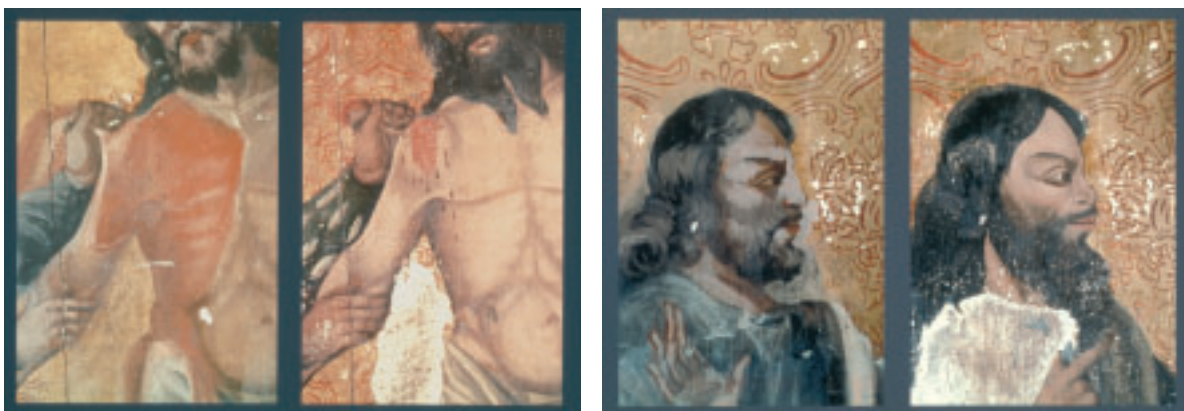
Retablo de San Bartolomé (Olano): Escena del martirio de San Bartolomé, antes y después de la eliminación del repinte.

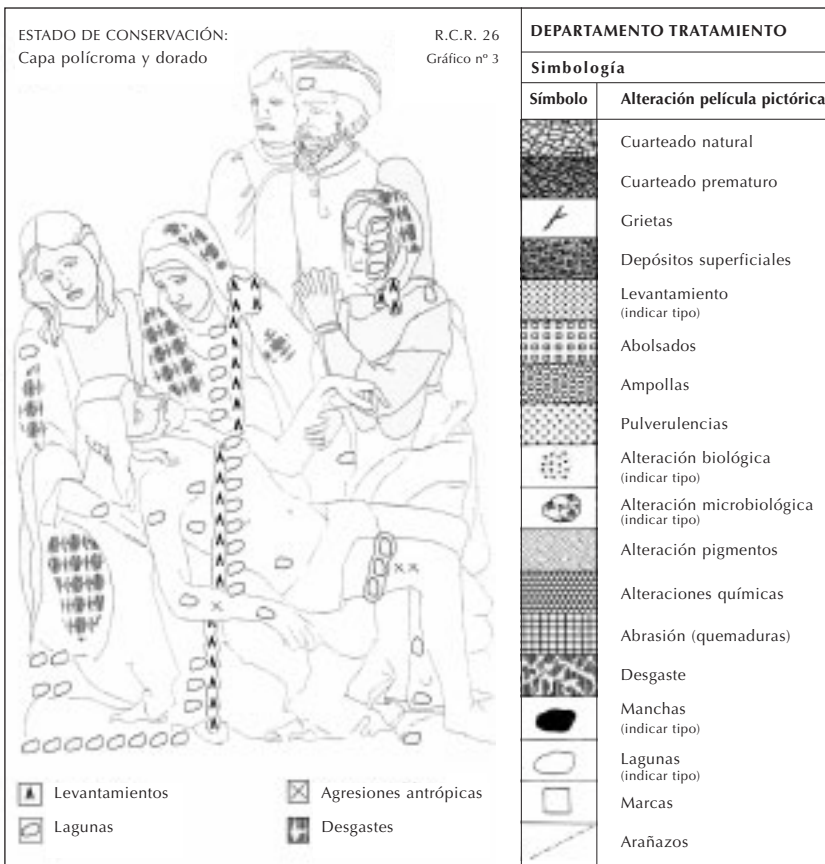
Mapa temático de alteraciones de las esculturas. Aplicación del catálogo de simbología gráfica.

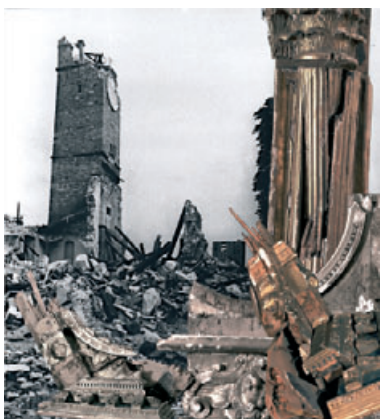
Mayo de 1976. El altar mayor de Santa Maria del Giglio desmoronado tras el derrumbe de la iglesia circundante. Sus piezas rotas permanecieron bajo los escombros unos diez días.
