## **El caso de la restauración del Mural los Prometeos de Arnold Belkin en Managua, Nicaragua**

*Martha Isabel Tapia González, Margarita López Fernández,  
Luís E. Amaro Cavada, Salvador Guillén Jiménez,  
Lizeth Mata Delgado y Laura Cosette Ramírez Gallegos  
Escuela Nacional de Conservación, Restauración y  
Museografía "Manuel del Castillo Negrete "  
INAH*

## **Restauración**

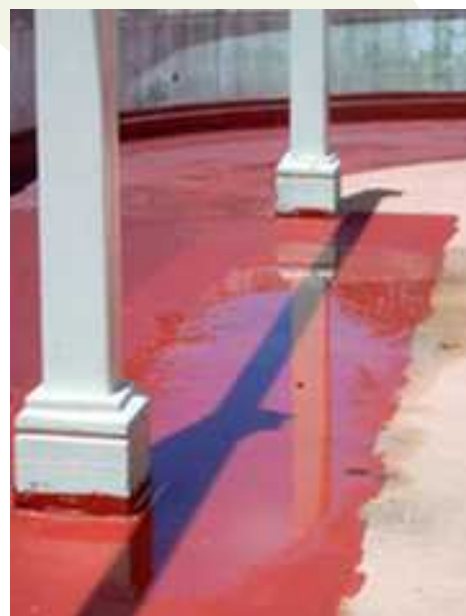
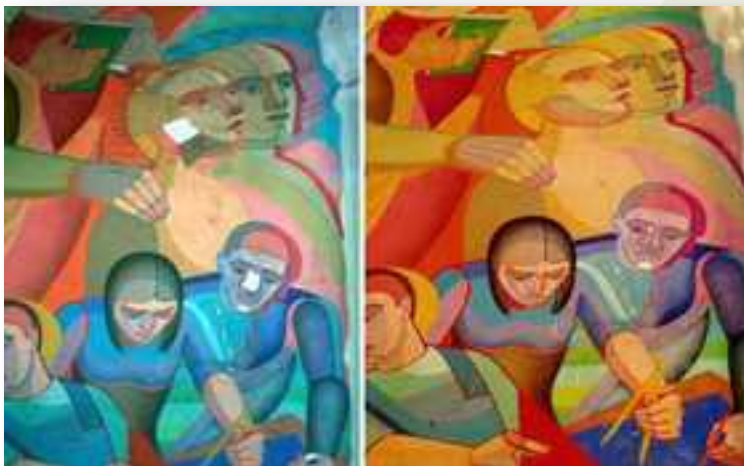
1. Humedad: Al hacer la revisión del inmueble se pudo comprobar que en la azotea se formaban encharcamientos de agua y se filtraban en ambos extremos del mural. Asimismo, en el paramento posterior al mural se encontraban dos aparatos de aire acondicionado, los que drenaban agua. Todo esto favoreció los ciclos de cristalización e hidratación de sales y desprendimiento de capa pictórica<sup>6</sup>.

2. Otro de los deterioros más importantes que presentaba la pintura mural estaba relacionado con el factor antropogénico. Como mecanismos dentro de éste pueden mencionarse el descuido en el mantenimiento del inmueble: salpicaduras de pintura vinílica sobre la capa pictórica, escurrimientos de disolventes que a su vez provocaron ampollamientos, desprendimientos y deformaciones de la película de acrílico. La presencia de clavos que ocasionaron la pérdida de toda la estratigrafía, la utilización de métodos de limpieza inadecuados provocando la pérdida de capa pictórica y por último, con relación al uso que se le da al inmueble; la presencia de manchas de grasa originadas por la colocación de parrillas en la parte inferior del mural.

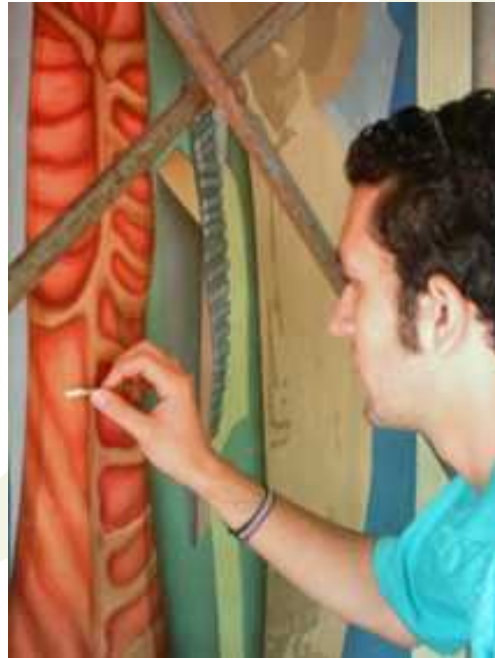
La limpieza de las sales funcionó pero solamente con medianos resultados, la pulverulencia de dichas zonas determinó su fijado con Mowilith DM1H para poder conservarlas.

Para la eliminación de los restos de pintura salpicados a la obra fue necesario combinar la limpieza con agua-jabón con el uso de bisturí y en algunos casos de manchas muy localizadas de grasa, la aplicación de jugo de limón con el empleo de cepillos de dientes frotando suavemente la superficie. Esta combinación que en ocasiones implicó también el uso de saliva, fue la que consiguió mejores resultados.

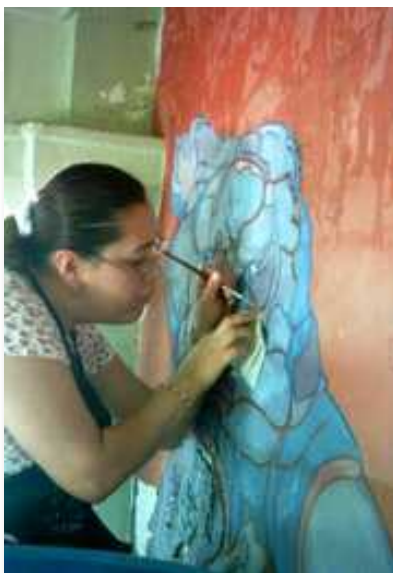
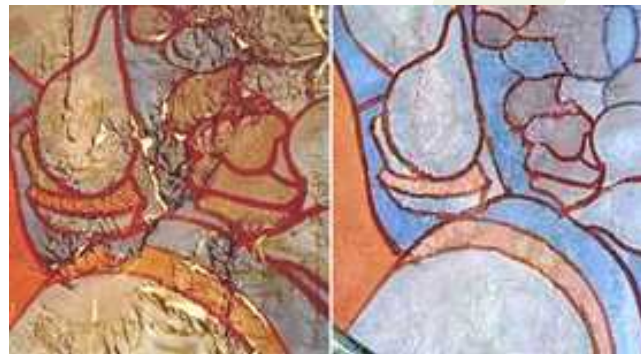
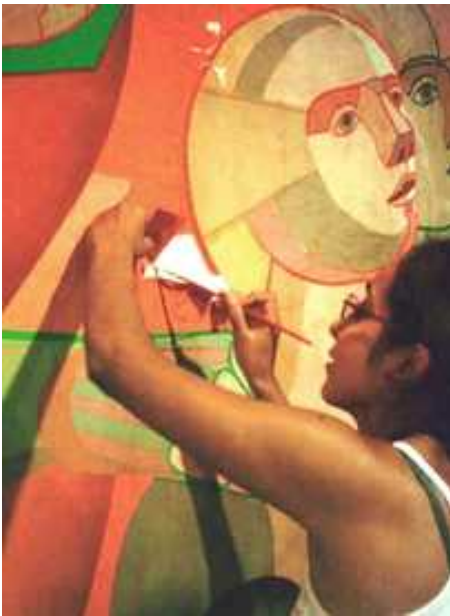
a. Fijado de escamas. Tuvo como finalidad unir las escamas de capa pictórica al soporte.

b. Tratamiento de ampollas. Se inyectó fijativo al interior de las escamas y posteriormente utilizando calor, se adhirieron al aplanado eliminando lo más posible las deformaciones de plano, evitando así futuras pérdidas de material original.

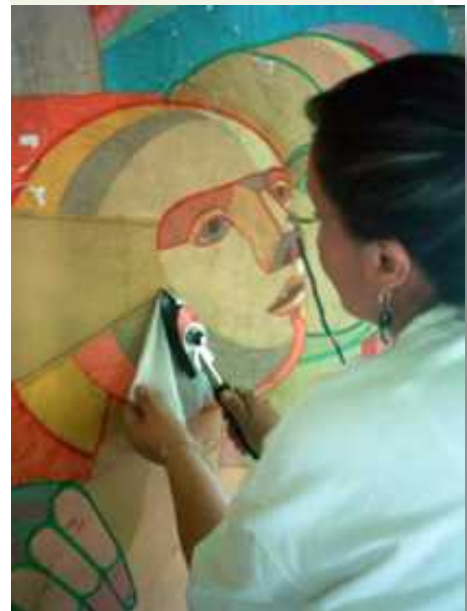
El fijativo funcionó muy bien. Pero la capa pictórica crecía ante la presencia del medio acuoso. Esto por un lado dificultó el proceso, pero por otro, favoreció la corrección del plano y la devolución de la capa pictórica al aplanado. Fue necesario realizar algunos cortes con bisturí para reacomodar las escamas, ampollas y deformaciones debido a la irregularidad de estos efectos de deterioro. El resultado fue totalmente satisfactorio.

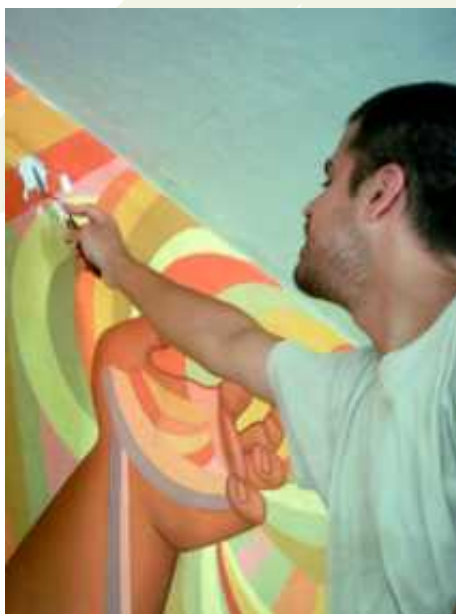
- Reintegración estructural (resane). Se resanaron las grietas y fisuras que presentaba el mural para devolver la estabilidad a la obra y así evitar mayores pérdidas de original. El resanado de las grietas resultó bastante positivo aunque fue imposible en varias zonas mantener el resane a bajo nivel, esto debido a los frecuentes desfasamientos ocasionados por el asentamiento del edificio. Por ello, se optó por nivelar los resanes de tal modo que se evitaran mayores pérdidas de original.

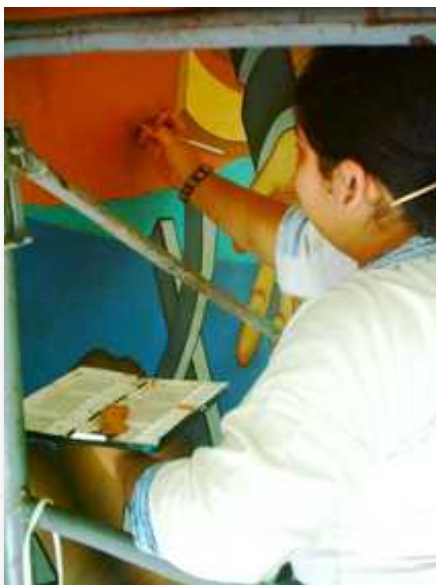
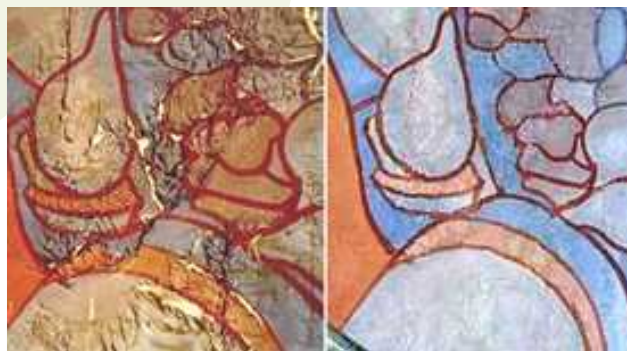
- Reintegración cromática. Se integraron las lagunas ocasionadas por faltantes y efectos de deterioro que afectaban la legibilidad y coherencia de la composición pictórica, utilizando mezclas de acrílicos marca *Politec*. Para denotar la intervención se había propuesto el sistema operativo de puntillismo, pero dada la compleja superficie del mural y sus continuas variaciones en efectos visuales, la reintegración de color se realizó con otros sistemas operativos: veladuras para los efectos de deterioro ocasionados por las eflorescencias de sales.

El manchado para las zonas de escurrimientos debido a su gran dimensión. Estos efectos de deterioro abarcaban prácticamente el perímetro completo del mural por lo que el empleo de otro sistema operativo resultaba poco viable. En manchas muy localizadas se utilizó el rigattino para lograr los efectos de textura que el autor plasmó en la obra y lograr integrar las lagunas, aunque en principio trató de usarse

solamente puntillismo, el efecto óptico ocasionado por el empleo del aerógrafo en la factura requería de otro acabado visual que con puntos de color era imposible lograr.
