N15

Agosto 2018

CONSERVACIÓN Y RESTAURACIÓN

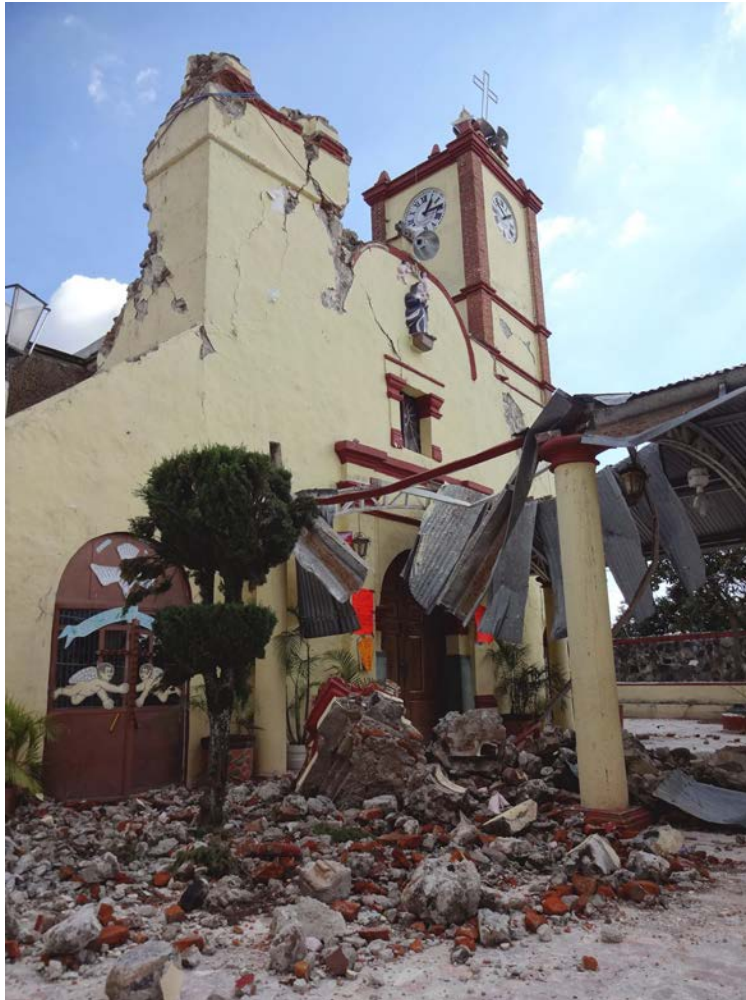
Figura 1. Campanario de la iglesia de “Padre Jesús” en la comunidad de Xochitlán, Yecapixtla, Morelos. Imagen: ©Karina Ramírez Villaseñor, 2017.

Una de las primeras reacciones de la población morelense respecto a los espacios sacros, fue la preocupación por la afectación de cientos de campanarios, esto sumado a la prohibición de que se tocaran las campanas en los templos dañados para evitar que la vibración intensificara los daños, causó un silencio nunca vivido. En las comunidades, las campanas juegan un papel crucial dentro de las formas de ritualidad, puesto que el redoble de las mismas avisa sobre alguna muerte, festividad, novenarios, llegada de promesas, llamado urgente de ayuda o, simplemente, la misa dominical.

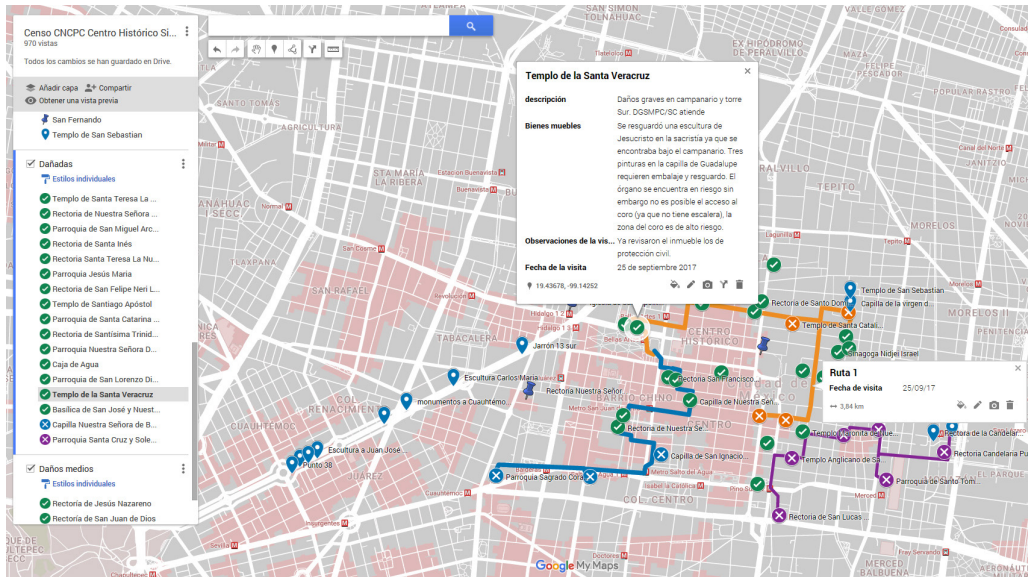
Figura 2. Visualización en la aplicación My Maps del mapa digital del Centro Histórico de la Ciudad de México, con la información capturada por la brigada de la CNCPC asignada a la inspección del Perímetro A del Centro Histórico. Imagen: María Fernanda López Armenta, ©Lab3D-CNCPC, 2017

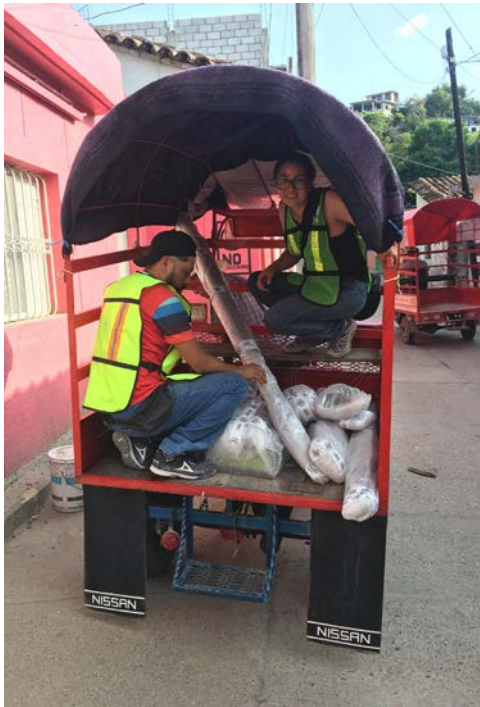
Figura 1. Las acciones que se implementaron, paralelas a la realización del censo de daños, consistieron en el resguardo de obra afectada o en riesgo. Traslado de las piezas rescatadas del Templo de San Jerónimo Doctor en Tehuantepec, Oaxaca. Imagen: Christian Chávez González, ©CNCPC, 2017.

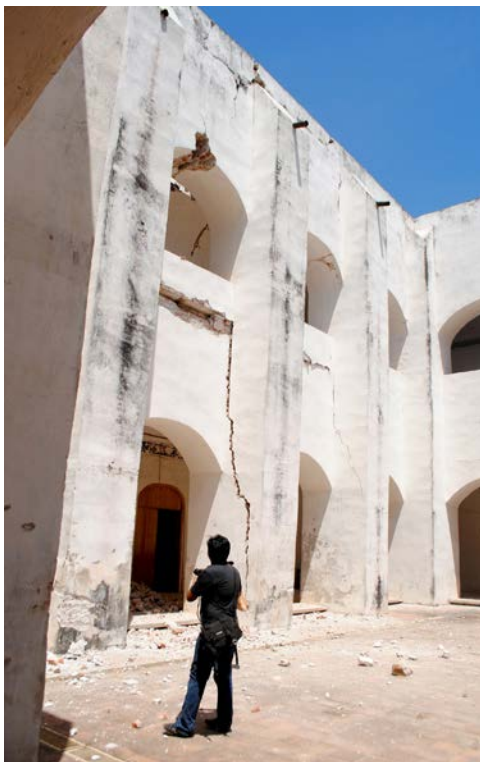
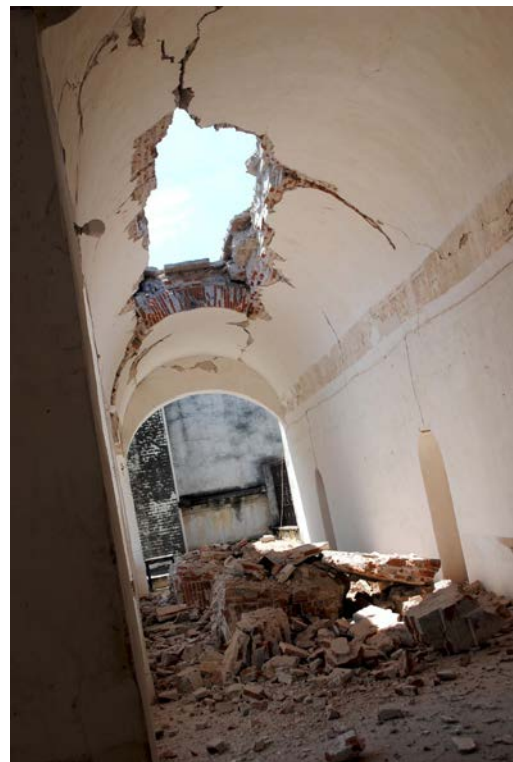
Figuras 2 y 3. Daños observados en la visita de inspección al exconvento de Santo Domingo, Tehuantepec, Oaxaca. A la izquierda, ala oeste del convento. A la derecha, colapso de bóveda en ala oeste, pasillo del 1er piso del convento. Imágenes: Thalía Velasco Castelán, ©CNCPC, 2017.

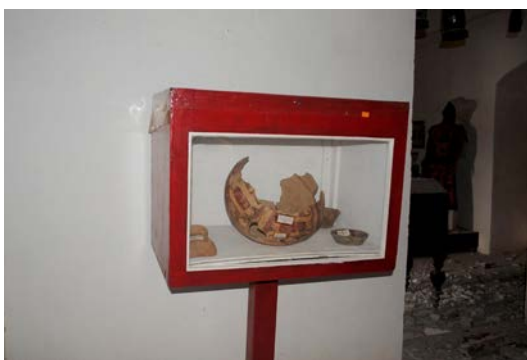
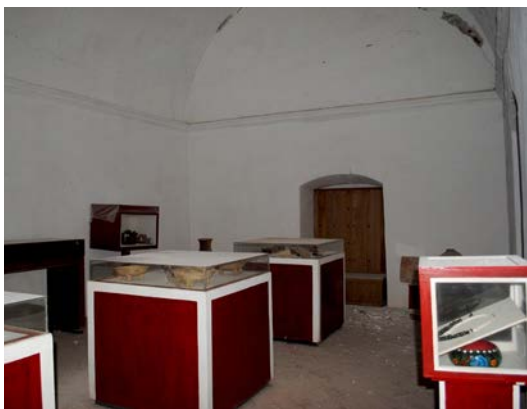
Figuras 4 y 5. Piezas arqueológicas. A la izquierda, sala de exposición, 1er piso del Ex Convento de Santo Domingo, Tehuantepec, Oaxaca. A la derecha, detalle de vitrina de la sala de exposición de artefactos arqueológicos, 1er piso exconvento de Santo Domingo, Tehuantepec, Oaxaca. *Imágenes: Thalía Velasco Castelán, ©CNCPC, 2017.*

Se realizó una breve revisión bibliográfica con el fin de buscar lineamientos que ayudaran a dar una respuesta eficiente y precisa.<sup>5</sup> Se encontró un número considerable de libros y artículos sobre patrimonio inmueble afectado por sismos;<sup>6</sup> también se consultó el Programa de Prevención de Desastres en Materia de Patrimonio Cultural del INAH (PREVINAH),<sup>7</sup> pero no describen qué acciones deben de llevarse a cabo para rescatar una colección. Se consultó en campo el contenido del curso *Manejo de riesgos para instituciones con acervos patrimoniales*, impartido en la CNCPC por los restauradores Alejandra Odor y Gustavo Lozano, en sus contenidos se expuso un *plan detallado* para el rescate de acervos bibliográficos afectados por inundación.<sup>8</sup> Nos pareció entonces pertinente proponer una guía en la que se describiera la información necesaria para el recate de una colección y que pudiese ser usada como protocolo de rescate en la región del Istmo (Figuras 4 y 5).

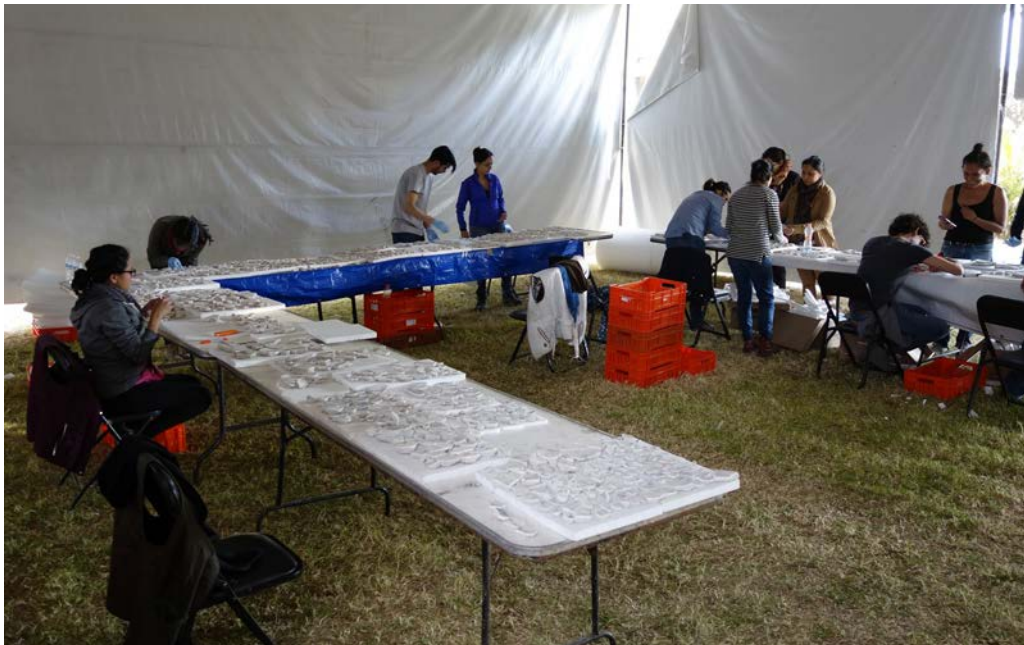
Figura 5. Fotografía del taller provisional instalado en el atrio de Totolapan. Imagen: Arturo Magdaleno Chapa, *Posgrado en rehabilitación del patrimonio arquitectónico*, ©UNAM, 2018.

1. Instalación de un taller provisional en el atrio de los conjuntos conventuales. Esta medida garantiza el desarrollo del trabajo en un ambiente seguro, ventilado y libre de riesgos en caso de una réplica del sismo (Figura 5).

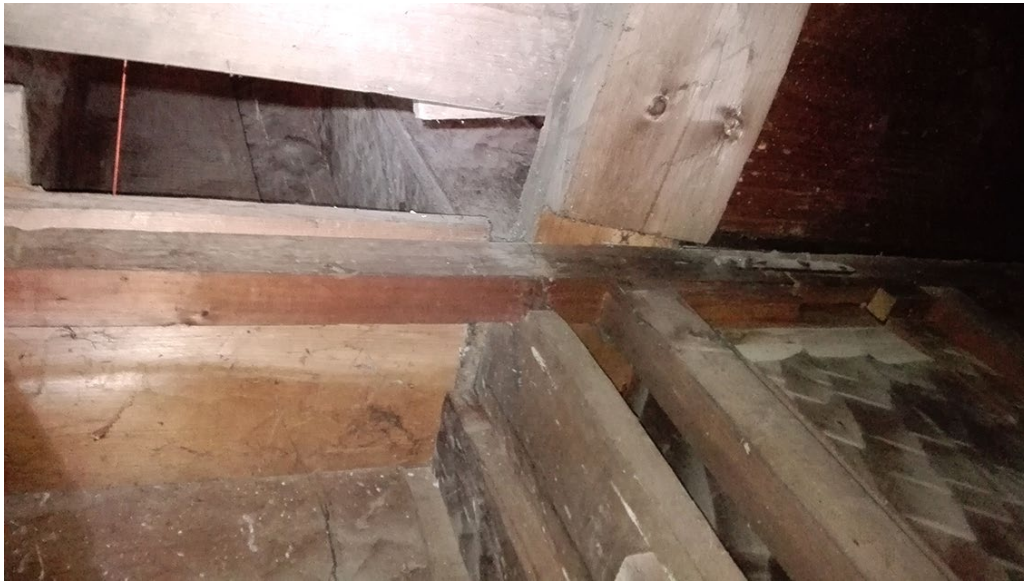
Figura 7. Se aprecia desajuste de tensor a la altura del segundo cuerpo del retablo principal de San Francisco en San Cristóbal de Las Casas, Chiapas. Imagen: ©Arturo Sebastián Casasola Busteros, 2017.

Desajustes o fracturas en los puntos de interconexión entre el retablo y el muro, considerados como críticos porque éstos absorben las fuerzas cortantes. Cuando los puntos de interconexión están separados del retablo éste se puede proyectar al frente con altas probabilidades de colapsar (Figura 7).

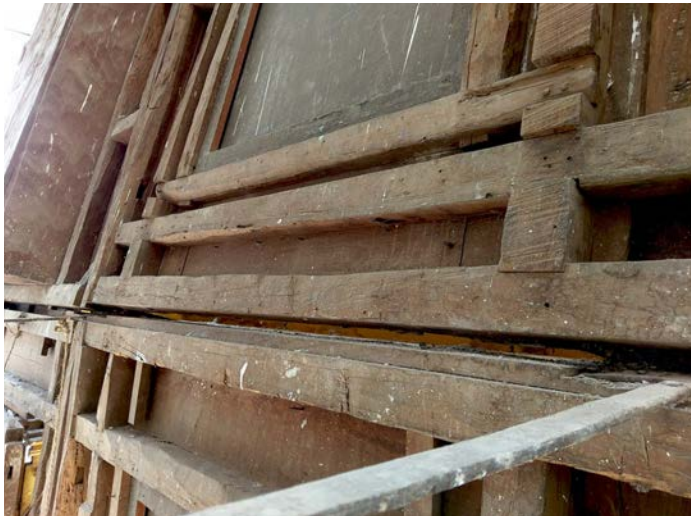
**Figura 8.** Desajuste en el segundo cuerpo del retablo principal del templo de San Sebastián. Santo Domingo Tehuacán, Oaxaca.  
*Imagen: ©Christian Alberto Chávez, CNCPC-INAH, 2017.*

Desajustes en el desplante entre cuerpo y cuerpo, cornisa del cuerpo de abajo y arranque de siguiente cuerpo. En este caso puede ocasionar colapso del cuerpo superior por desviación de las trayectorias de las cargas (Figura 8).

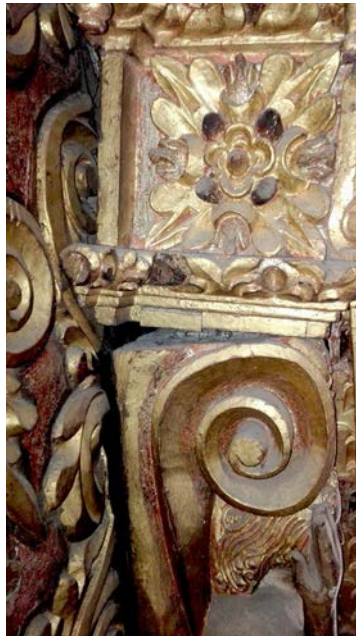
**Figura 9.** Detalle de desajuste en el cajón de entablamento del retablo de San José. Catedral de San Cristóbal de Las Casas, Chiapas.  
*Imagen: ©Arturo Sebastián Casasola Busteros, CNCPC-INAH, 2017.*

Desajustes en los cajones de los entablamentos, estos elementos reciben las cargas de los cuerpos superiores a través de las columnas y trascolumnas, a su vez transmiten estas cargas a los cuerpos inferiores o al banco de desplante, por lo que su desajuste puede ocasionar el colapso parcial de elementos superiores por debilitamiento estructural (Figura 9).

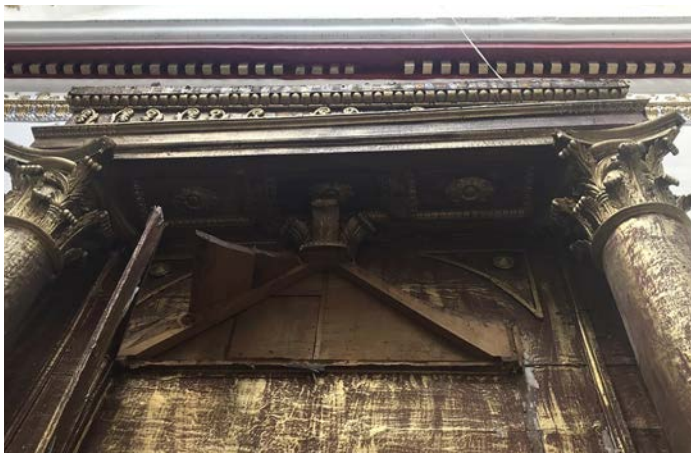
**Figura 10.** Así se aprecia una fractura del bastidor de entablamento. Retablo colateral de San Agustín Tepexco, Puebla.  
*Imagen: ©Sarahy Fernández García, CNCPC-INAH, 2017.*

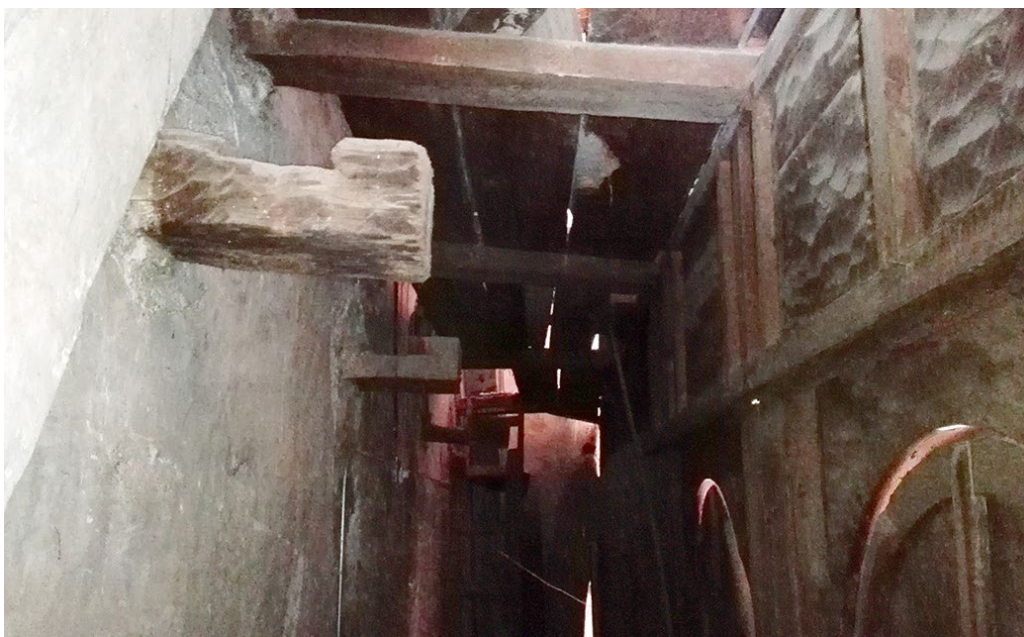
Figura 11. Recorte de un tensor original. Retablo principal de San Francisco en San Cristóbal de Las Casas Chiapas. Imagen: ©Arturo Sebastián Casasola Busteros, CNCPC-INAH, 2017.

En otras palabras, la energía que normalmente debiera disiparse en un punto de la estructura, al estar reforzada, se proyectará y sumará a la que se genera en otros puntos. En el sitio de la estructura en donde converja esta acumulación de energía no disipada, debido al reforzamiento, se provocarán mayores daños estructurales por el aumento de esfuerzos (Figura 11).

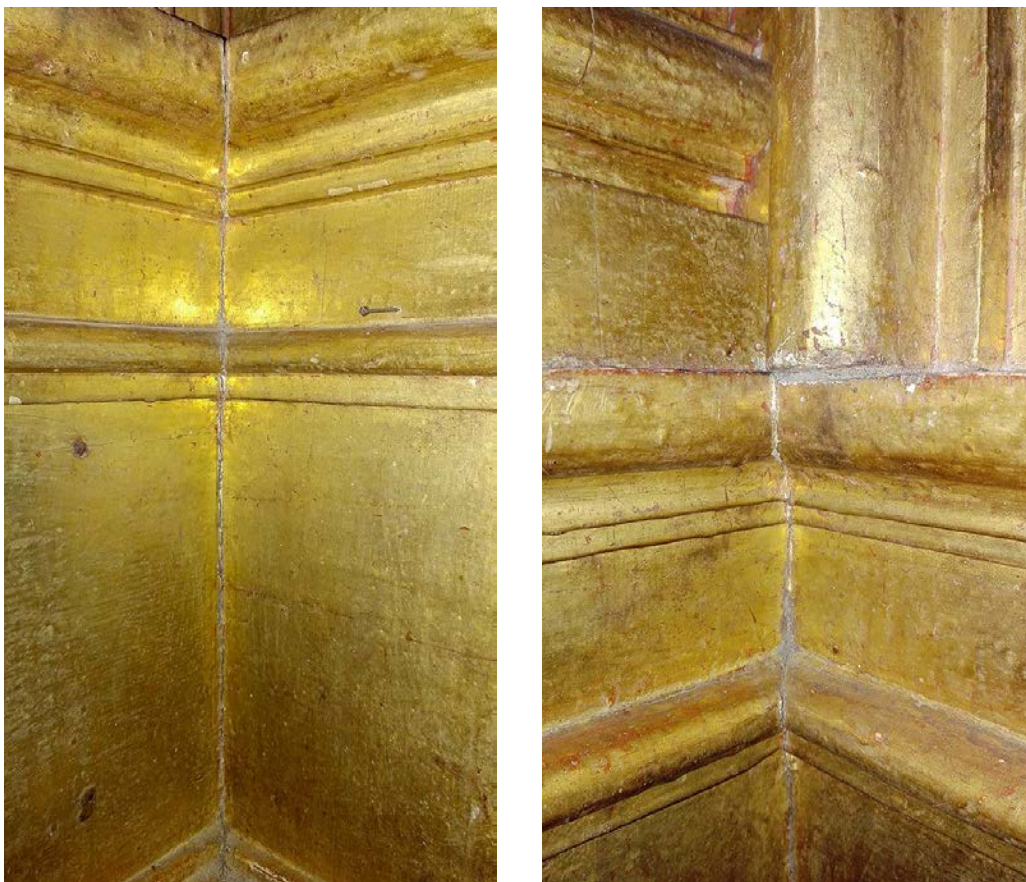
Figuras 12 y 13. Grietas en dorados del retablo de San Francisco. San Cristóbal de Las Casas, Chiapas. Imagen: ©Arturo Sebastián Casasola Busteros, CNCPC-INAH, 2017.

Algunos daños no estructurales pueden ser los siguientes: craqueladas de estratos pictóricos en las uniones estructurales entre entablamentos y cajones, fracturas de marcos, desajustes de molduras y tallas que se superponen, desajustes de fanales y ménsulas de carácter ornamental (Figuras 12 y 13).

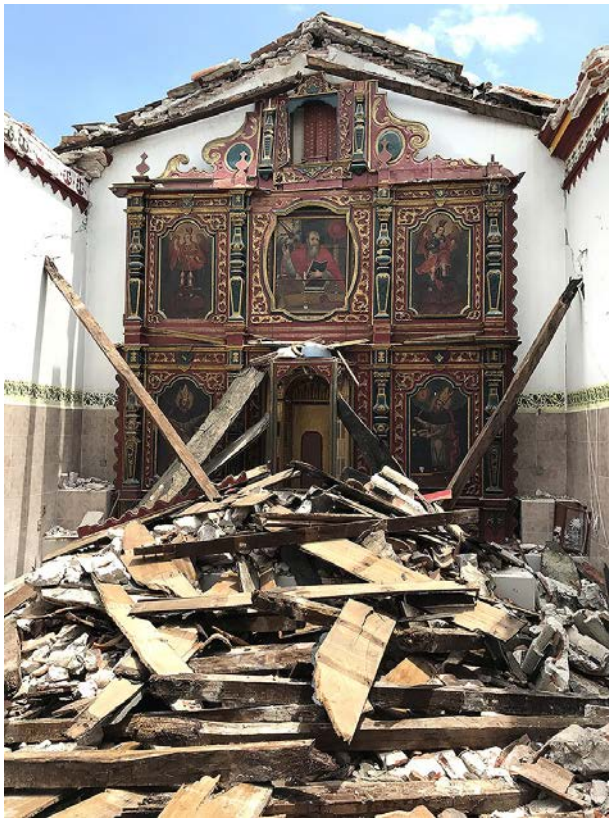
Figura 1. Retablo principal del templo de San Jerónimo Tehuantepec después del sismo. Imagen Christian Chávez González ©CNCPC-INAH, 2017.

Cuando acudimos a la visita de inspección del templo nos encontramos con un retablo que estaba cubierto por los escombros hasta el nivel del banco y parcialmente al aire libre, y dos vigas que reposaban sobre el ático, por lo cual comenzamos con el retiro de escombros y las vigas para liberar la obra.

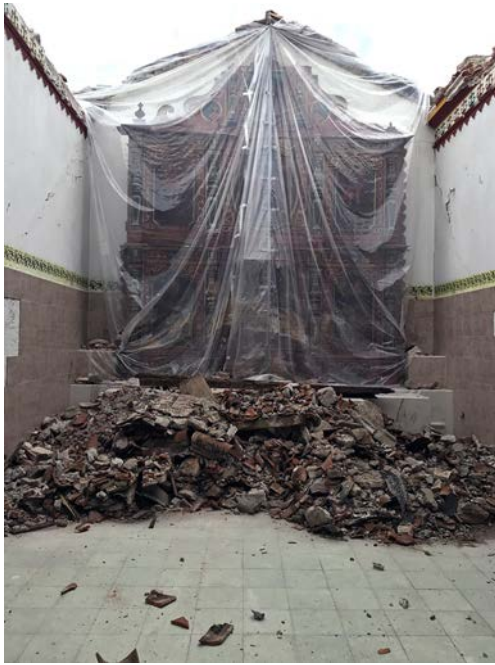
Figura 2. Liberación y protección del retablo principal. Templo de San Jerónimo Tehuantepec Imagen: Salem Ojeda, ©CINAH Oaxaca, 2017.

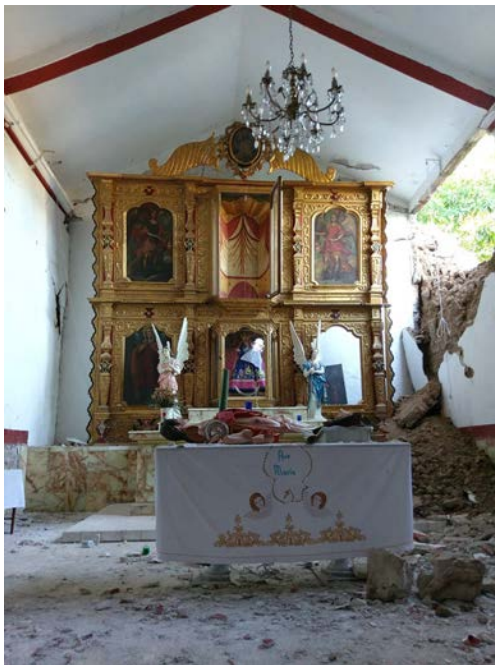
Figura 3. Retablo principal con desplomes y muro lateral deslavado. Templo de San Sebastián Tehuantepec. Imagen: Christian Chávez González, ©CNCPC-INAH, 2017.

Entre las afectaciones del inmueble los campanarios se encontraron degollados, el frontón desplomado, uno de los muros en el presbítero colapsado casi en su totalidad, así como múltiples fracturas en los arcos fajones. El retablo estaba desplomado hacia el frente a consecuencia del desprendimiento de todos sus tensores del muro testero; además, parte del adobe del muro lateral colapsado, se había disgregado por las lluvias cubriendo parcialmente uno de los lados del banco.

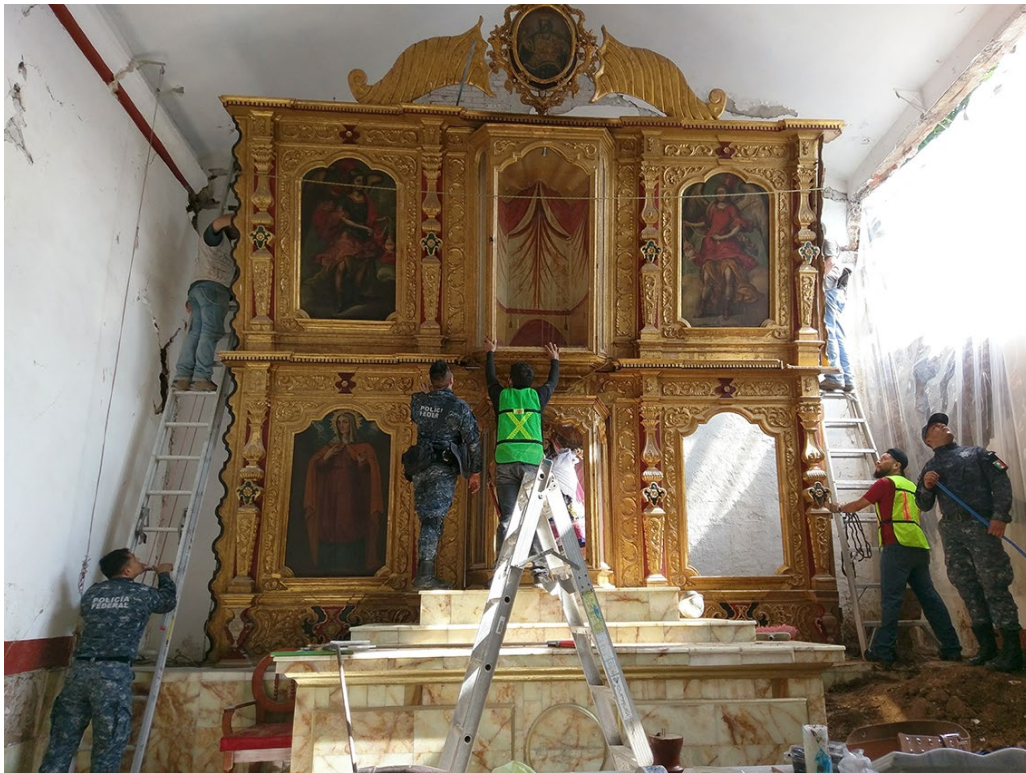
Figura 4. Zunchado del segundo cuerpo del retablo para la recuperación de la verticalidad. Templo de San Sebastián Tehuantepec. Imagen: Irene Hernández Flores, ©CNCPC-INAH, 2017.

Mediante cuerdas se cerró la vitrina y se zunchó el segundo cuerpo, con el fin de llevar a cabo el desplazamiento de esa sección, dado que el elemento es de gran formato y se requería que dicha acción se realizara de manera controlada. Se sujetaron los bastidores del segundo cuerpo, para así, tirar de ellos y dirigir desde los extremos, con el zunchado de todo el cuerpo. El desplazamiento fue posible gracias a la colaboración del personal CNCPC y un grupo de nueva creación, integrado por gendarmería especializada en patrimonio cultural. Una vez recuperada la verticalidad se comenzaron a reinstalar sus tensores para asegurar el retablo al muro testero. Para finalizar, se colocaron las cuñas que unen a los bastidores del primer y segundo cuerpo.

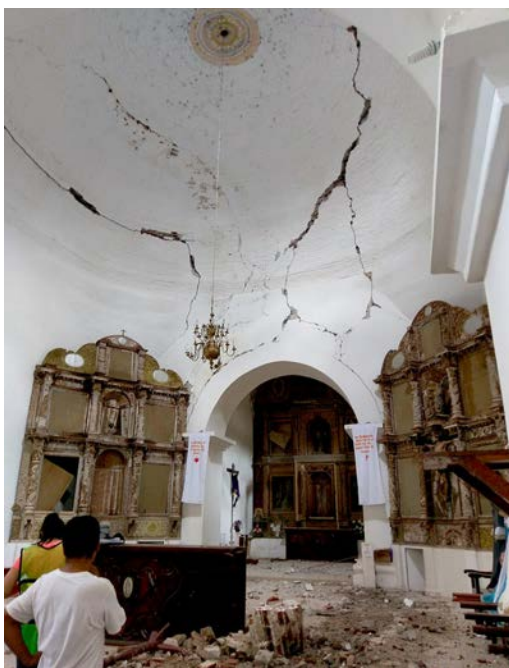
Figura 5. Vista general del presbiterio. Santa María Petapa. Imagen Christian Chávez González. © CNCPC- INAH, 2017.

El templo en dicho municipio es uno de los más grandes de la zona, con 15 metros de ancho por 60 metros de largo aproximadamente. La nave principal fue la sección mayormente dañada, la cúpula del falso transepto resultó seriamente afectada y con fragmentos colapsados. En la bóveda de la nave se generaron tres fracturas longitudinales, la mayoría de los arcos fajones sufrieron desprendimientos y separaciones de la cubierta.

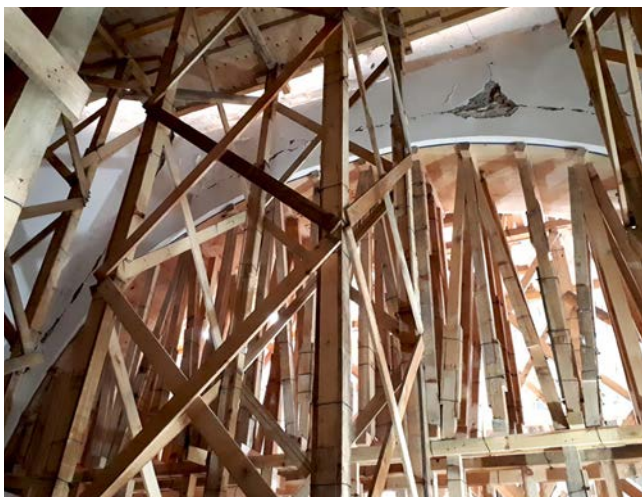
Figura 6. Apuntalamiento de las cubiertas en el templo de Santa María Petapa. Imagen: Mauricio Olayo Pineda, ©Aseguradora York, 2018.

La problemática de este caso consiste en que, en su interior, se encuentran cinco retablos (tres de mediano formato y dos chicos), cuatro esculturas de procesión en tamaño natural, un Santo Entierro, una mesa de altar y una cruz. Por su parte, los inmuebles en el municipio estaban seriamente dañados: la casa parroquial y el palacio municipal eran los únicos lugares en donde se podrían resguardar los bienes inmuebles por destino del templo pero, lamentablemente, ambos estaban inhabilitados para esa tarea. El palacio municipal estaba funcionando como albergue y centro de acopio y la casa parroquial presentaba daños en uno de sus muros, esto, aunado a los constantes temblores y réplicas, no nos permitía garantizar que fuera un lugar seguro para resguardar los retablos en su interior.

Debido a estos factores y a que el templo estaba considerado para los Apoyos Parciales Inmediatos (Apin), se tomó la decisión de dejar en el interior del templo todas las obras, ya que no era justificable su desmontaje y retiro como medida de protección, dado que no se podría garantizar su resguardo en un lugar seguro.

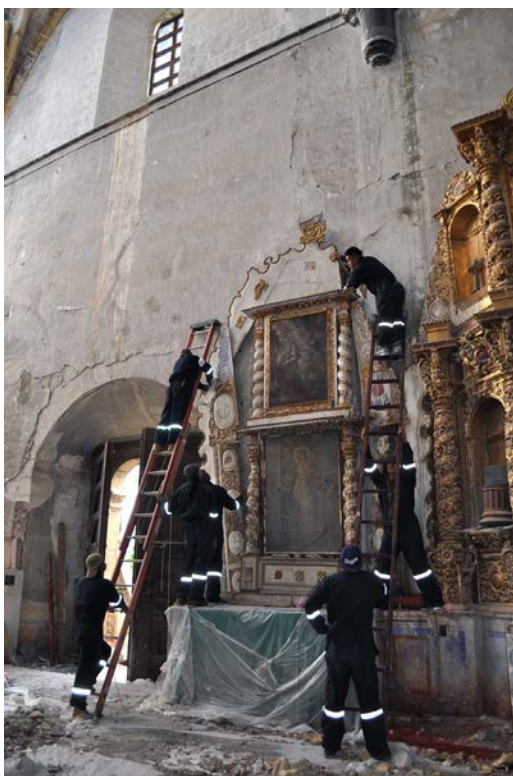
Figura 7. Retablo de la Virgen de la Luz. Templo de San Martín de Tours Huaquechula. Imagen: Pablo Vidal © CNCPC-INAH, 2017.

En el caso de este templo, el colapso del campanario sobre una parte de las bóvedas nervadas y la proyección del daño a casi su totalidad, provocaron el desprendimiento de sillares y nervaduras de cantera que cayeron sobre los retablos ubicados en los muros laterales. El retablo de la Virgen de la Luz sufrió varios desajustes y desprendimiento de sus elementos, por lo que no sería suficiente únicamente cubrirlo con plástico como medida preventiva, acción realizada en los otros retablos de este templo.

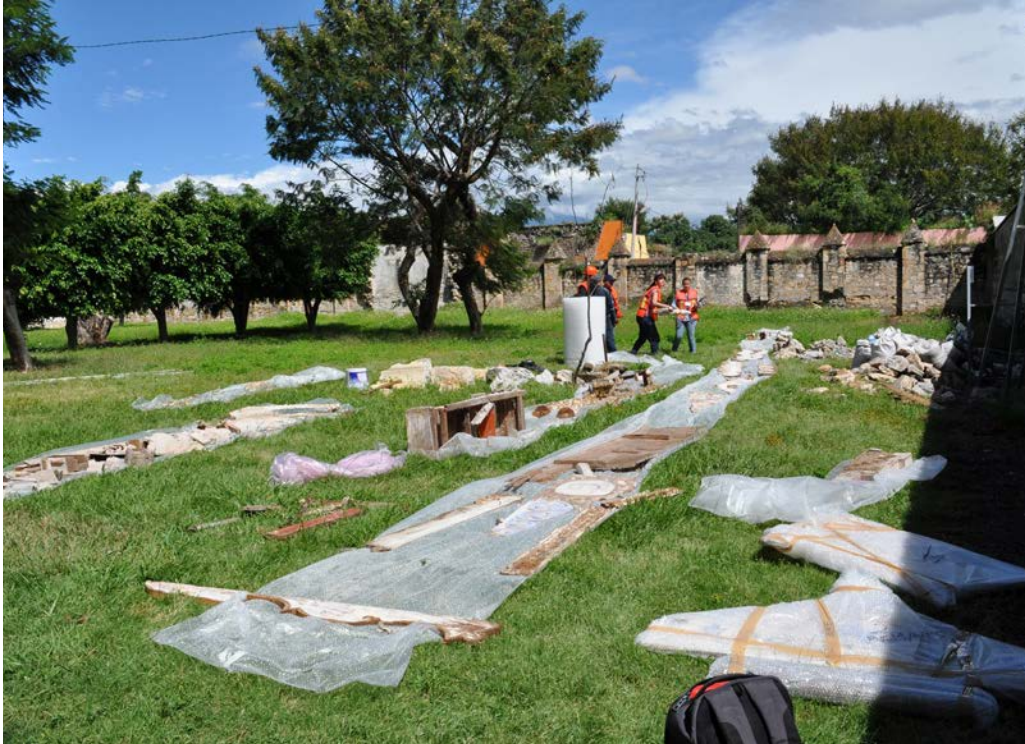
Figura 8. Retablo de la Virgen de la Luz desmontado. Se observa el espacio necesario para embalar sus piezas. Templo de San Martín de Tours Huaquechula. Imagen: Pablo Vidal Tapia © CNCPC-INAH, 2017.

Debido a que el colateral es de dimensiones menores a los demás, se realizaron las acciones de retiro y resguardo al contar en ese momento con el personal y material necesario para su correcto desmontaje y embalaje, además de contar con un lugar seguro para su resguardo.

Es importante aclarar que para dicha actividad de desmontaje fueron necesarias siete personas, tres escaleras y cuerdas, medio rollo de hule burbuja; a lo que se sumaron tres personas más para el traslado fuera del templo y su posterior embalaje.

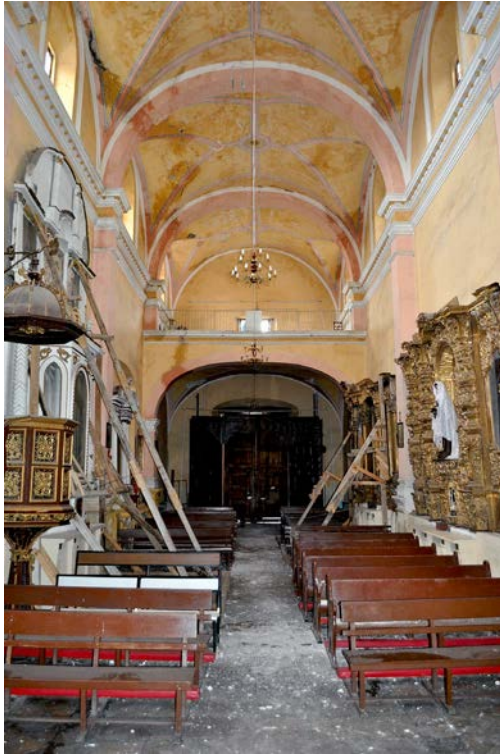
Figura 9. Vista general de la nave de la capilla de la Tercera Orden de Atlixco donde se observan los retablos apuntalados desde el 2012. Imagen: Pablo Vidal Tapia, © CNCPC-INAH, 2017.

Otra de las propuestas que se planteó para proteger los retablos sin ser desmontados era el apuntalamiento, sin embargo, esta acción conlleva algunas complicaciones dadas por la propia manufactura de los retablos en la que algunos no están en contacto con el muro y existe un espacio entre su estructura y el mismo. Generalmente, los apuntalamientos que se colocan al frente de los retablos de forma activa (ejerciendo empujes hacia atrás) terminan generando desajustes en los elementos. Otro problema relativo a esta acción es que, después de ser colocado, se “minimiza” la urgencia en su intervención, hasta el punto en el cual los apuntalamientos pueden durar años. Esto no quiere decir que un apuntalamiento sea innecesario o inadecuado cuando se trata de retablos, más bien que es fundamental identificar el problema y diseñar correctamente una estructura auxiliar en caso de ser necesario.

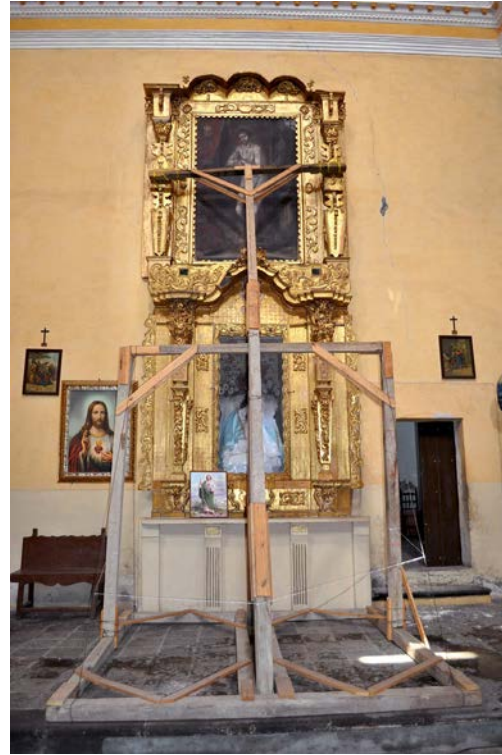
Figura 10. Retablo lateral de la Virgen de la capilla de la Tercera Orden de Atlixco. El apuntalamiento impide los movimientos al frente provocando desajustes. Imagen: Pablo Vidal Tapia, © CNCPC-INAH, 2017.

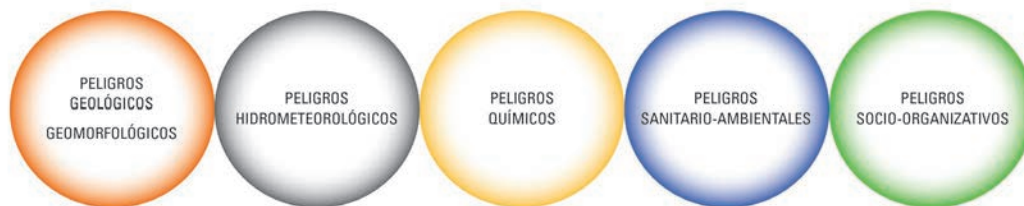
Figura 1. Agentes perturbadores. Imagen: ©Hugo Paredes, 2017.

En México la institución encargada de determinar los riesgos socio-naturales es el Centro Nacional de Prevención de Desastres (Cenapred), por lo cual el primer proceso para identificar las tipologías y características de los riesgos es la identificación de los fenómenos que pueden afectar a las zonas arqueológicas, de esta forma esta institución reconoce de acuerdo con su origen 5 agentes perturbadores: (Figura 1).

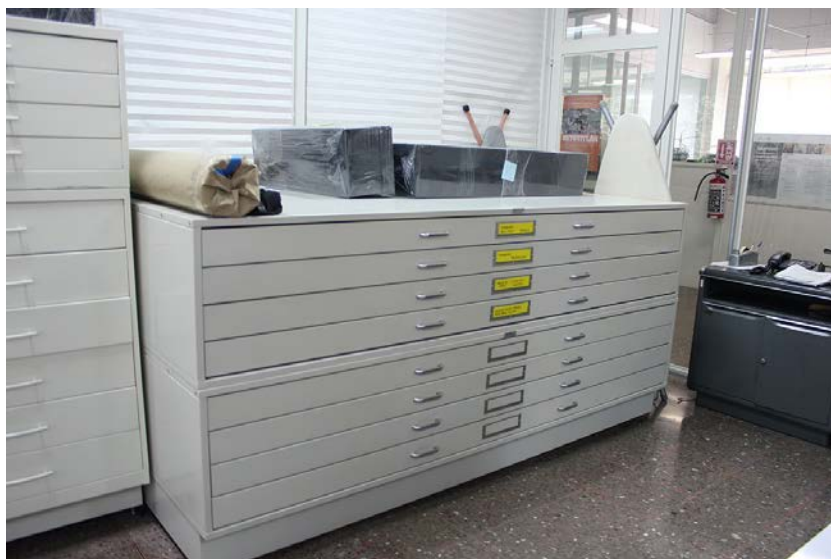
Figura 2. Uso de estantes y cajoneras especiales para guardar diferentes tipos de obra. *Imagen: Bertha Peña Tenorio, ©CNCPC-INAH, 2018.*

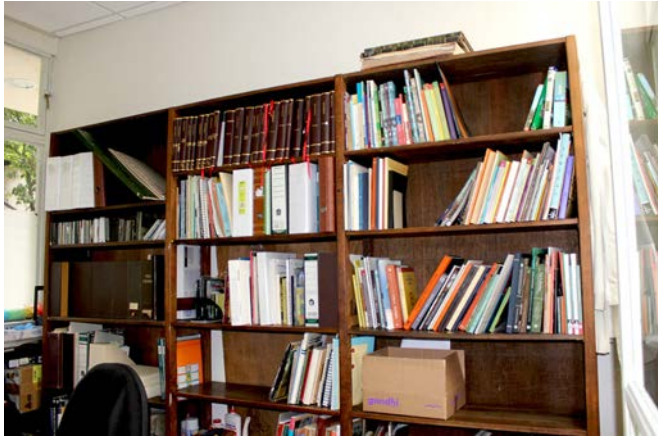
Figura 3. Los libreros tienen que estar anclados a la pared para evitar que durante el movimiento sísmico se desplomen y causen daño a las personas. Imagen: Bertha Peña Tenorio, ©CNCPC-INAH, 2018.

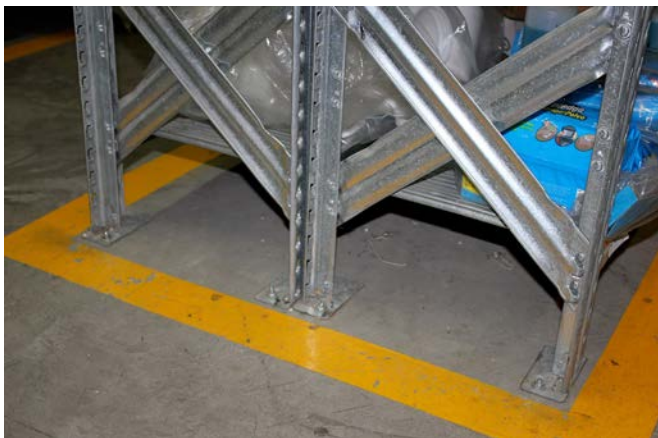
Figura 4. Los estantes se fijarán en el piso, paredes y techo para evitar su caída durante los movimientos sísmicos. Imagen: Bertha Peña Tenorio, ©CNCPC-INAH, 2018.

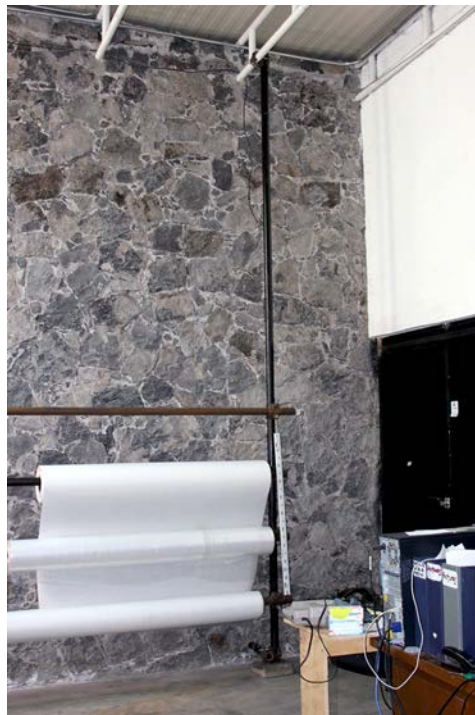
Figura 5. Los soportes especiales de materiales como rollos de tela, papel o plástico, se fijarán en el piso, paredes y techo para evitar su caída en los movimientos sísmicos. Imagen: Bertha Peña Tenorio, ©CNCPC-INAH, 2018.

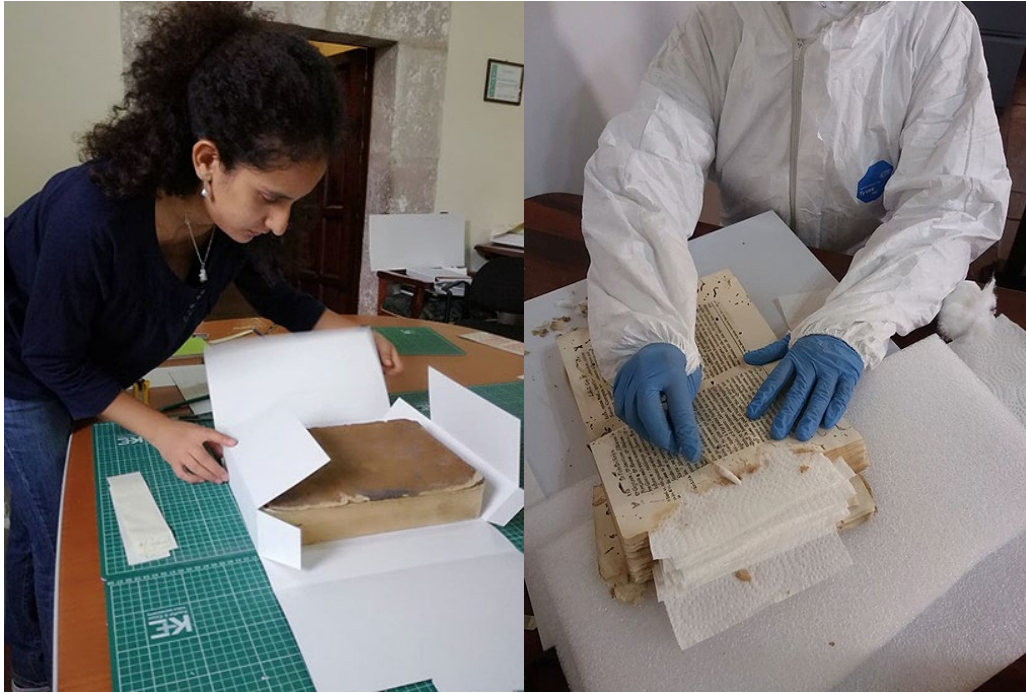
Colocación de guarda de primer nivel y fumigación local de microorganismos. *Imágenes: Programa Nacional de Conservación del Patrimonio Documental, ©CNCPC-INAH, 2018.*

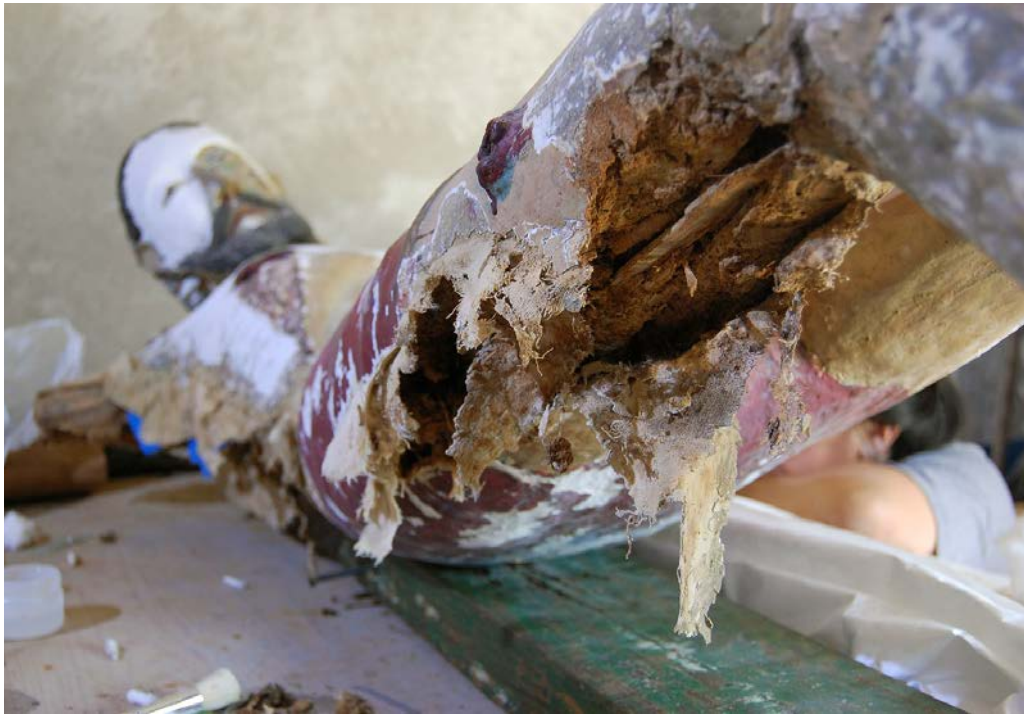
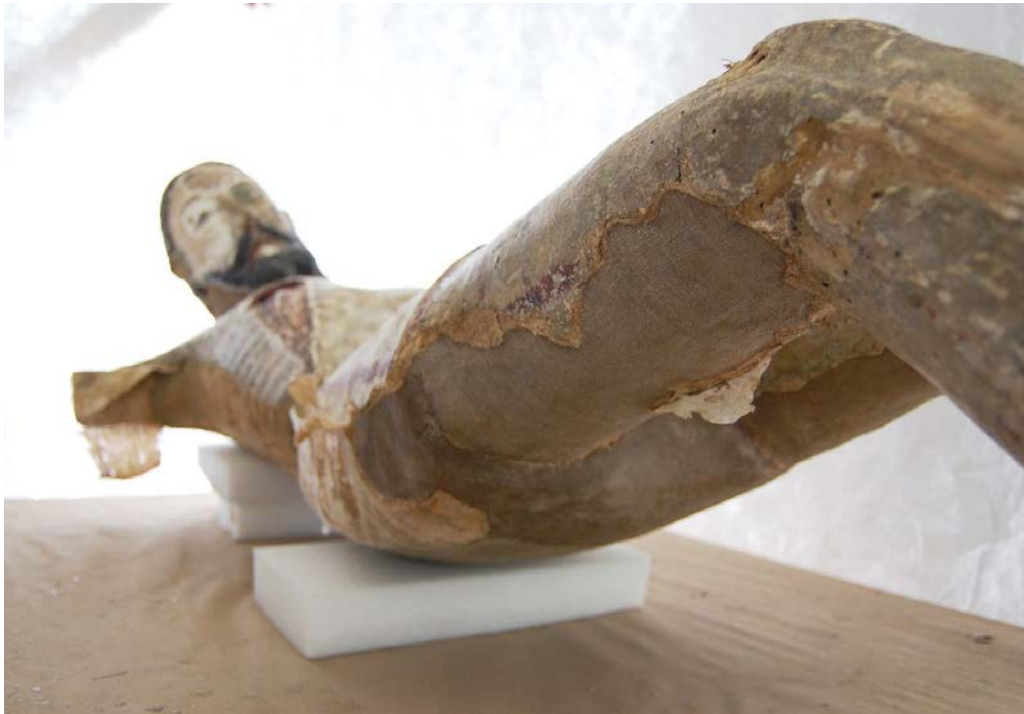
Cristo de Ixpantepec Nieves en proceso de restauración. *Imágenes: Mitzi Vania García Toribio, ©CNCPC-INAH, 2017.*

Mitzi García describe cómo está armada la pieza “debido a los deterioros del Cristo fue posible observar cómo fue construida esta escultura: los palillos de otate unían varios elementos de quiote (*tuyutllú* en mixteco), conformando bloques para reforzar la estructura, éstos fueron atados con mecate de ixtle de maguey. Posteriormente, colocaron pasta de caña con quiote, aglutinada con mucílago de orquídea o con otro tipo de adhesivo como algún colágeno de origen animal. Luego sellaron la figura con lienzo de lino al que aplicaron una base de preparación blanca, sobre la que plasmaron los colores y el dorado de la decoración”.

Mitzi García refiere “los deterioros que presentaba la escultura se deben al ataque de insectos, la pérdida considerable de material en su estructura y la colocación de materiales más pesados, como una pasta gris en la parte posterior de las piernas, el cendal y la espalda baja, entre otros. En algún momento el templo no tuvo techo en buenas condiciones y el Cristo estuvo expuesto a filtraciones de humedad que lo deterioraron considerablemente”.

Como el proyecto de conservación busca estabilizar los materiales y la estructura del Cristo, la restauradora García describe “hicimos limpieza de la escultura, después retiramos los materiales inadecuados. Luego colocamos materiales de la región —quiotes y cañas de maíz— en las áreas con faltante estructural, enlizados nuevos de lino. Por las dimensiones monumentales del Cristo fue indispensable desprender los brazos del cuerpo, los cuales presentaban intervenciones con materiales muy pesados como maderas duras y pasta gris. Por el grado de deterioro será necesaria otra temporada dedicada a terminar la intervención de la escultura ligera y, posteriormente, de la cruz”.
