CENTRO NACIONAL DE CONSERVACIÓN Y RESTAURACIÓN / DIBAM  
PROYECTO PUESTA EN VALOR ARTE SACRO ARQUIDIOCESIS DE LA SERENA

# Preservación del Patrimonio Arquitectónico

## Proyecto Puesta en Valor Arte Sacro Arquidiócesis de La Serena

El objetivo de esta cartilla es dar una visión general de los principales problemas de conservación que presenta el patrimonio arquitectónico, con especial énfasis en los construidos en adobe, y su forma de mantención y preservación.

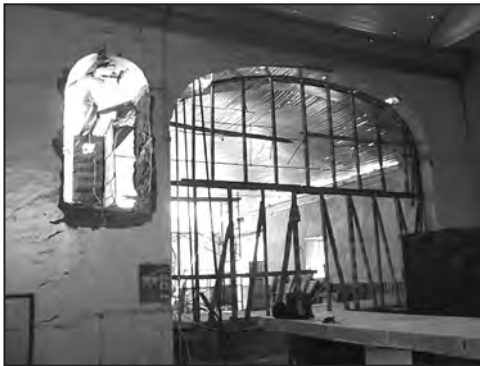
Capilla de Hombres (\*).

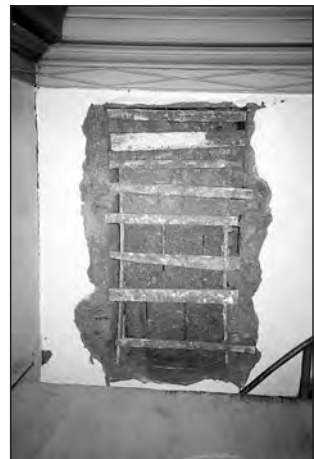
Ventana del Coro (\*).

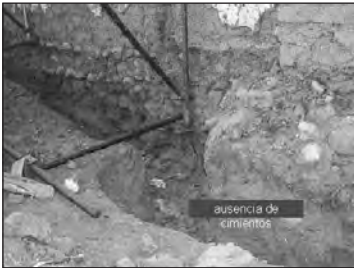
Ausencia de Cimientos (\*).

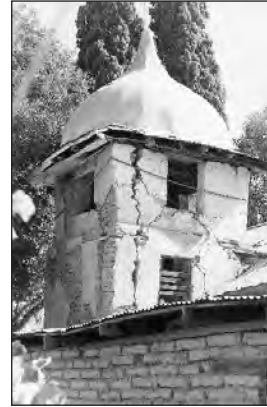
Fracturas con compromiso estructural (\*).

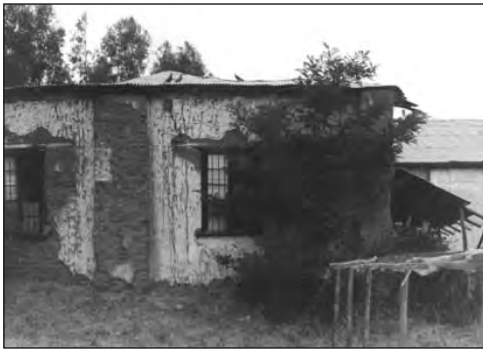
Árboles al pie del muro (\*).

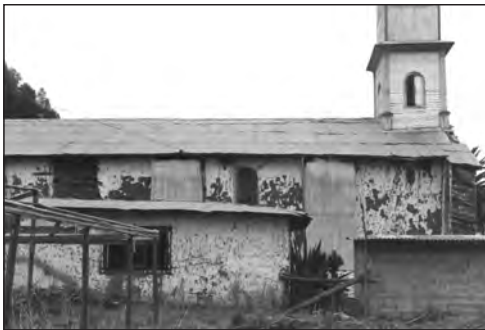
Falta de mantención (\*).

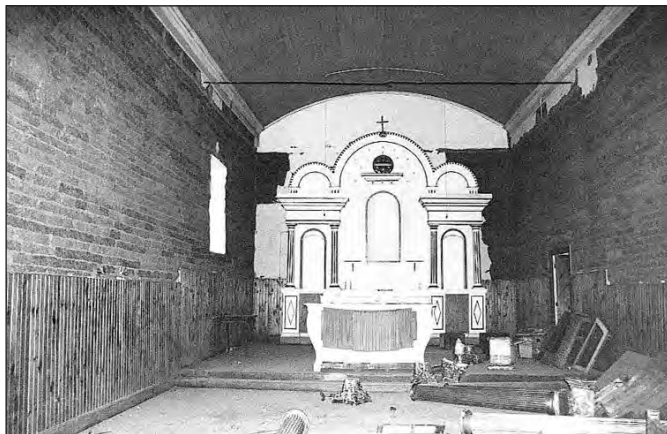
Nave Central, antes de la restauración (\*).

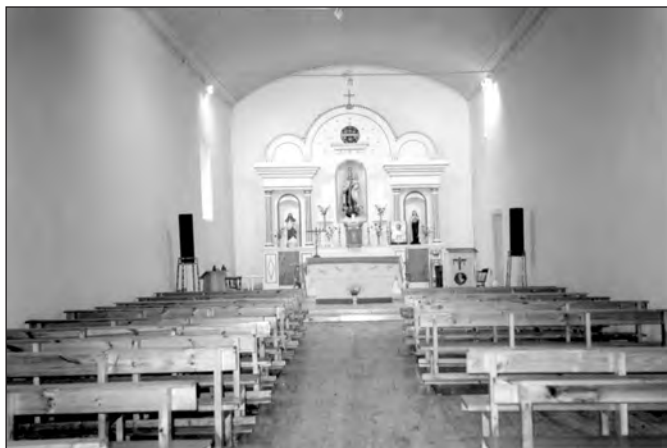
Nave Central, después de la restauración (\*).

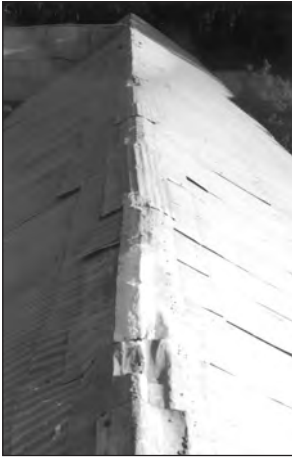
Techumbre en mal estado (\*).
