**TERREMOTO  
EN EL SUR**  
Daños en el  
patrimonio

Arquitecto e historiadora del INC realizan pormenorizada evaluación de los daños en los bienes inmuebles más representativos de nuestro patrimonio cultural en las provincias de Cañete, Pisco e Ica.

Con el fin de determinar el estado de conservación de los monumentos en la zona del desastre, el INC intervino en la evaluación de daños y envió comisiones a la zona. La primera de ellas, que debía abarcar las provincias de Pisco, Chincha e Ica, estuvo conformada por arquitectos y especialistas, quienes viajaron el domingo 19 de agosto en la mañana, permaneciendo en la zona hasta el jueves 22. La segunda misión tuvo como destino la provincia de Cañete. En ella participaron arquitectos de la subdirección de Registro. La información suministrada por estas dos misiones nos permitió tener una primera imagen de la situación del patrimonio edificado en el sur. Una tercera visita de verificación, complementación y determinación de acciones tuvo lugar entre el 22 y 28 del mismo mes, cubriendo la ruta Chilca-Ica con la asistencia de arquitectos, historiadores, conservadores y catalogadores.

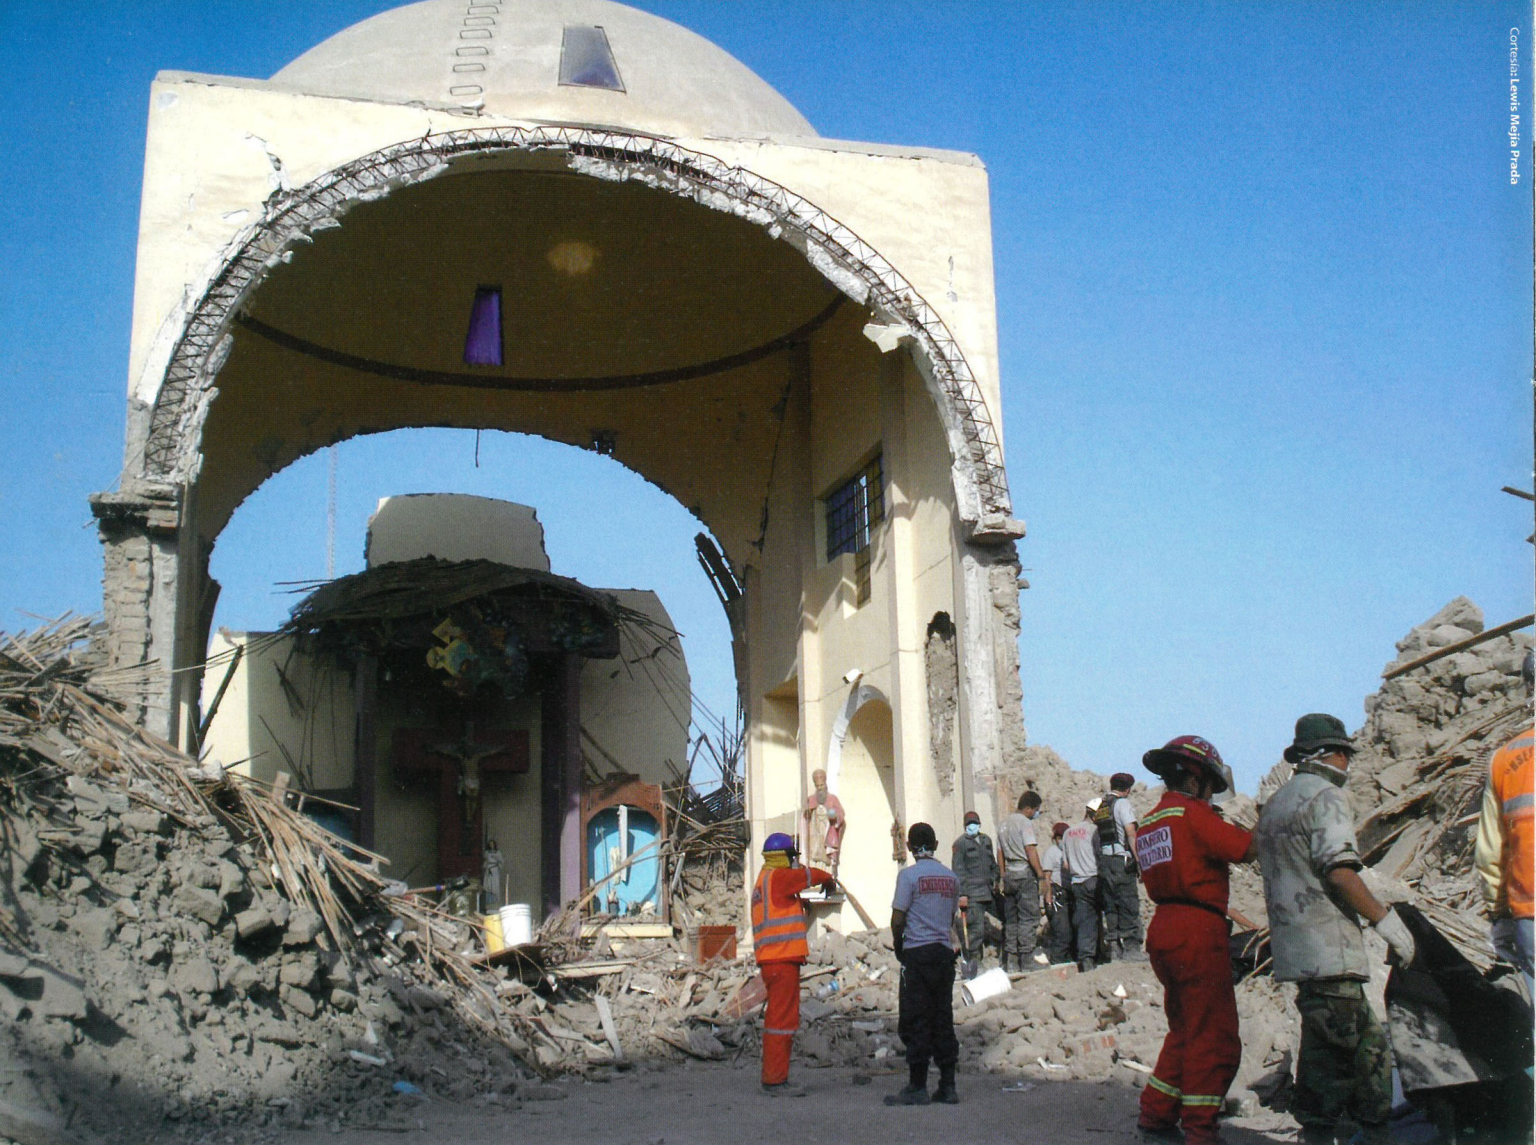
Mañana del 16 de agosto, cuando aún estaba en pie la cúpula de la iglesia de San Clemente en Pisco. Fotografía tomada por el jefe de prensa de los bomberos voluntarios del Perú.

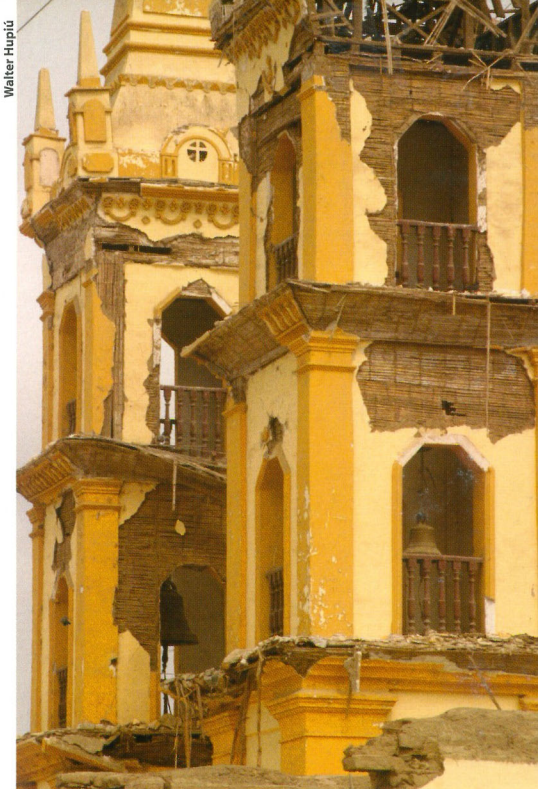
Iglesia de Santiago Almagro en Chincha Baja, construida en el siglo XVIII. Su estructura resistió pero las torres se vieron afectadas.

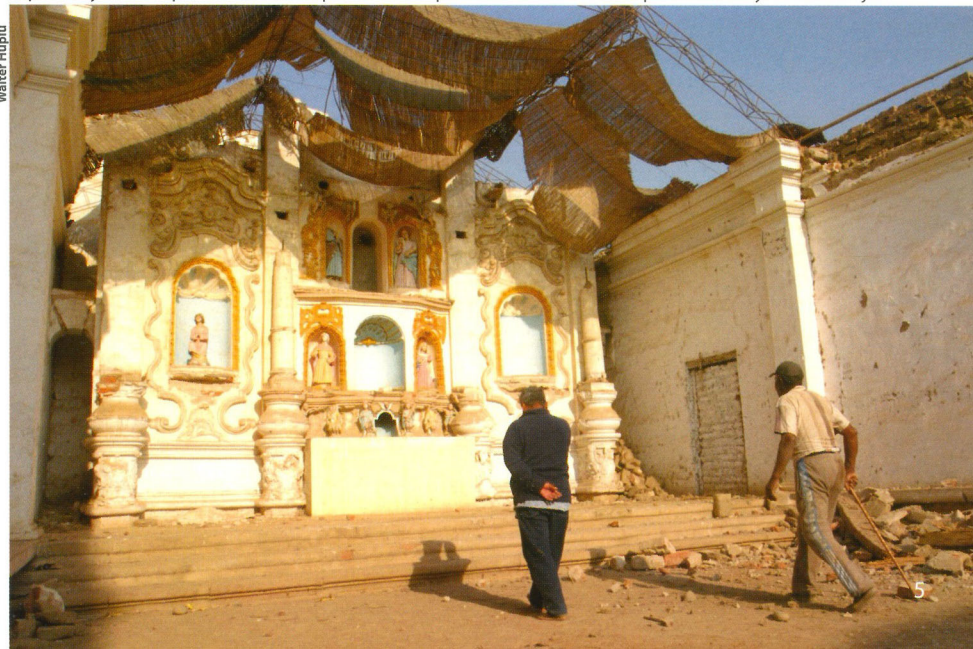
Capilla de la ex hacienda Larán en Chincha Alta. Si bien el presbiterio y el retablo lograron soportar el sismo, las cúpulas cayeron. Los pobladores aún no pueden creer que su monumento más importante se haya venido abajo.

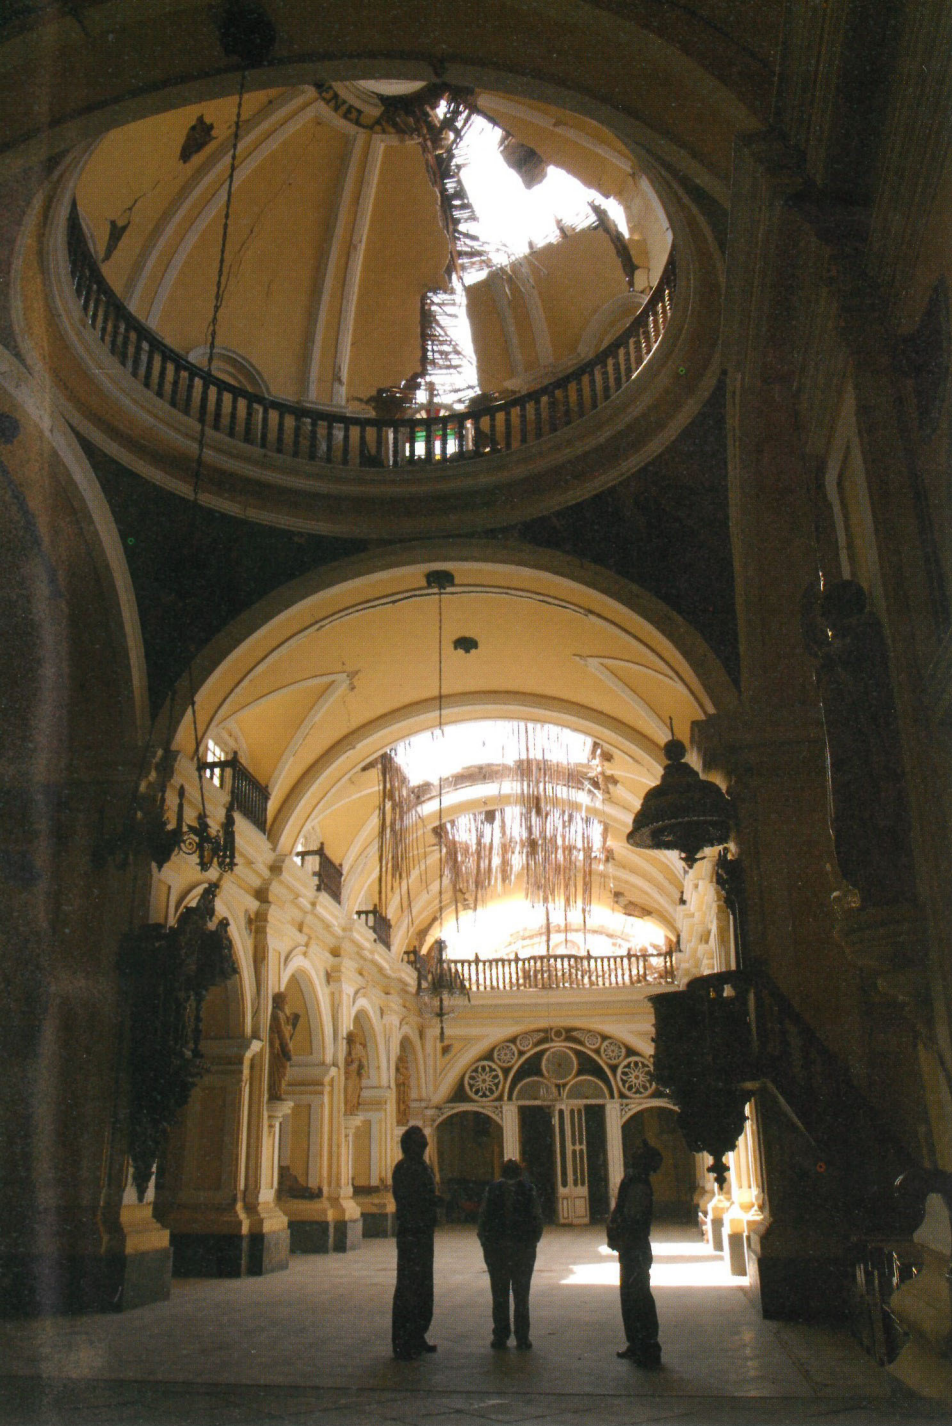
Interiores de la Catedral de Ica son evaluados por representantes del INC.

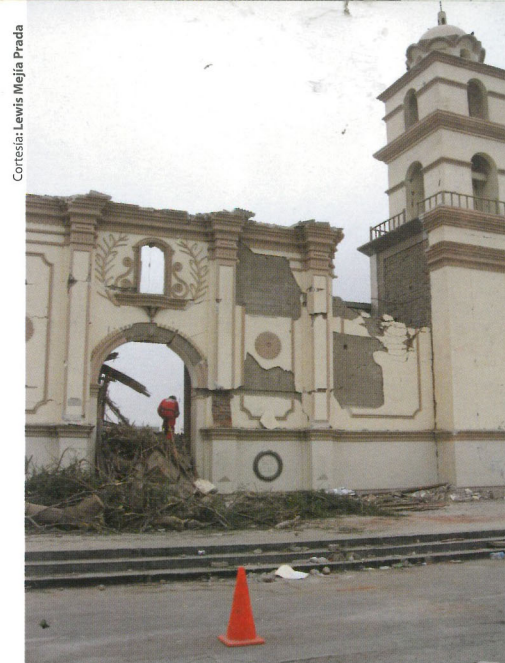
San Clemente horas después del sismo, con su pórtico aún en pie.

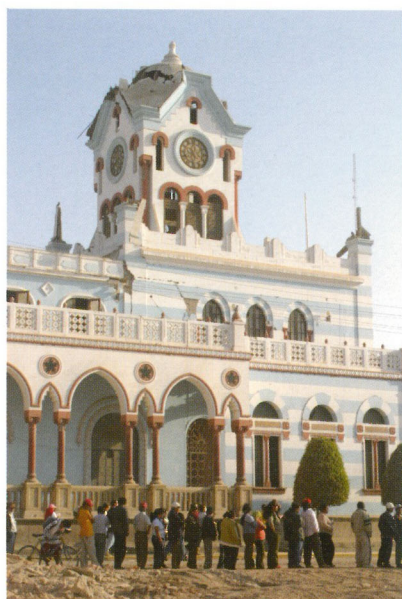
Edificio del municipio de Pisco solo registró daños en una de sus cúpulas y en áreas interiores.

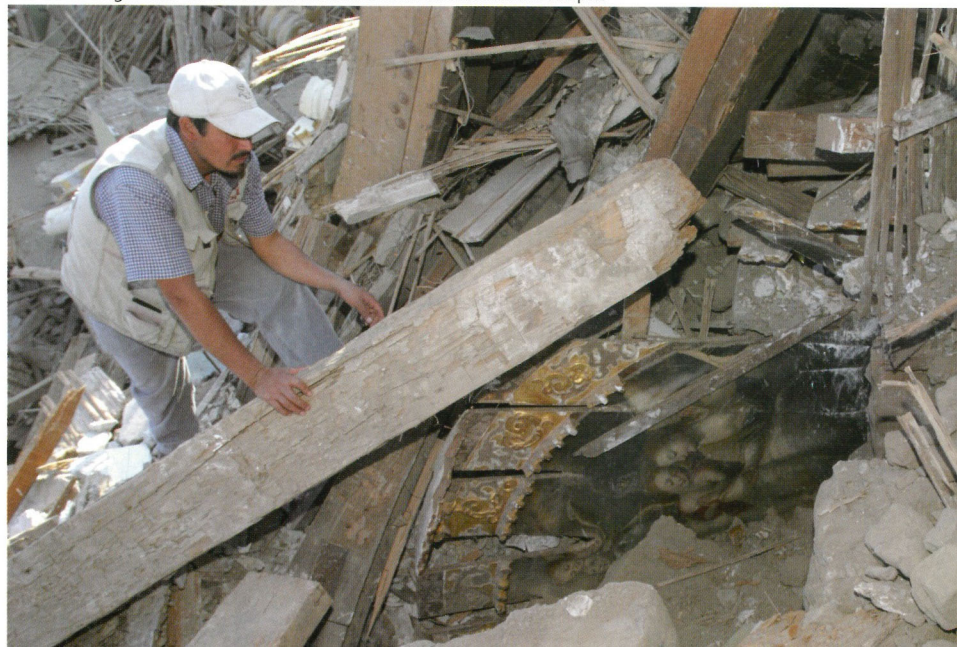
La destrucción sísmica pareció haberse concentrado en la iglesia de La Compañía en Pisco. En la imagen, uno de los brigadistas del INC intenta rescatar uno de los retablos del templo.

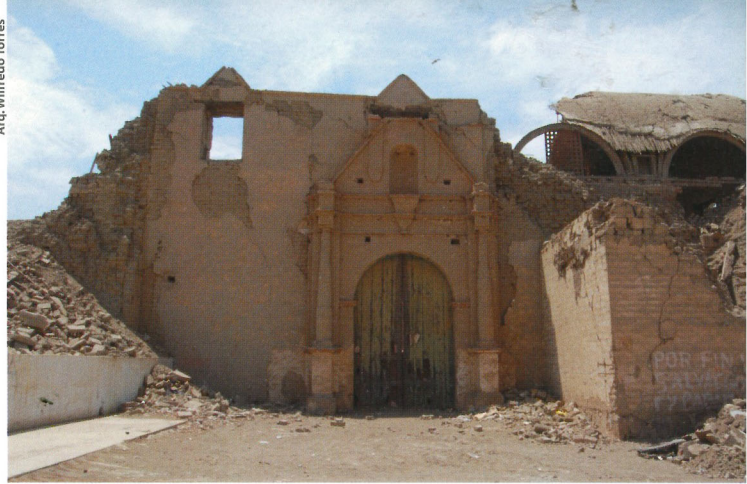
En Lima el templo más afectado ha sido San Pedro de Coayllo. Tras el terremoto sólo se salvó el pórtico renacentista.

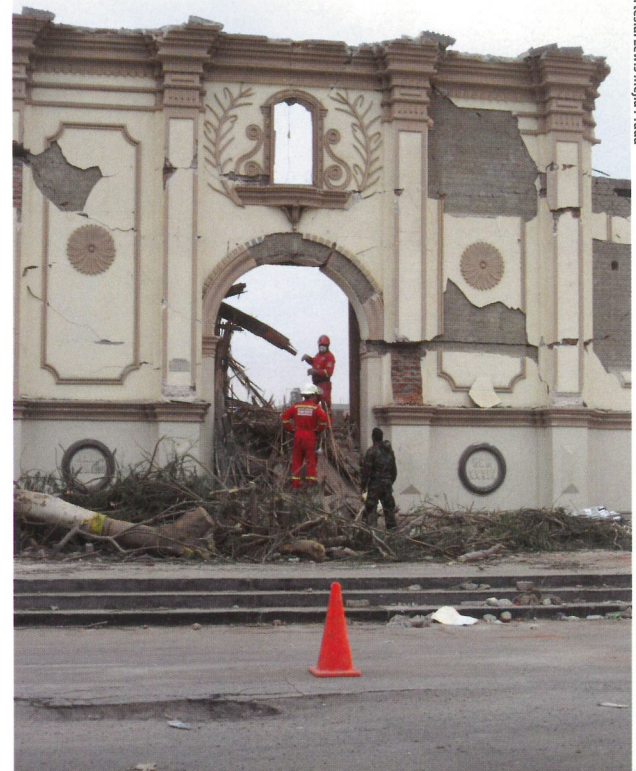
Desaparecida fachada de la iglesia de San Clemente en Pisco. Días después del terremoto, la demolieron.

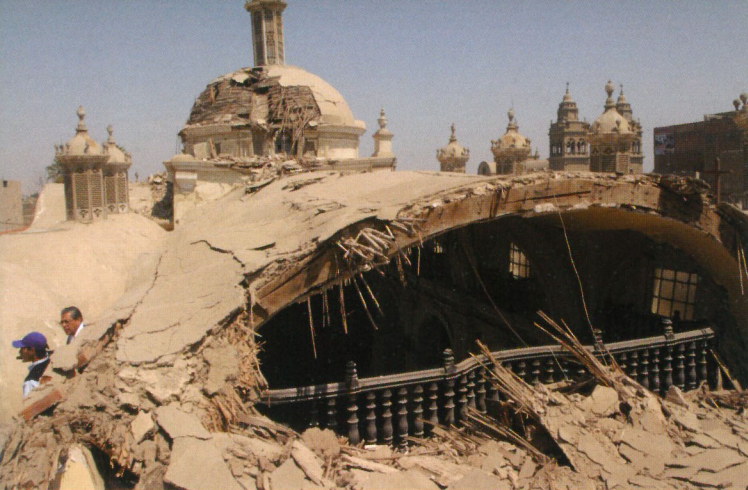
En la Catedral de Ica se han registrado grietas en las arquerías de las naves y en los muros de adobe, quedando expuesta la madera y la quincha de la edificación.

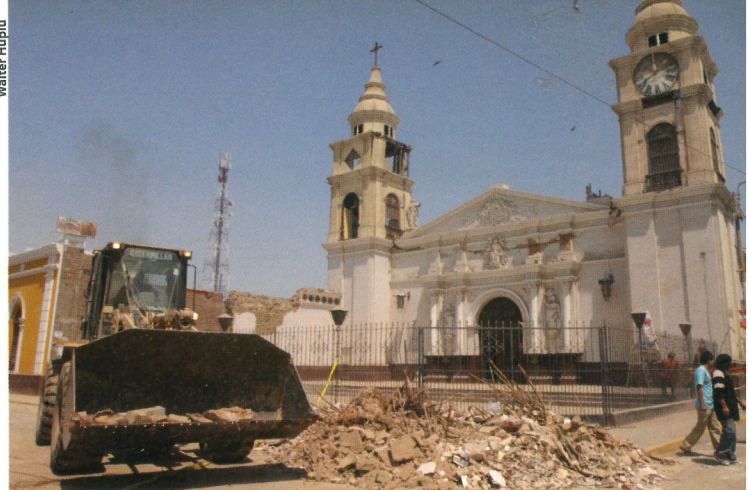
La Catedral de Ica, edificada en 1759 como iglesia de La Compañía, fue convertida en Catedral por Bolívar tras la independencia. La fachada presenta grietas en varios sectores.

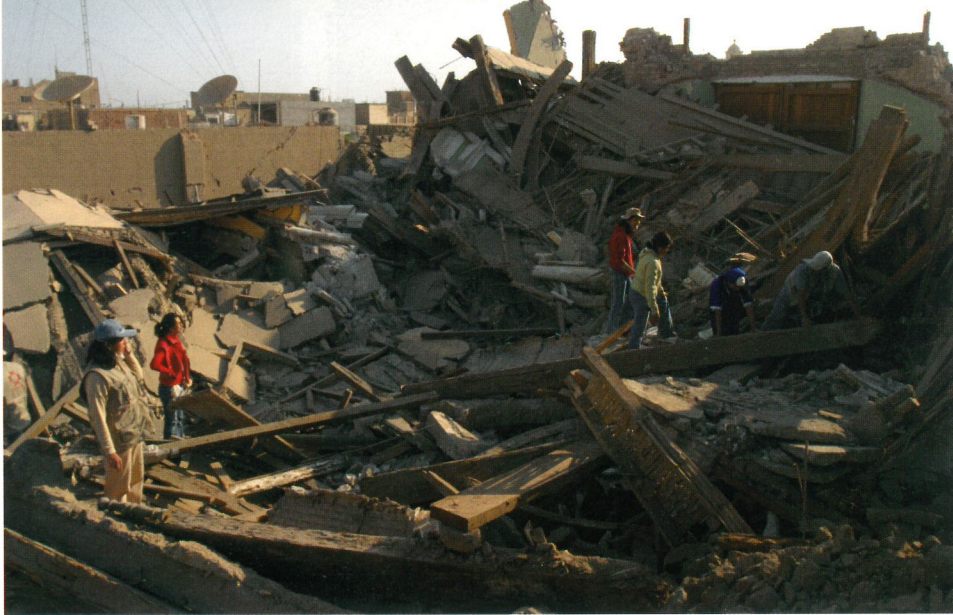
La Compañía era una obra de arte del barroco mestizo de la costa. Hoy sólo quedan escombros de ella.

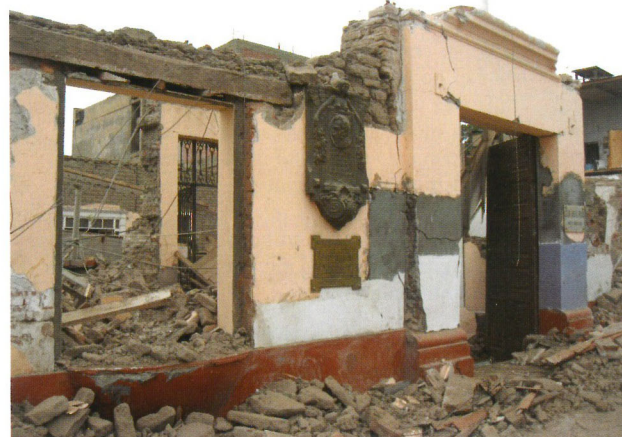
Colapsada casa del Libertador San Martín. Las piezas patrimoniales que albergaba fueron llevadas a la comisaría de Pisco.

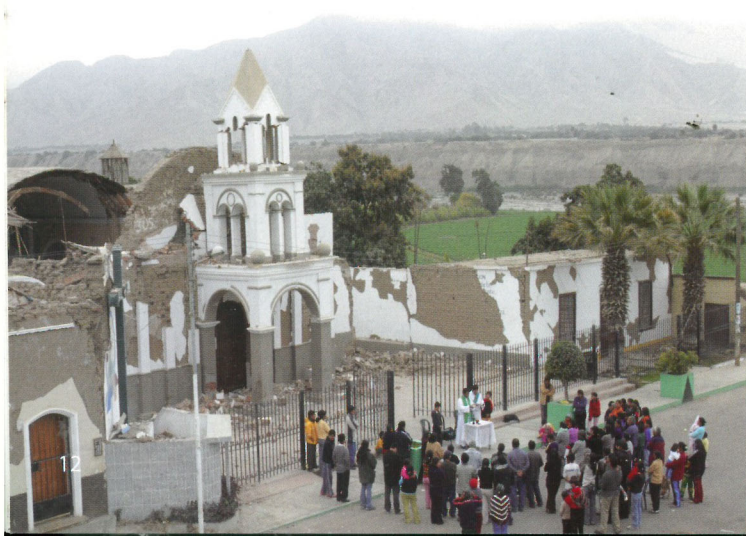
El templo de Humay, donde reposan los restos de la Beatita de Humay, presenta también graves daños en su estructura.

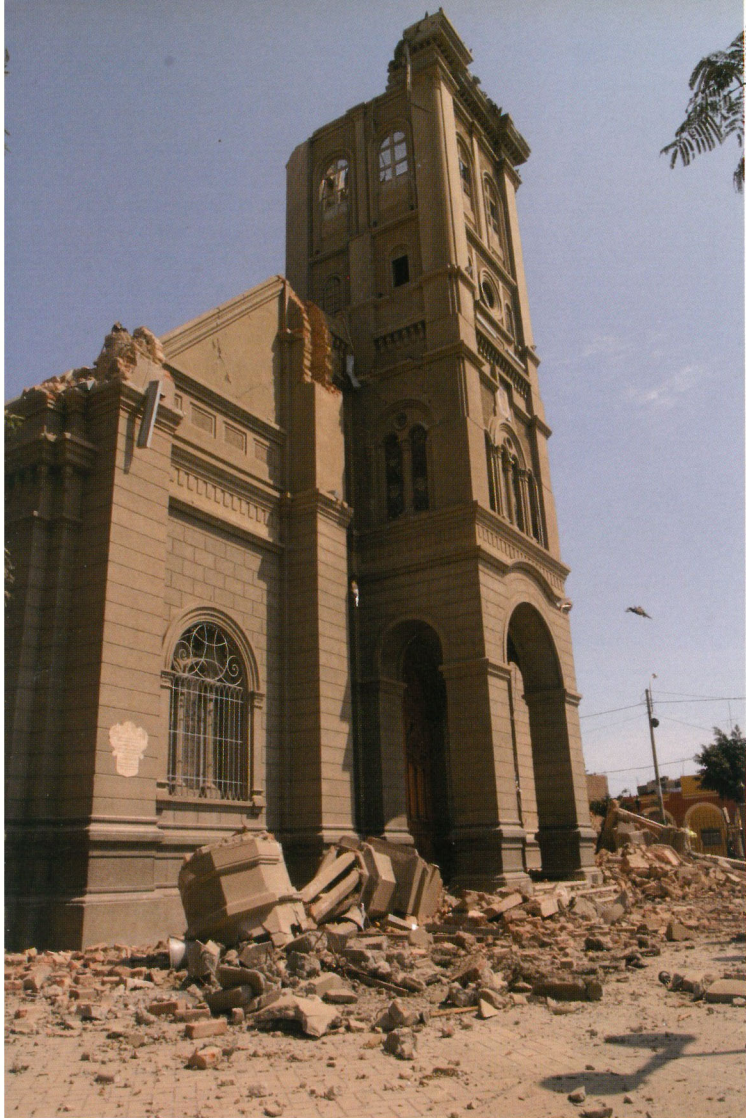
Durante el terremoto, las torres del templo del Señor de Luren se vinieron abajo.

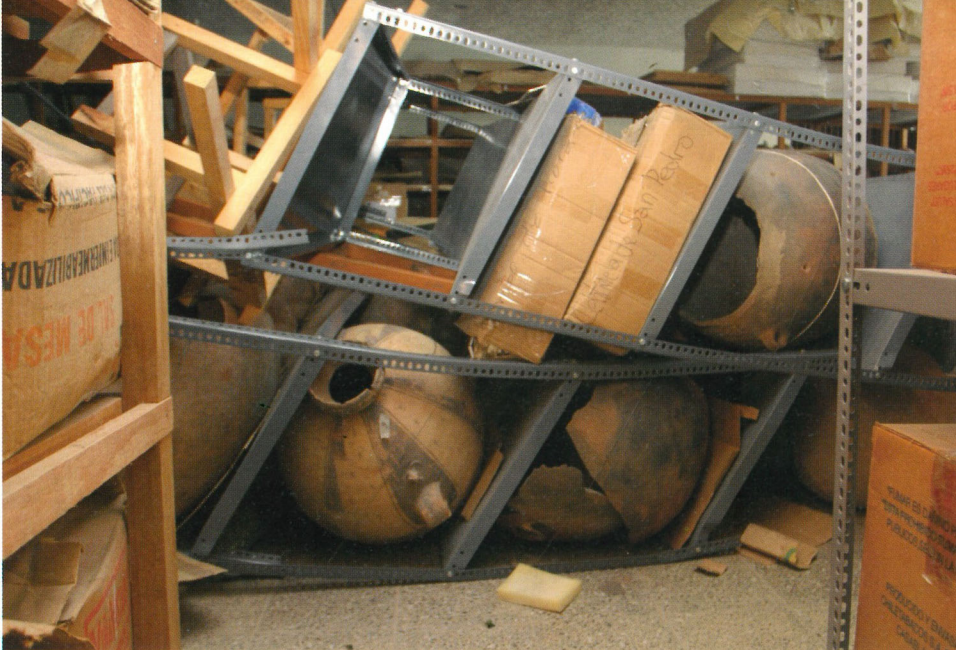
Tras el sismo se vinieron abajo los anaqueles que sostenían valiosos objetos arqueológicos en el depósito del Museo Regional de Ica. Muchos de estos objetos resultaron dañados, pero son recuperables.

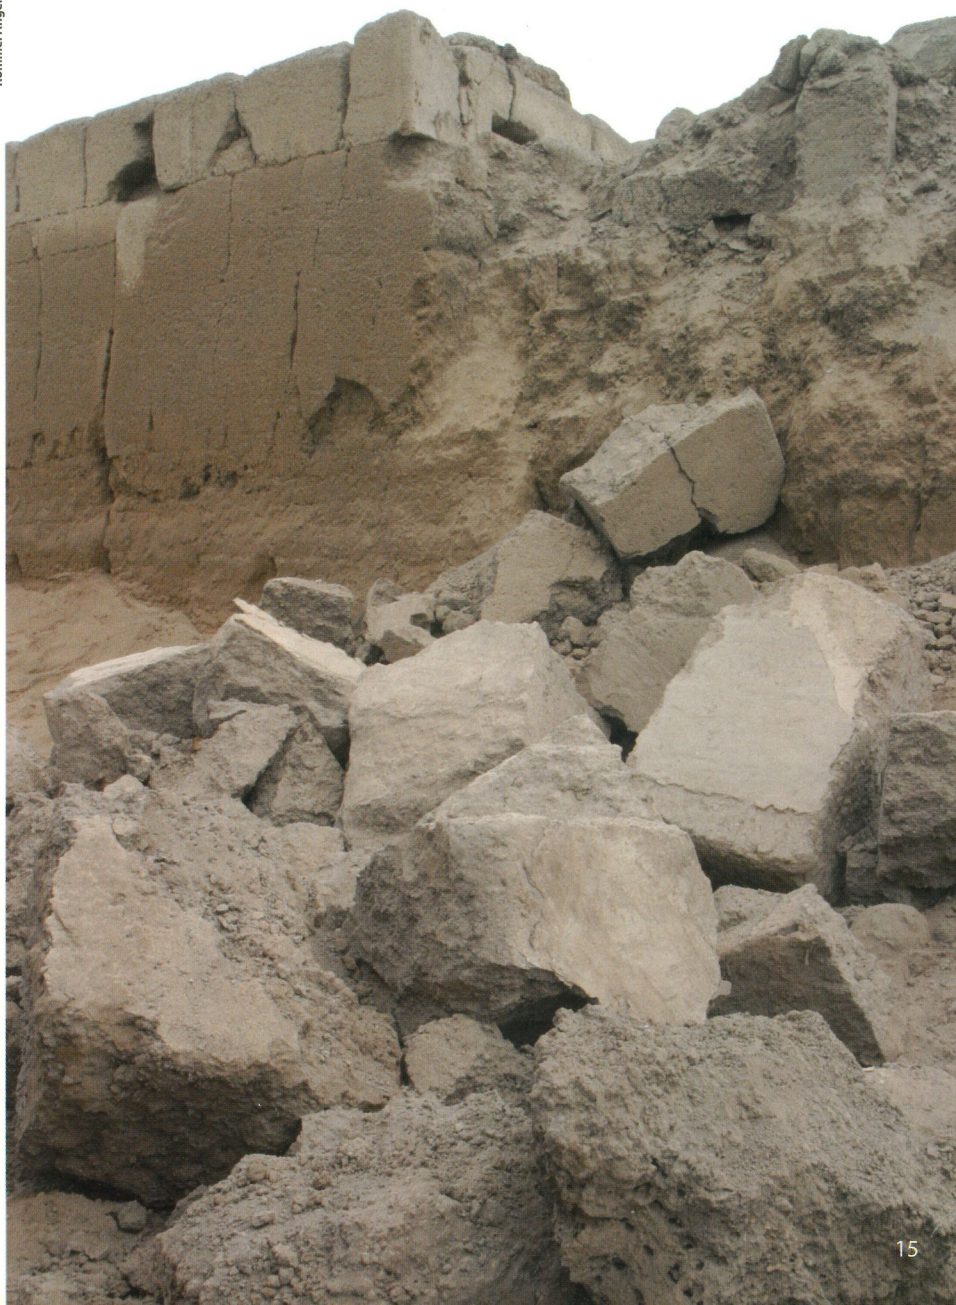
Muros de la huaca Centinela, en Chinchá Baja, se vieron sumamente afectados, señala director Gonzales Barahona.

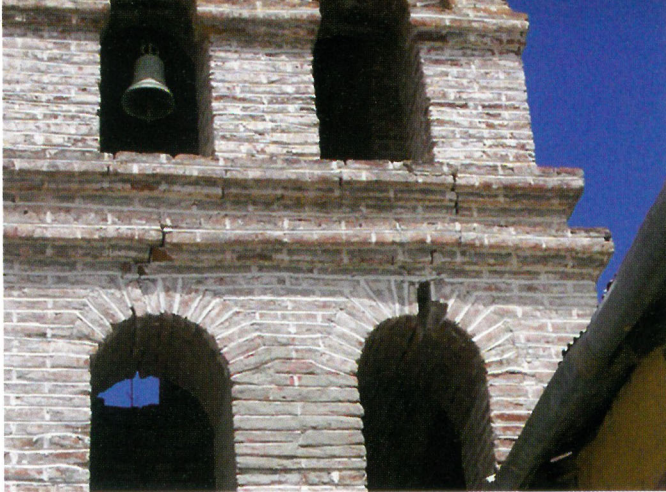
Los campanarios del sur de Huancavelica son los que más han sufrido los estragos del terremoto de agosto. Campanario del templo de Chupamarca.

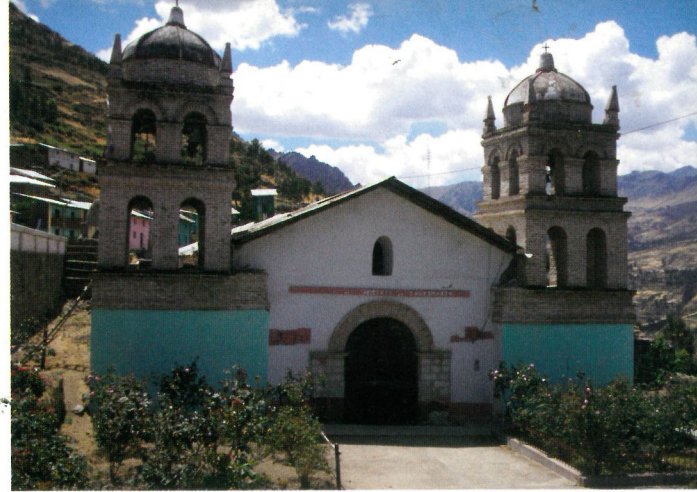
Iglesia de Chupamarca, reconstruida en 1815, también resultó afectada en el sismo.

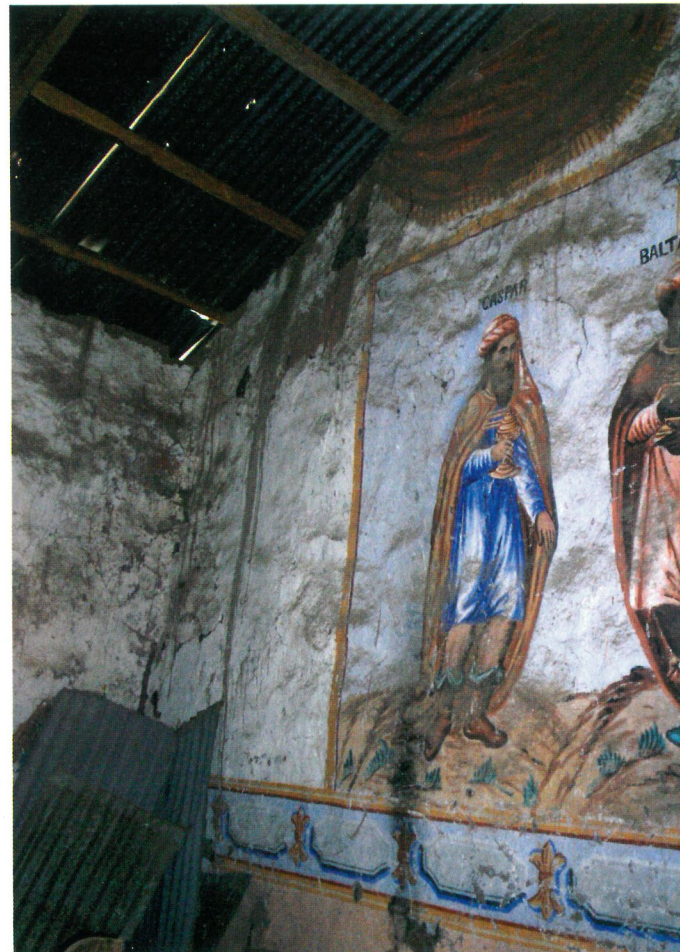
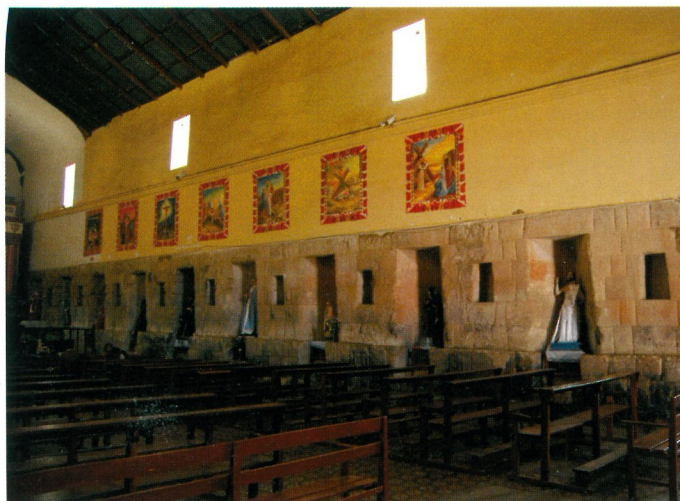
Interiores de la iglesia de Huaytará, la única en el Perú edificada sobre una construcción inca. Diversas fisuras se han apoderado de su estructura.

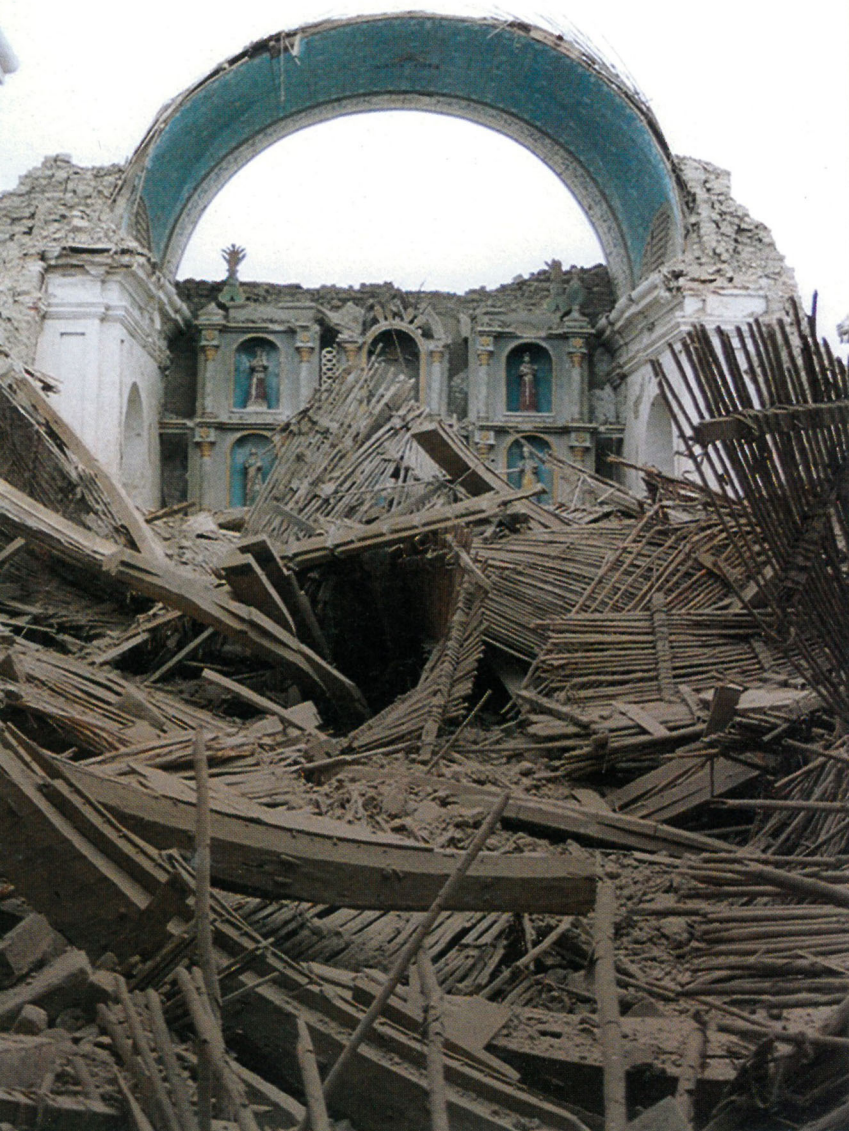
Caracterizada por ser receptora involuntaria de múltiples estilos arquitectónicos, la copiosa historia de San Pedro se vino abajo.

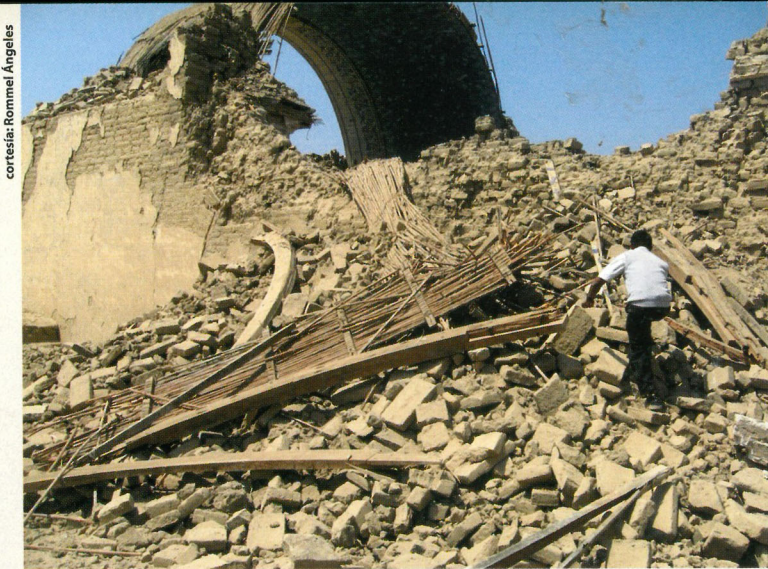
La zona cercana al pórtico renacentista, una de las de mayor valor de la estructura de San Pedro, no consiguió resistir el sismo. Afortunadamente, el pórtico se salvó.

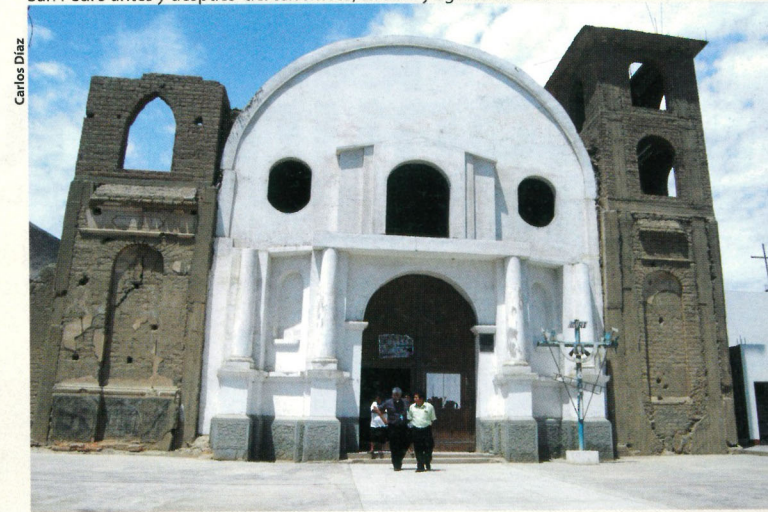
San Pedro antes y después del terremoto, en abril y agosto del 2007

Sin embargo, esta magnífica iglesia con elementos renacentistas aún existentes a pesar del sismo —ello si tomamos en consideración que la portada lateral de este estilo aún queda en pie—, nos está pidiendo que la rescatemos del deplorable estado en que ha quedado. Posiblemente esta sea la última oportunidad que tengamos para intervenirla y restaurarla de manera adecuada. Iniciemos la última cruzada para salvar esta espléndida muestra del patrimonio cultural religioso de fines del siglo XVI. ◀

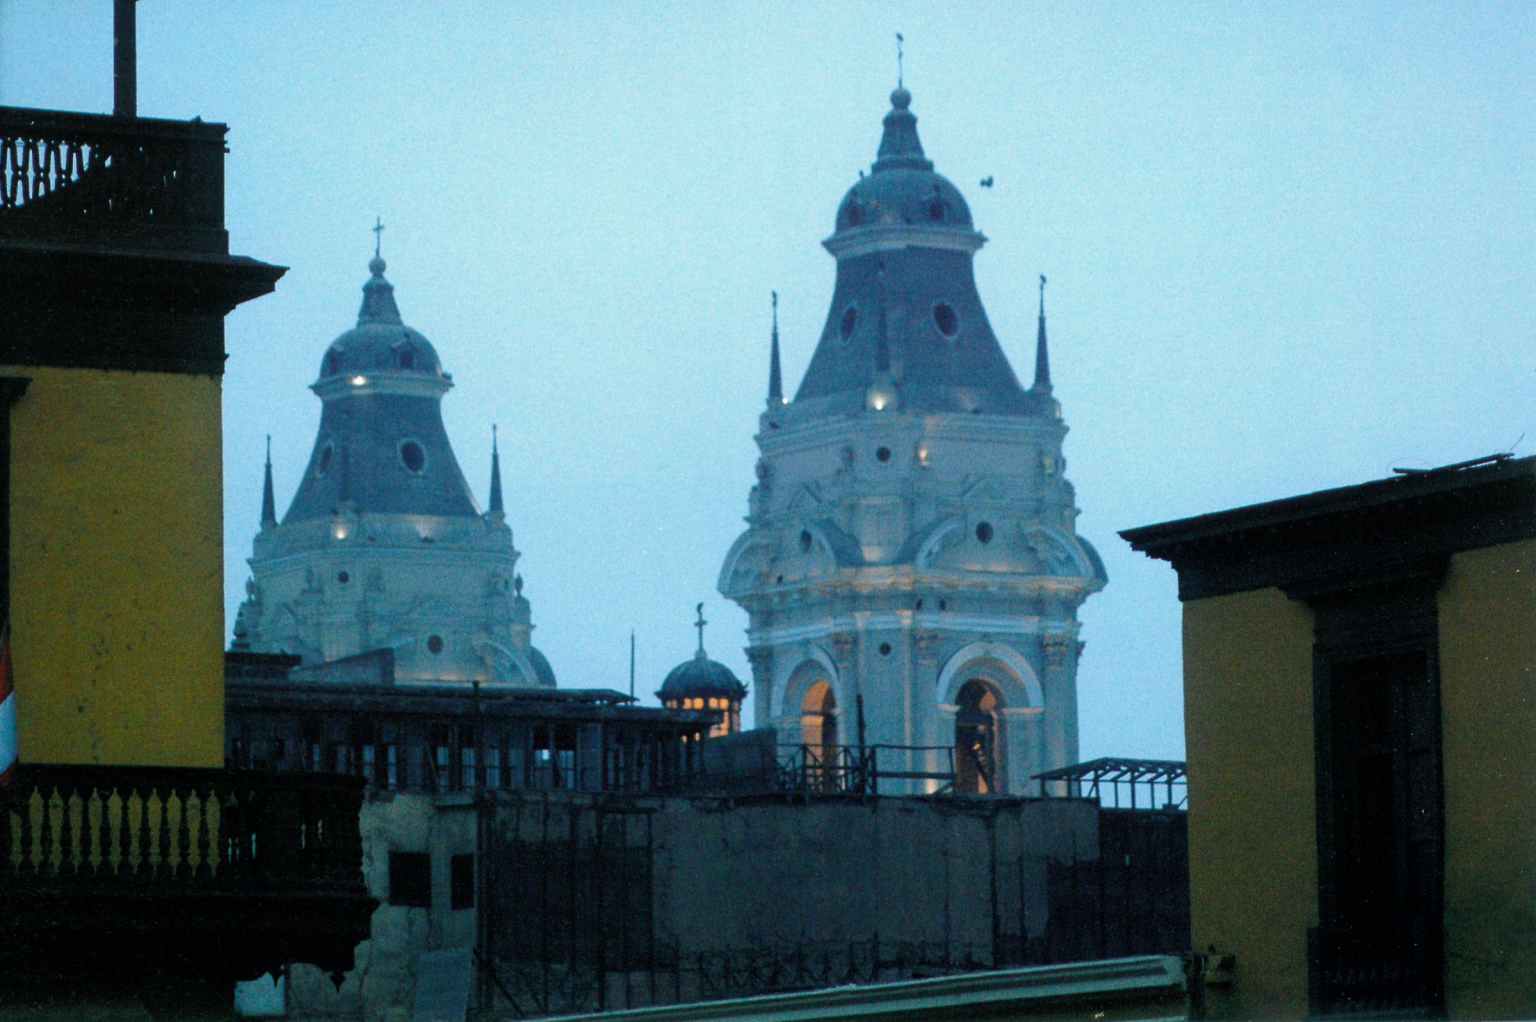
El deterioro de los inmuebles en Centro de Lima tiene varios orígenes y ha sido tema de discusión permanente en foros y encuentros de especialistas. En la foto, los campanarios de la Catedral.

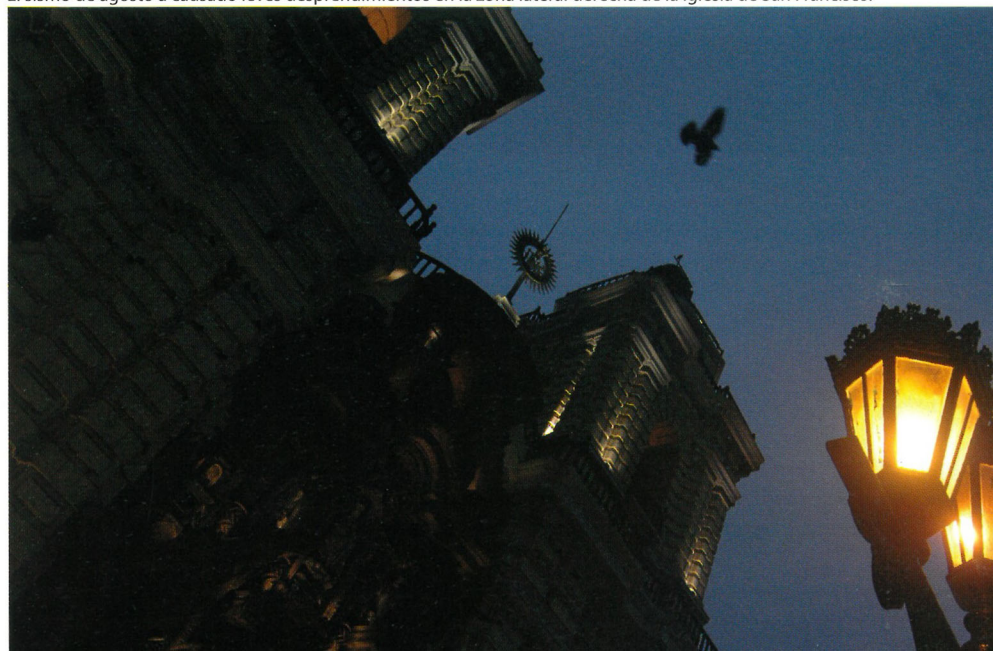
El sismo de agosto causó leves desprendimientos en la zona lateral derecha de la iglesia de San Francisco.

La Catedral de Lima y los templos de Santo Domingo, Nuestra Señora de la Soledad, antiguo Colegio Teológico de Santo Tomás, y San Marcelo no presentan daños considerables. El templo de San Francisco acusa daños materiales en los remates de los campanarios y en sectores de ambas naves laterales. El sismo ha ocasionado también el desprendimiento de dos pináculos en el sector lateral derecho.

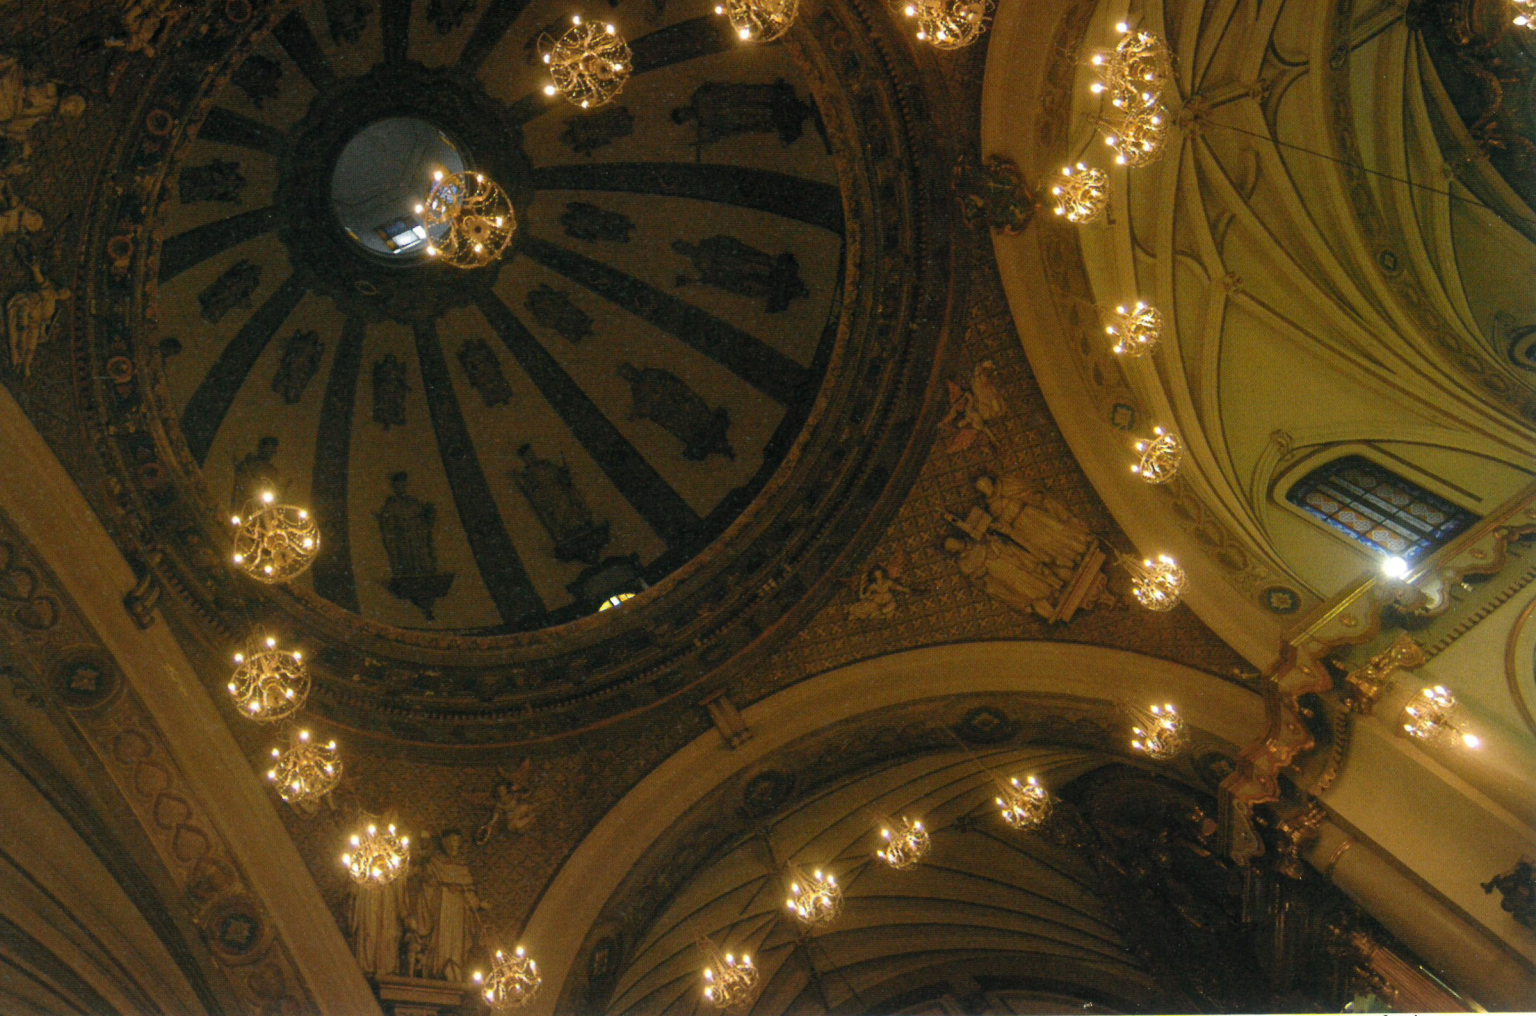
Las cúpulas del templo de Santo Domingo, incluidas sus arañas, resistieron firmemente el embate telúrico. Merece la iglesia, sin embargo, una evaluación más profunda. Santa Liberata, con declaración de monumento desde 1972, presenta fallas leves más producto del deterioro que del sismo.

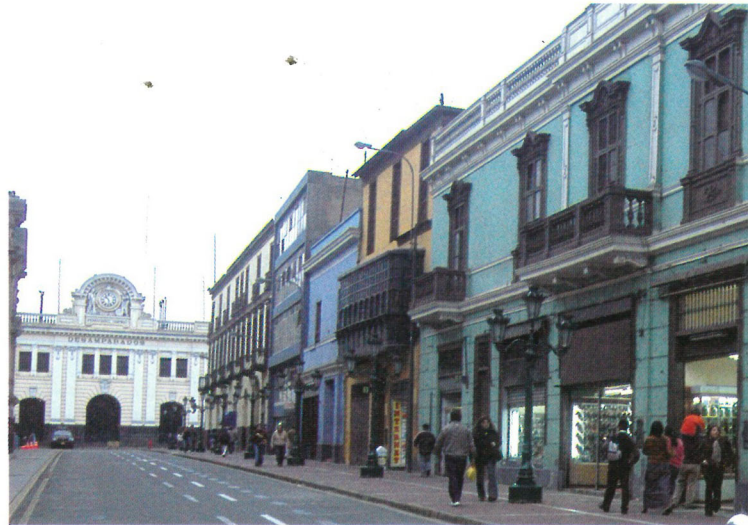
El antiguo hotel Comercio, ubicado al final de esta calle, frente a la Estación de Desamparados requiere una intervención urgente de apuntalamiento, consolidación y restauración.

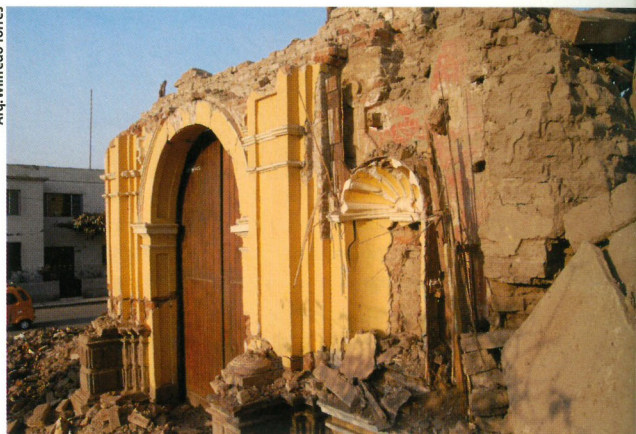
Hasta hace pocas semanas quedaban en pie los pórticos de La Compañía.

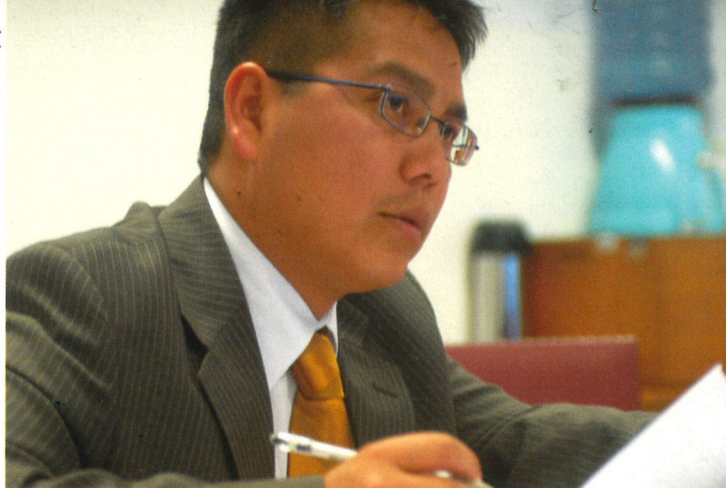
La falta de mantenimiento de las viviendas históricas ha contribuido a su destrucción durante el terremoto, sostiene el arquitecto Torres.

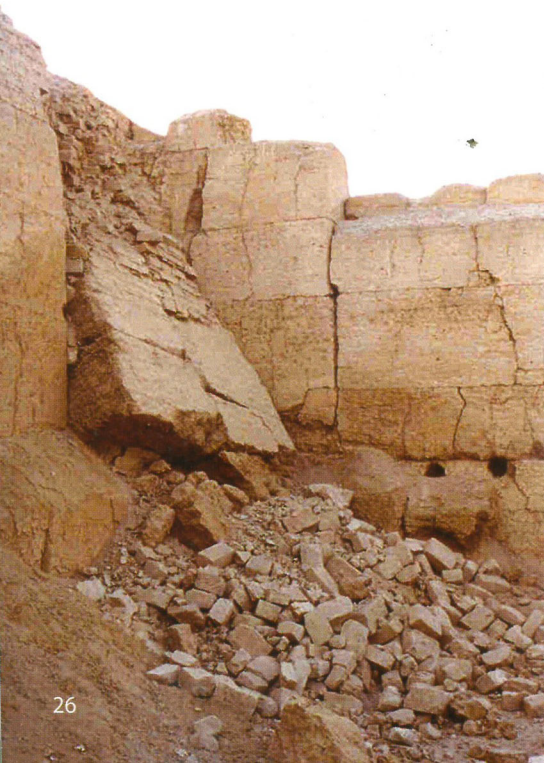
En el departamento de Ica uno de los sitios arqueológicos que resultó con mayor daño fue la huaca Centinela, en Chincha Baja.

En la huaca la Centinela, un conjunto monumental de pirámides de barro, centro del poder político, militar y religioso del señorío de Chincha, además de sede administrativa del dominio inca en este valle, se observaron 21 puntos donde se ha producido caída parcial de los muros de adobones y de adobes que forman las estructuras. Las áreas más afectadas han sido la Pirámide Mayor o Templo de Chinchaycámac, donde hay colapso masivo de muros y fisuras en la plataforma superior, además de que los muros de contención han cedido. En el sector inca se observa también este último tipo de daño además de la caída de algunos adobes de los muros de los recintos.

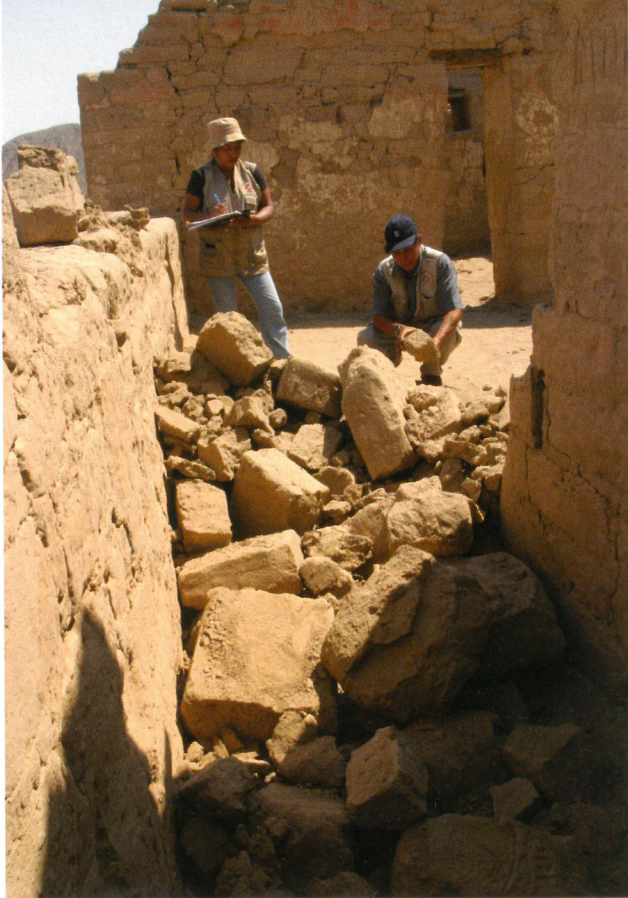
Galerías y pasadizos de Tambo Colorado han sido los más afectados.

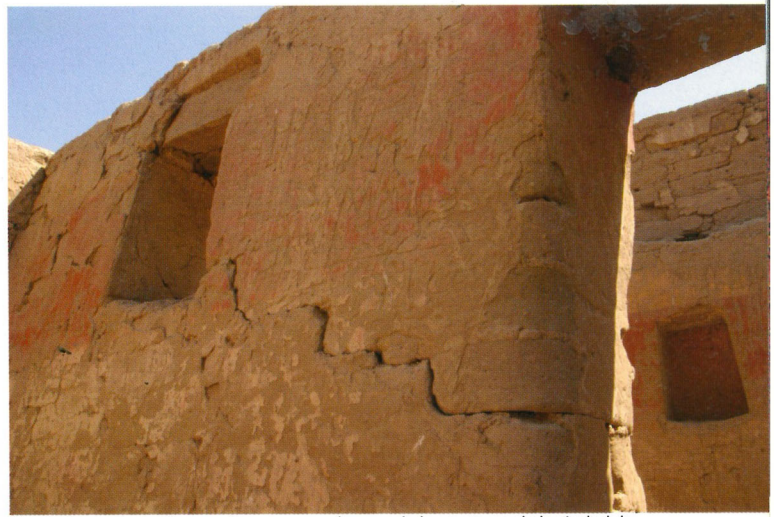
Fisuras impresionantes pueden verse en algunos de los sectores de la ciudadela inca de Tambo Colorado.
