**TERREMOTO  
EN EL SUR**  
Daños en el  
patrimonio

Arquitecto e historiadora del INC realizan pormenorizada evaluación de los daños en los bienes inmuebles más representativos de nuestro patrimonio cultural en las provincias de Cañete, Pisco e Ica.

Con el fin de determinar el estado de conservación de los monumentos en la zona del desastre, el INC intervino en la evaluación de daños y envió comisiones a la zona. La primera de ellas, que debía abarcar las provincias de Pisco, Chincha e Ica, estuvo conformada por arquitectos y especialistas, quienes viajaron el domingo 19 de agosto en la mañana, permaneciendo en la zona hasta el jueves 22. La segunda misión tuvo como destino la provincia de Cañete. En ella participaron arquitectos de la subdirección de Registro. La información suministrada por estas dos misiones nos permitió tener una primera imagen de la situación del patrimonio edificado en el sur. Una tercera visita de verificación, complementación y determinación de acciones tuvo lugar entre el 22 y 28 del mismo mes, cubriendo la ruta Chilca-Ica con la asistencia de arquitectos, historiadores, conservadores y catalogadores.

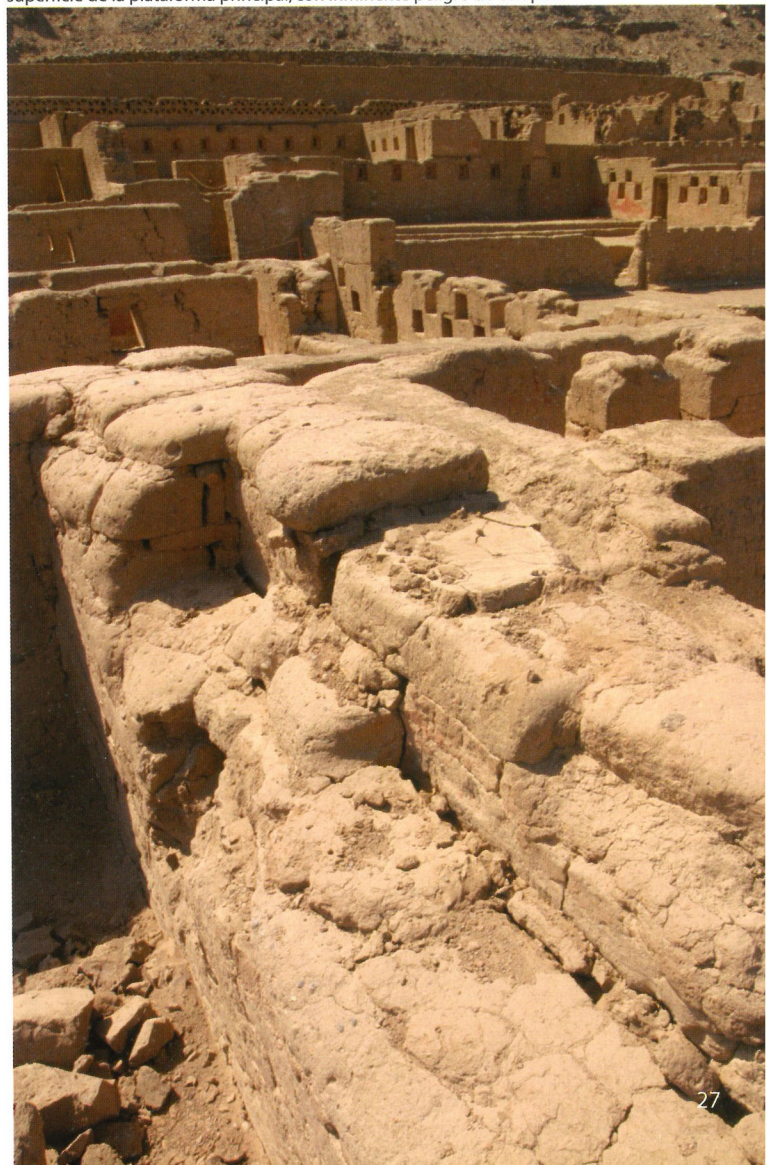
El daño mayor en Tambo Colorado se percibe en las fisuras aparecidas en la superficie de la plataforma principal, con inminente peligro de colapso.

En el centro administrativo incaico de Tambo Colorado, ubicado en el distrito de Humay, provincia de Pisco, se observan pequeños agrietamientos y colapsos parciales de paredes de recintos, particularmente en el denominado Palacio del Inca, o sector norte del complejo arqueológico. En el extremo sur, que colinda con la vía Los Libertadores-Wari, y que, varios años atrás, fuera destruido parcialmente por una avenida excepcional del río Pisco, se ha producido la caída parcial de muros de adobe, pero el daño mayor se percibe en las grandes fisuras aparecidas en la superficie de la plataforma sobre la cual se asienta todo el sector, con inminente peligro de colapso.

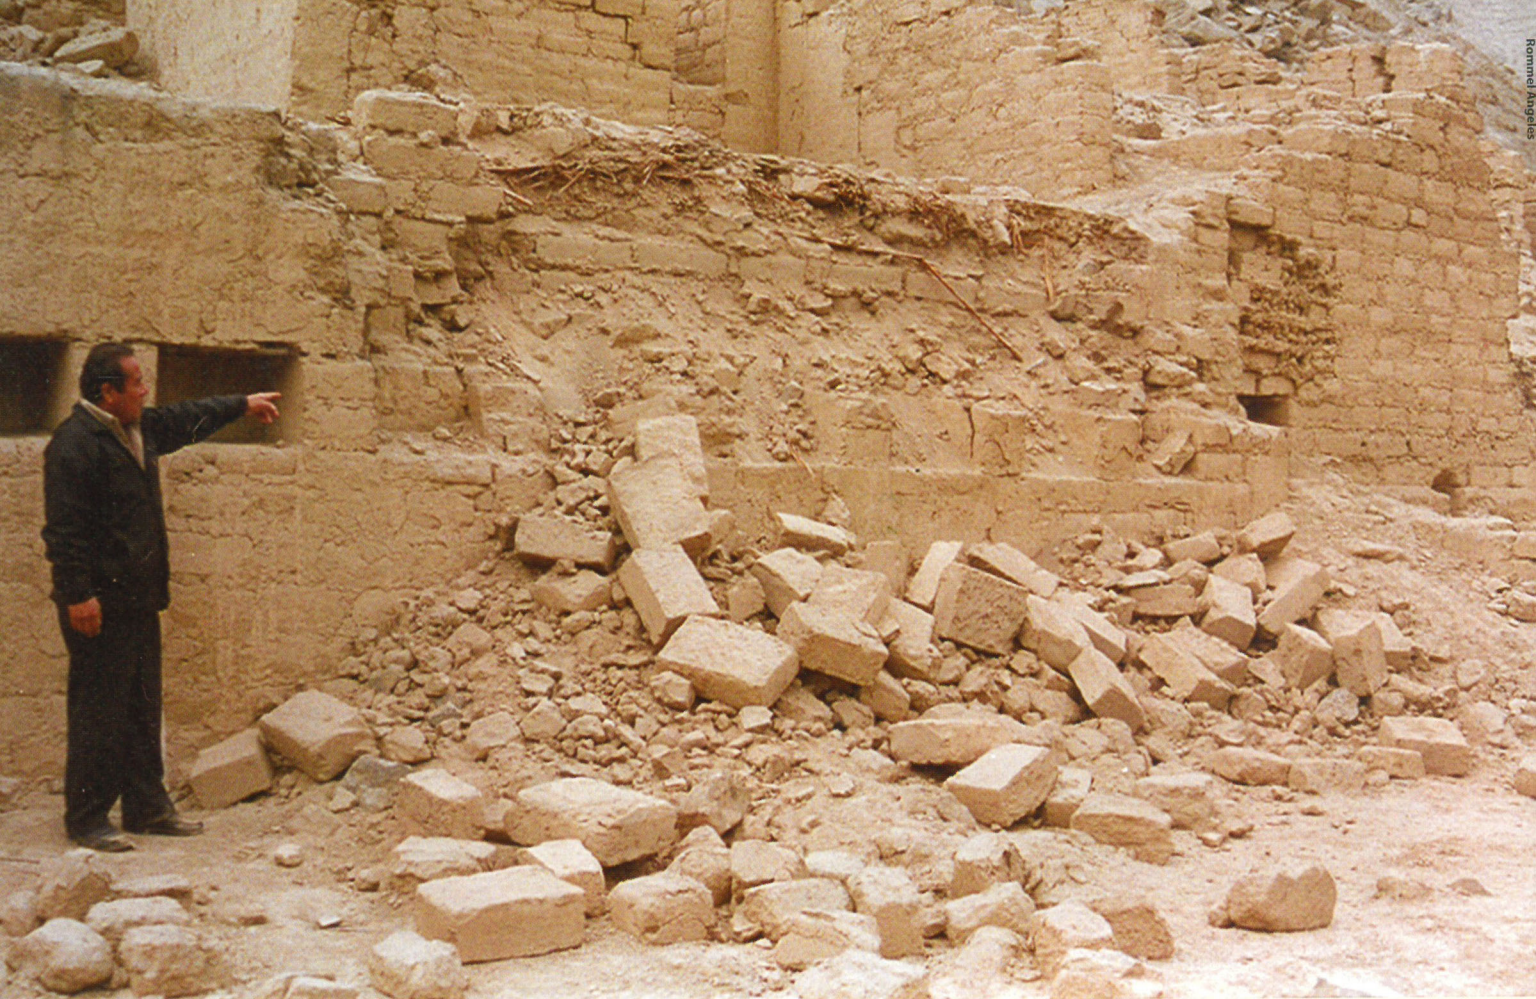
Sitio arqueológico de Uqira, cerca de Coaylo y Asia, fue uno de los más afectados por el terremoto, sufriendo el desprendimiento de varios de sus muros.

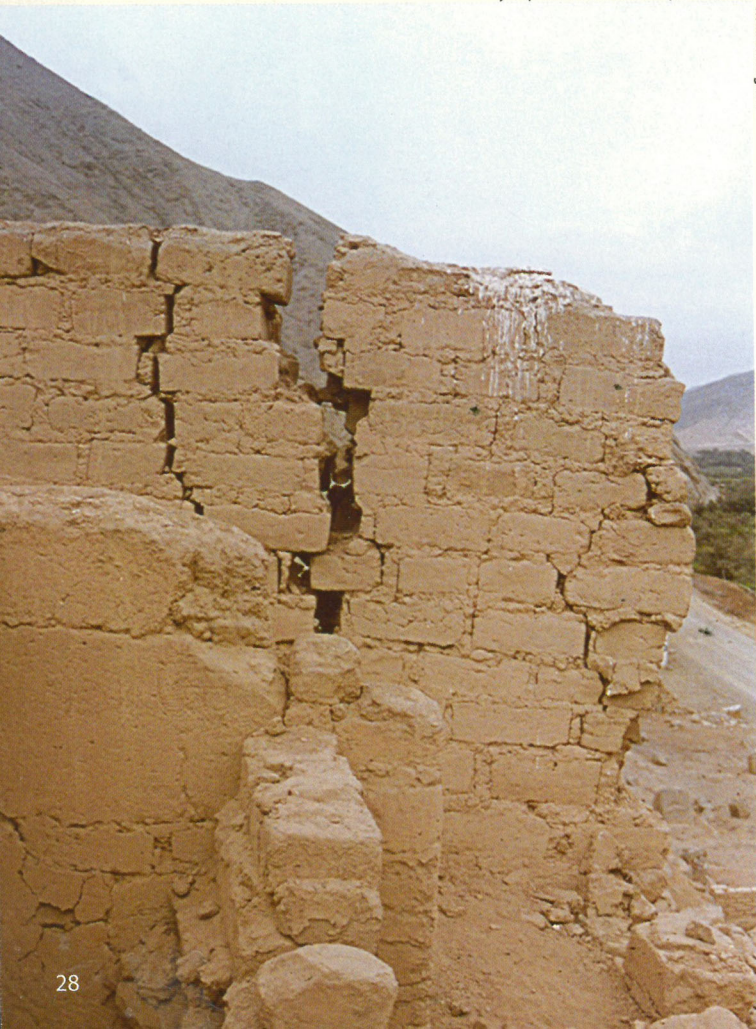
Va a ser difícil restaurar algunas de las paredes del sitio arqueológico de Uqira, ya que las fisuras son profundas.

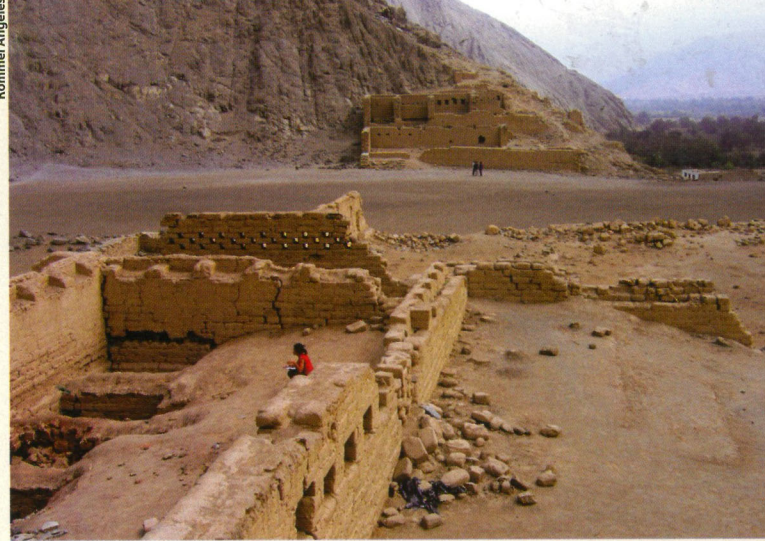
Los habituales problemas del sitio de Uquira, como por ejemplo que es atravesado por una pista, empeoraron con la caída de sus muros tras el terremoto.

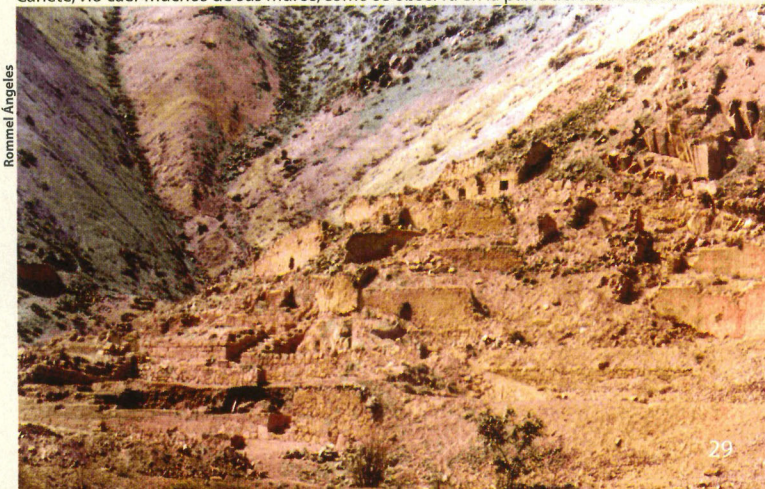
Sequiñao, uno de los más importantes y a la vez menos conocidos sitios arqueológicos de Cañete, vio caer muchos de sus muros, como se observa en la parte derecha de la foto.
