# conserva

*conservación, restauración  
y patrimonio*

Nº 20, 2015

**Centro Nacional de Conservación y Restauración (CNCR), Chile**

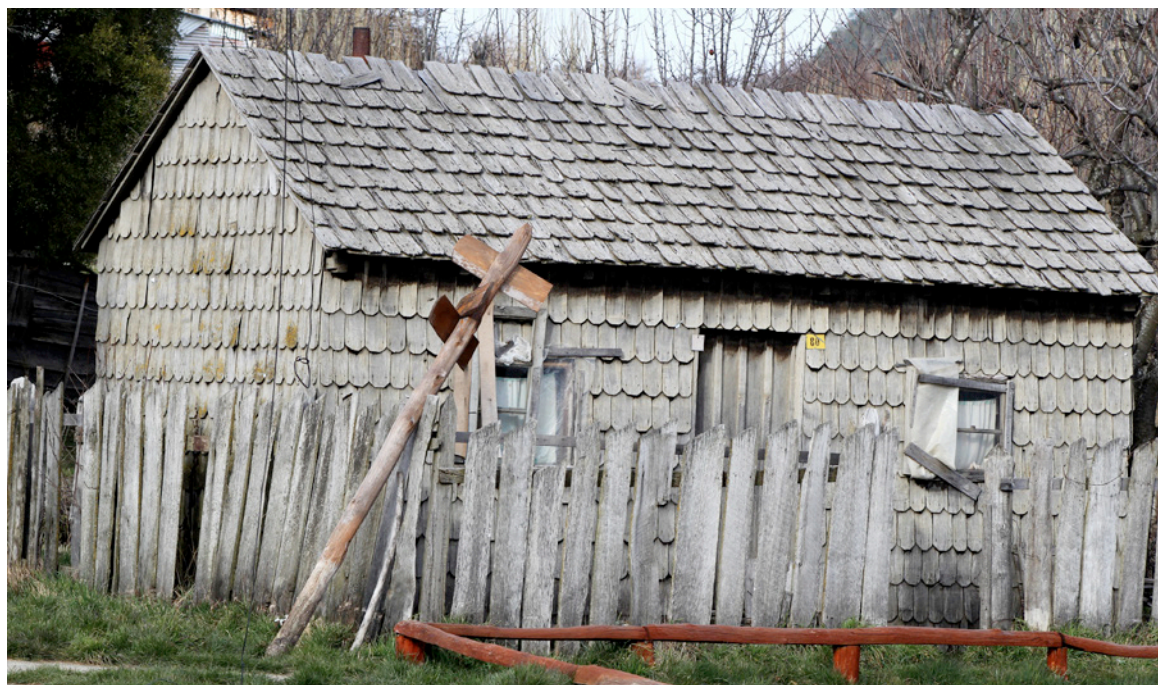
**Figura 1.** Construcción habitacional en la localidad de Puerto Guadal, con tejuela en techo y tingle (pared), región de Aysén (Fotografía: Castillo, C. 2013).  
*Dwelling house in the village of Puerto Guadal, with wood shingle on the roof and outer walls, Aysén region (Photograph: Castillo, C. 2013).*

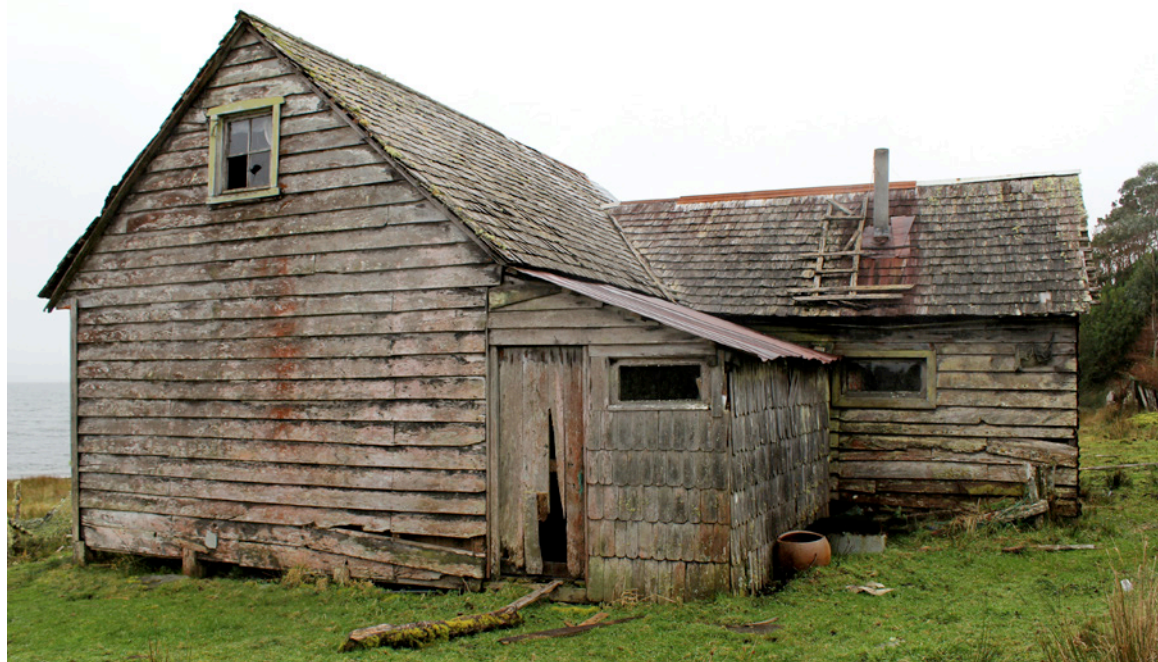
**Figura 2.** Uso de tejuela en techo y tingle de la ampliación. El resto de los muros han sido revestidos con tablones aserrados. Región de Aysén, sector Repollal medio (Fotografía, Castillo, C. 2013).  
*Use of wood shingle on the roof and outer wall of the addition. The rest of the walls have been covered with sawn wood planks. Aysén region, Repollal medio area (Photograph: Castillo, C. 2013).*

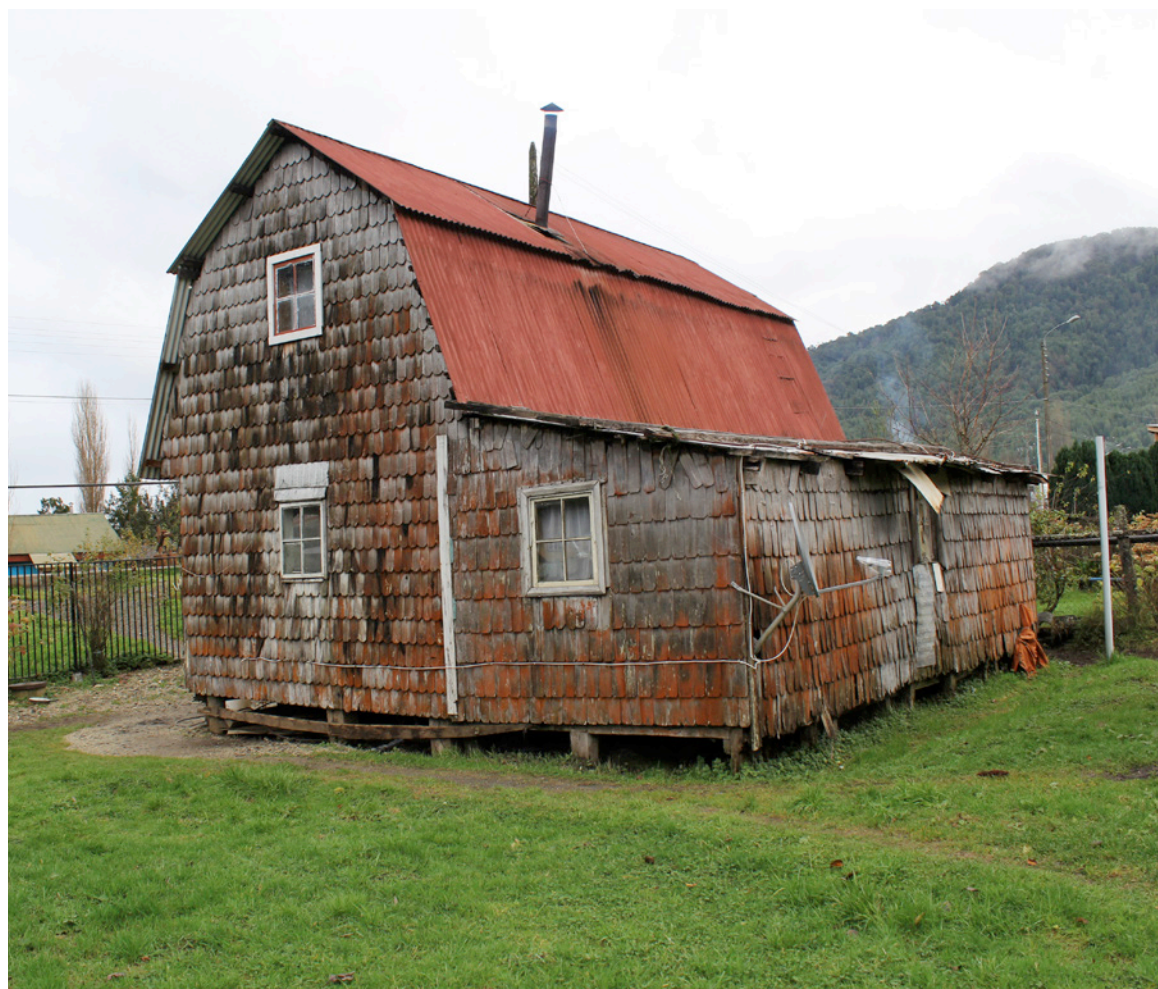
**Figura 4.** Casa de volumen simple, con techo de dos agua y revestimiento de tejuela en el tingle. Región de Aysén, Puyuhuapi (Fotografía: Castillo, C. 2013).

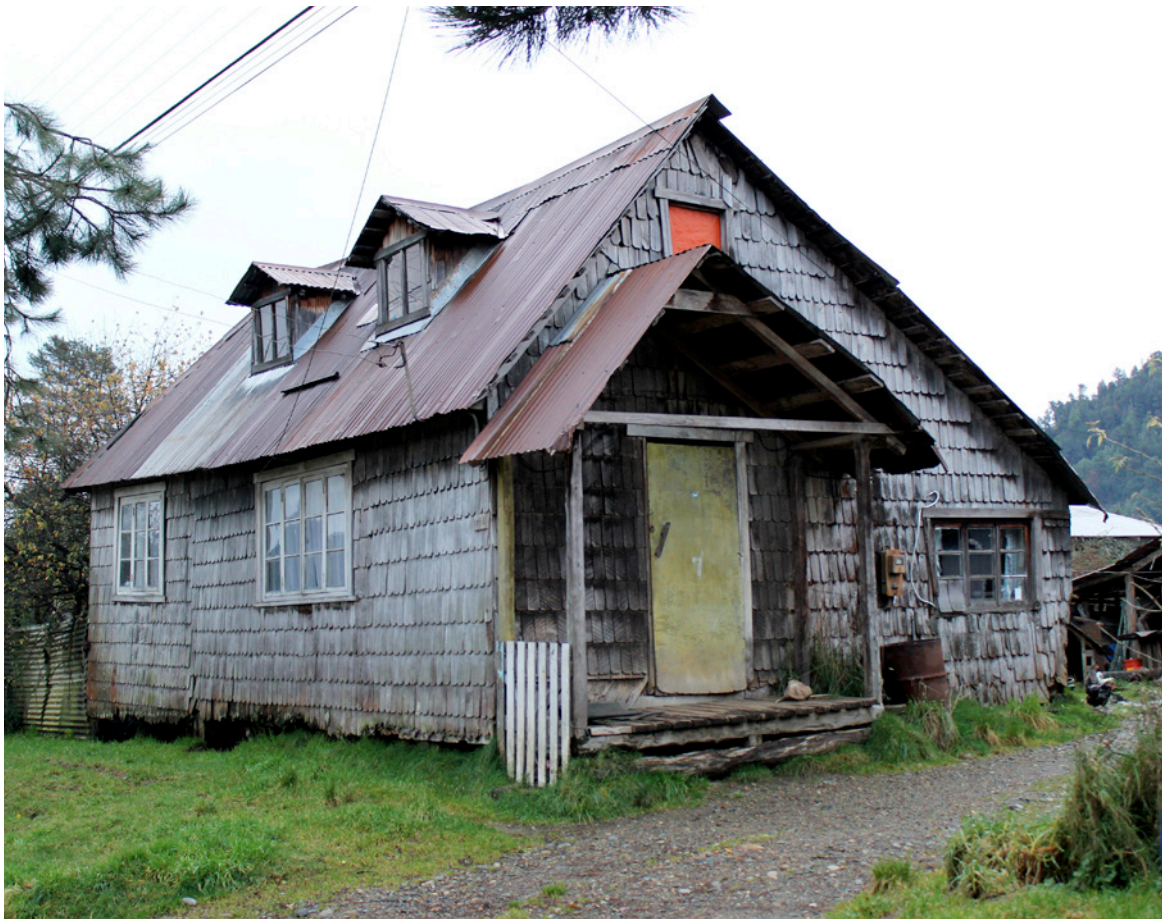
**Figura 5.** Las construcciones con tejuela fueron obra del esfuerzo de varias generaciones como evidencian las entrevistas realizadas a pobladores. Localidad de Puerto Cisnes, región de Aysén (Fotografía: Castillo, C. 2013).

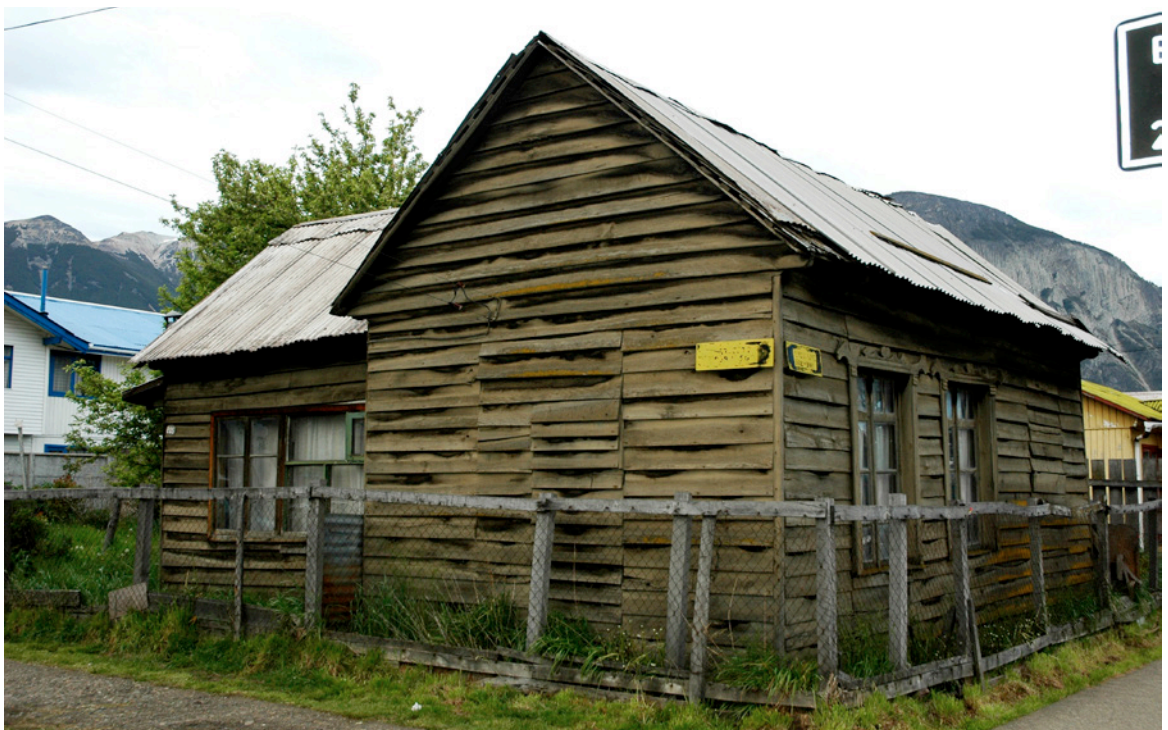
**Figura 7.** Construcción habitacional en la localidad de Coyhaique, donde la tejuela artesanal del techo ha sido remplazada por planchas de zinc debido a su avanzado deterioro (Fotografía: Castillo, C. 2011).  
*Dwelling house in the village of Coyhaique, where the handmade shingles of the roof were replaced by zinc plates due to advanced deterioration. (Photograph: Castillo, C. 2011).*

construcciones; el escaso o nulo interés por parte de entidades públicas para potenciar medidas de inversión que lleven al cuidado, resguardo y mantenimiento de este patrimonio tradicional; la desaparición de técnicas ancestrales como el uso del adobe, el ladrillo cocido y el *tejuelo* artesanal; la desvalorización de la madera y el avanzado estado de deterioro de los bosques nativos; el uso de productos nuevos para la construcción con un menor costo y una mayor durabilidad en el tiempo (Figura 7).

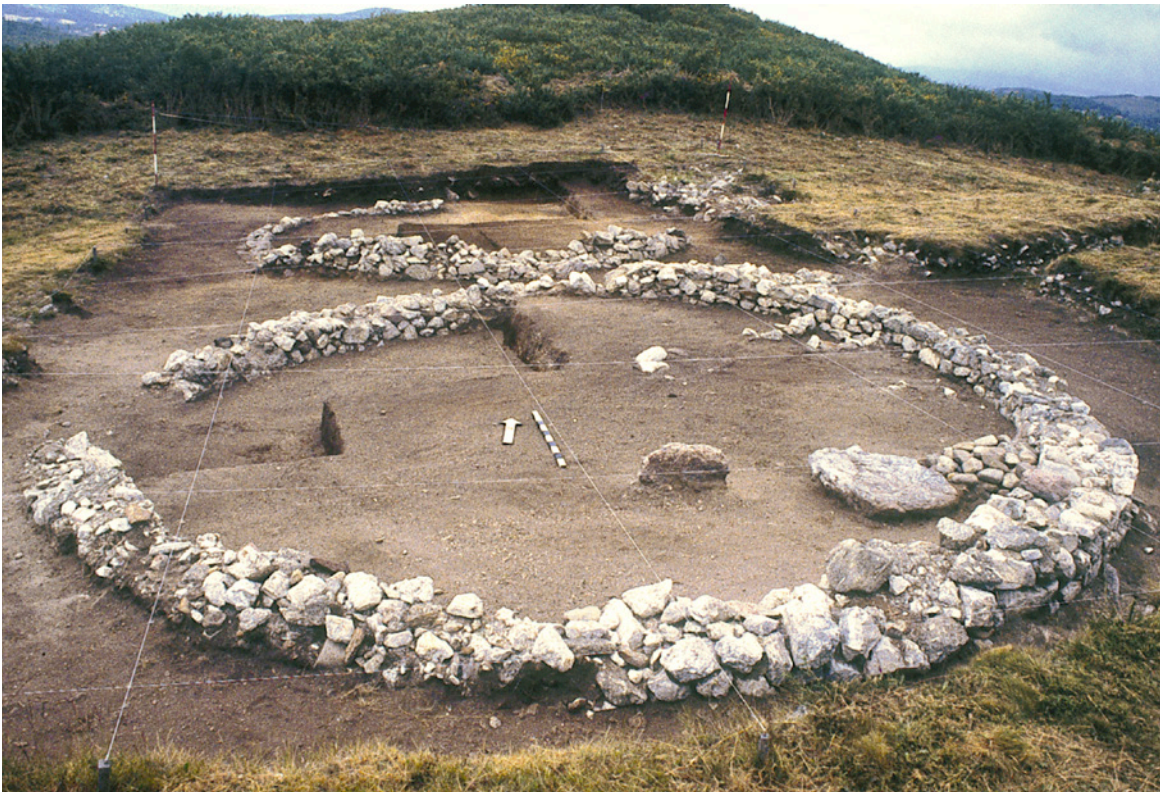
**Figura 4.** Estructuras conservadas y reconstituidas parcialmente en el poblado fortificado de Romarigães, municipio Paredes de Coura (Fotografía: Silva, M. de F. M. da 2013).  
*Partially conserved and restored structures in the hill fort of Romarigães, Paredes de Coura municipality (Photograph: Silva, M. de F. M. da 2013).*

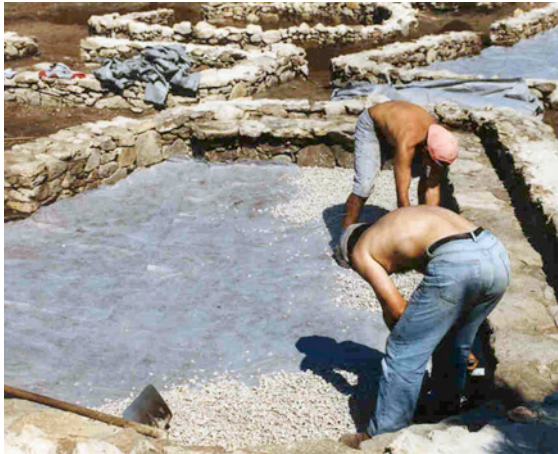
**Figura 5.** Construcción del sistema de drenaje en el poblado fortificado de Cossourado, municipio Paredes de Coura. Se utilizó geotextil, grava y sedimentos salidos de la excavación arqueológica (Fotografía: Silva, M. de F. M. da 2013).  
*Construction of the drainage system on the hill fort of Cossourado, Paredes de Coura municipality. Geotextile, gravel and sediment from the archaeological dig were used (Photograph: Silva, M. de F. M. da 2013).*

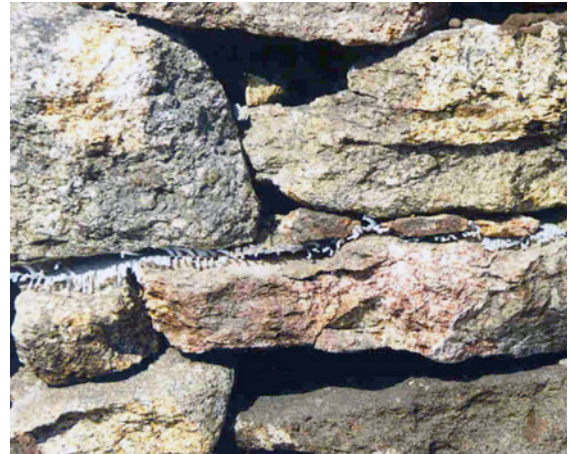
**Figura 6.** División entre el muro preexistente y la parte reconstruida, mediante fibra de geotextil sintético en una de las estructuras del poblado de Cossourado (Fotografía: Silva, M. de F. M. da 2013).  
*Separation between the preexisting wall and the reconstructed section, made with synthetic geotextile fibre in one of the structures of Cossourado village (Photograph: Silva, M. de F. M. da 2013).*

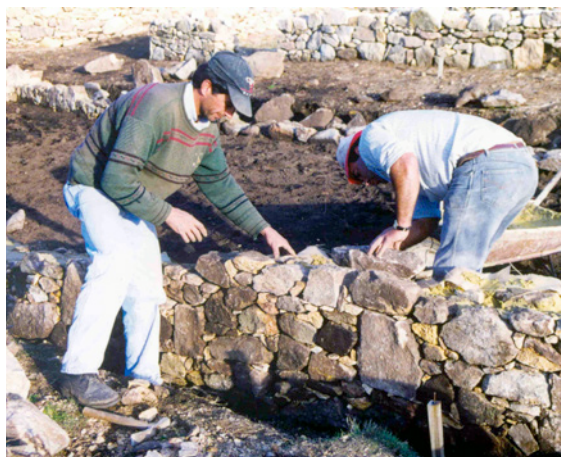
**Figura 7.** Trabajos de reconstitución de muros en una de las estructuras de Cossourado (Fotografía: Silva, M. de F. M. da 2013).

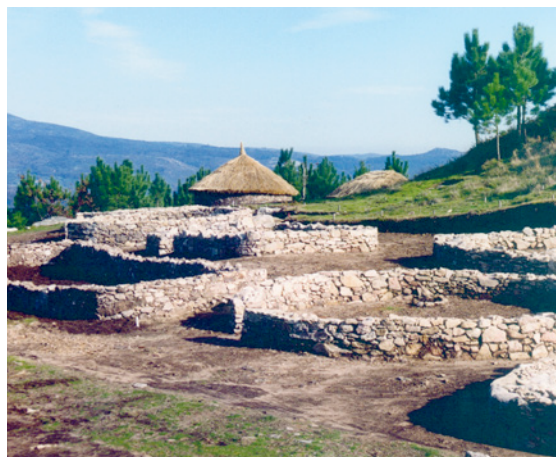
**Figura 8.** Estructuras restauradas y reconstituidas parcialmente en el poblado de Cossourado (Fotografía: Silva, M. de F. M. da 2013).

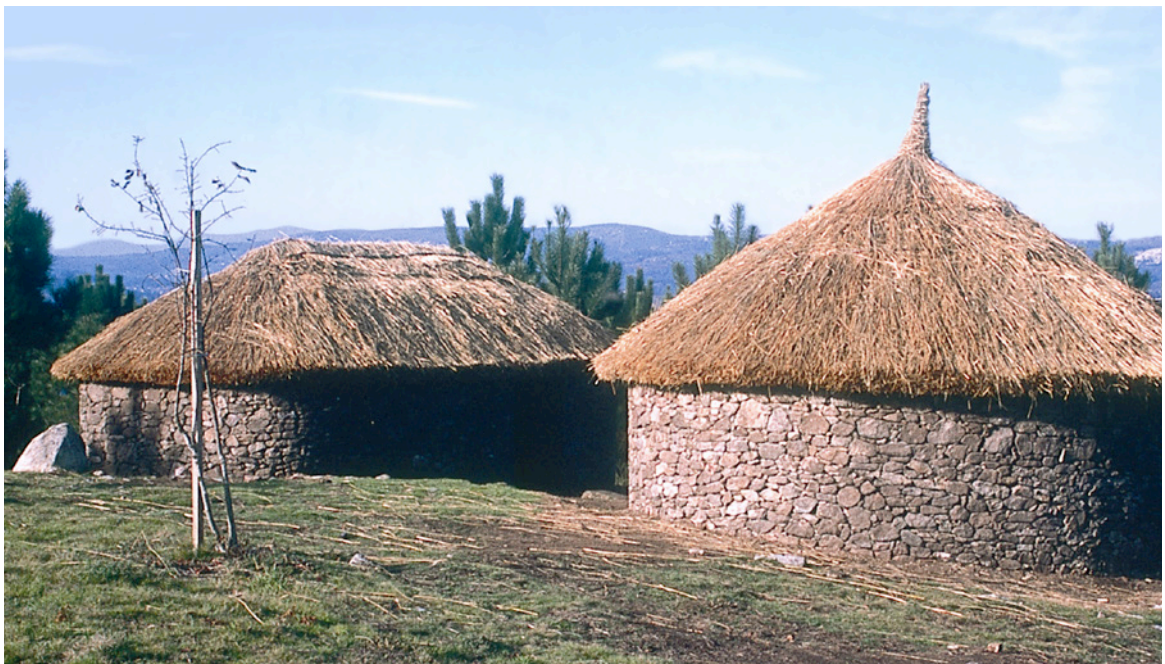
**Figura 9.** Construcción integral de dos edificaciones modelo del poblado fortificado de Cossourado, municipio de Paredes de Coura (Fotografía: Silva, M. de F. M. da 2013).  
*Comprehensive construction of two model buildings in the hill fort of Cossourado, Paredes de Coura municipality (Photograph: Silva, M. de F. M. da 2013).*

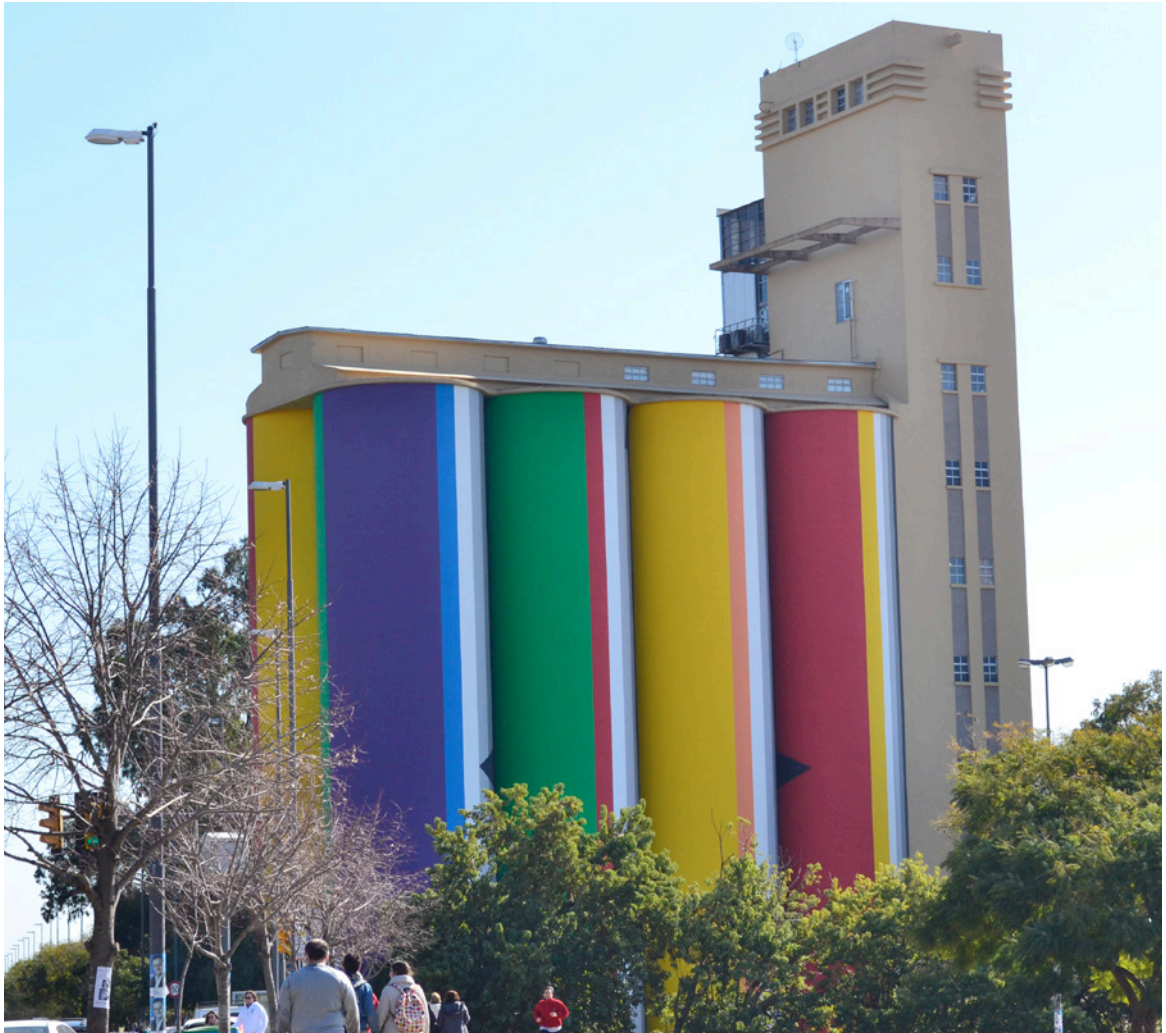
**Figura 1.** Museo de Arte Contemporáneo de Rosario (Argentina), *macro*. Los ocho cilindros que en su origen almacenaban grano, se renuevan por concurso nacional aproximadamente cada cuatro años (Fotografía: Xilenevcm, 2011).

La imagen del museo trató de conservar la integridad material del edificio, salvo las escaleras y el ascensor externo. Por otra parte, la estética de su fachada, incluyendo los ocho cilindros que en su origen almacenaban el grano, se renueva por concurso nacional cada cuatro años aproximados con el apoyo –nuevamente– de una empresa privada que dona la pintura para la ejecución. Este breve lapso entre renovaciones concursadas le agrega un carácter efímero a un elemento relevante de su arquitectura (Figura 1).

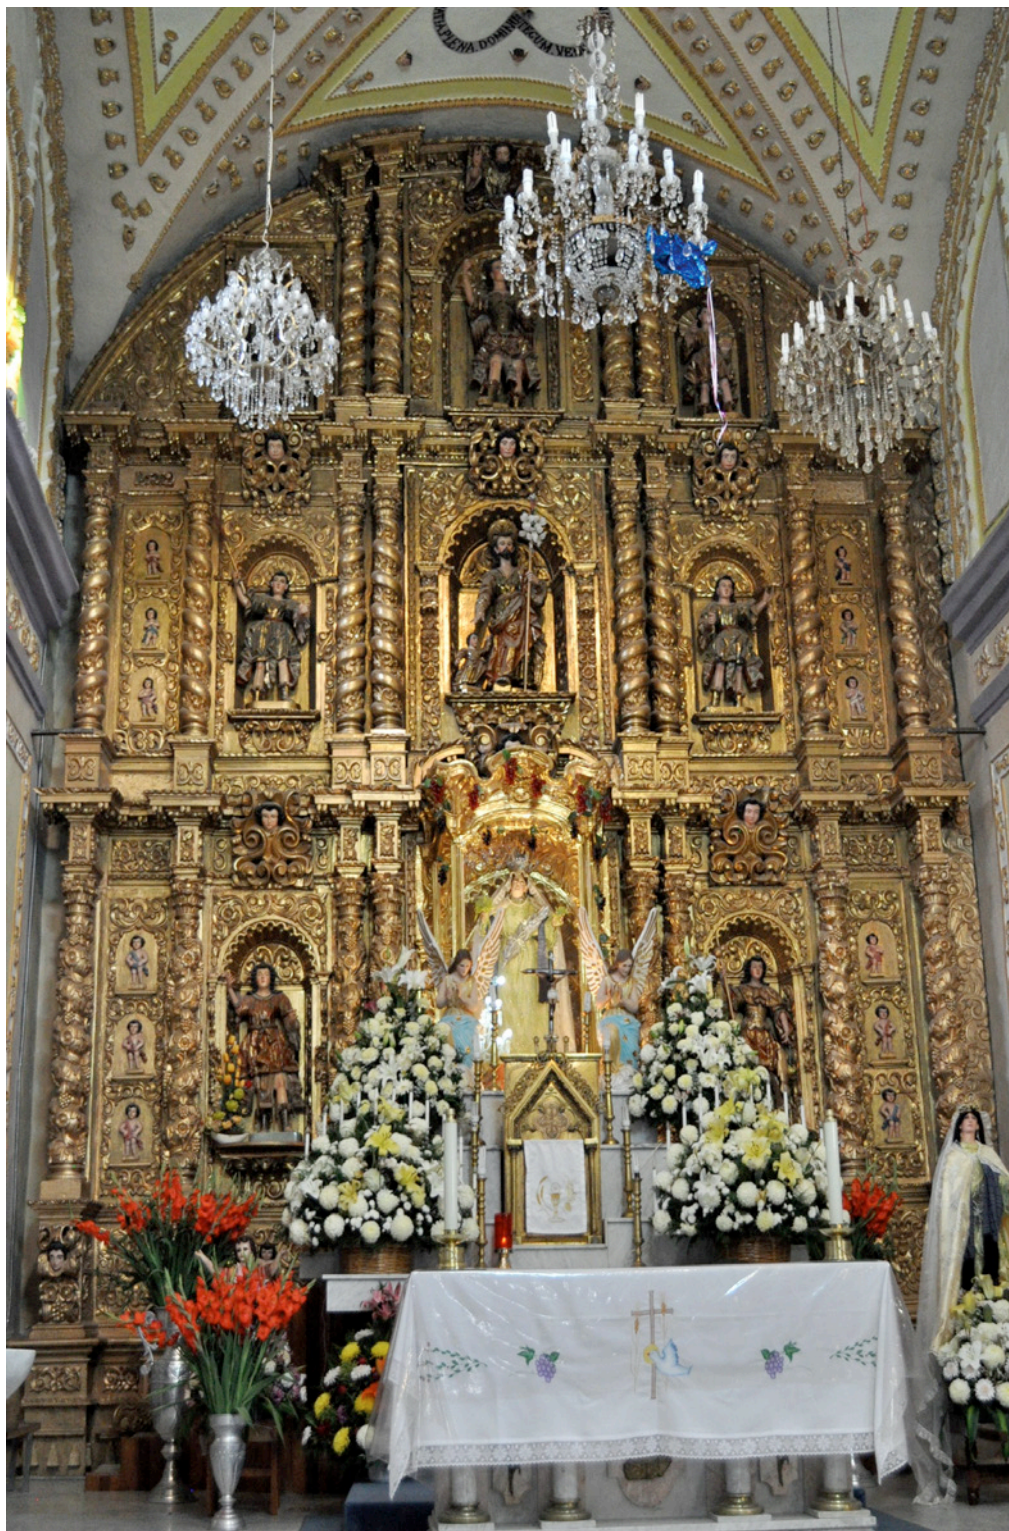
**Figura 1.** Retablo cubierto de oro bruñido. Iglesia de Santa María Acuexcomac, San Pedro Cholula, Puebla, México. Retablo mayor (Fotografía: Cordero, A. 2012).  
Altarpiece covered with burnished gold. Santa María Acuexcomac Church, San Pedro Cholula, Puebla, México. Main altarpiece. (Photograph: Cordero, A. 2012).

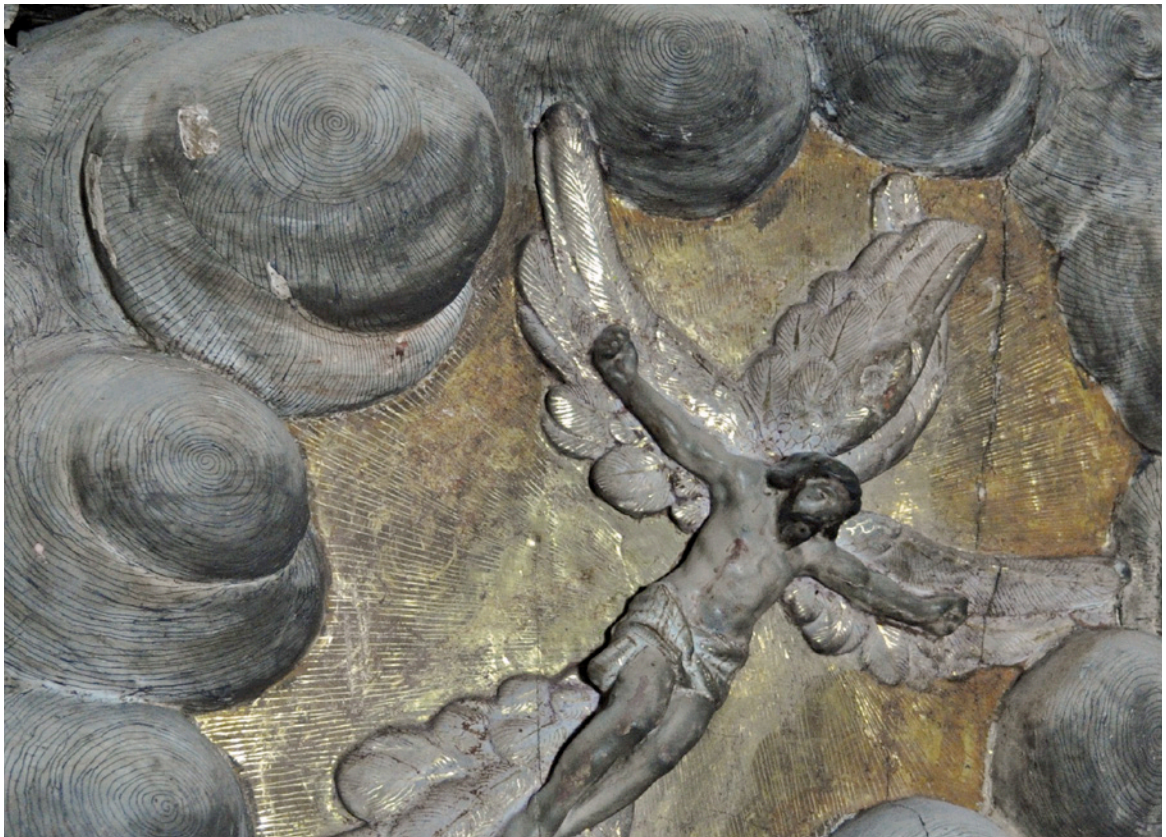
**Figura 3.** Detalle de estofado con la técnica de esgrafiado-rayado. Exconvento de Huejotzingo, Puebla, México. Retablo mayor (Fotografía: Cordero, A. 2012).

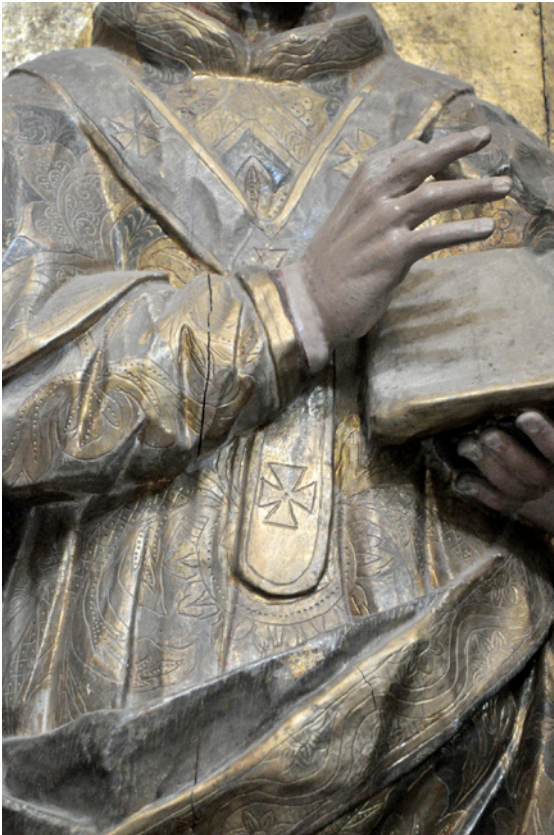
**Figura 4.** Aplicación de la técnica de cincelado sobre oro bruñido. Talla del retablo lateral de la iglesia de Acatzingo, Puebla, México (Fotografía: Cordero, A. 2012).  
*Application of the technique of chiseling on burnished gold. Wood carving from the lateral altarpiece from the Acatzingo Church, Puebla, México (Photograph: Cordero, A. 2012).*

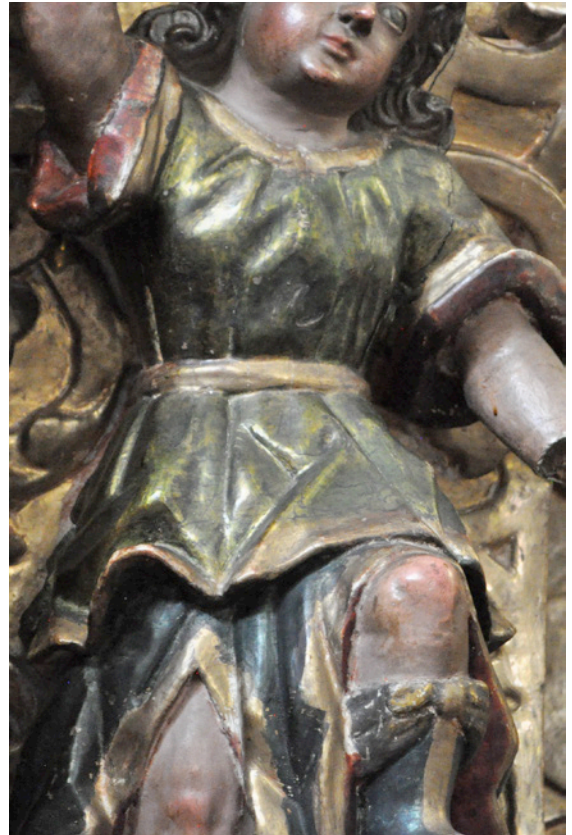
**Figura 5.** Corladuras en el retablo principal del templo de Santo Domingo, Puebla, México (Fotografía: Cordero, A. 2012).  
*Corladuras on the main altarpiece from the Santo Domingo Temple, Puebla, México (Photograph: Cordero, A. 2012).*

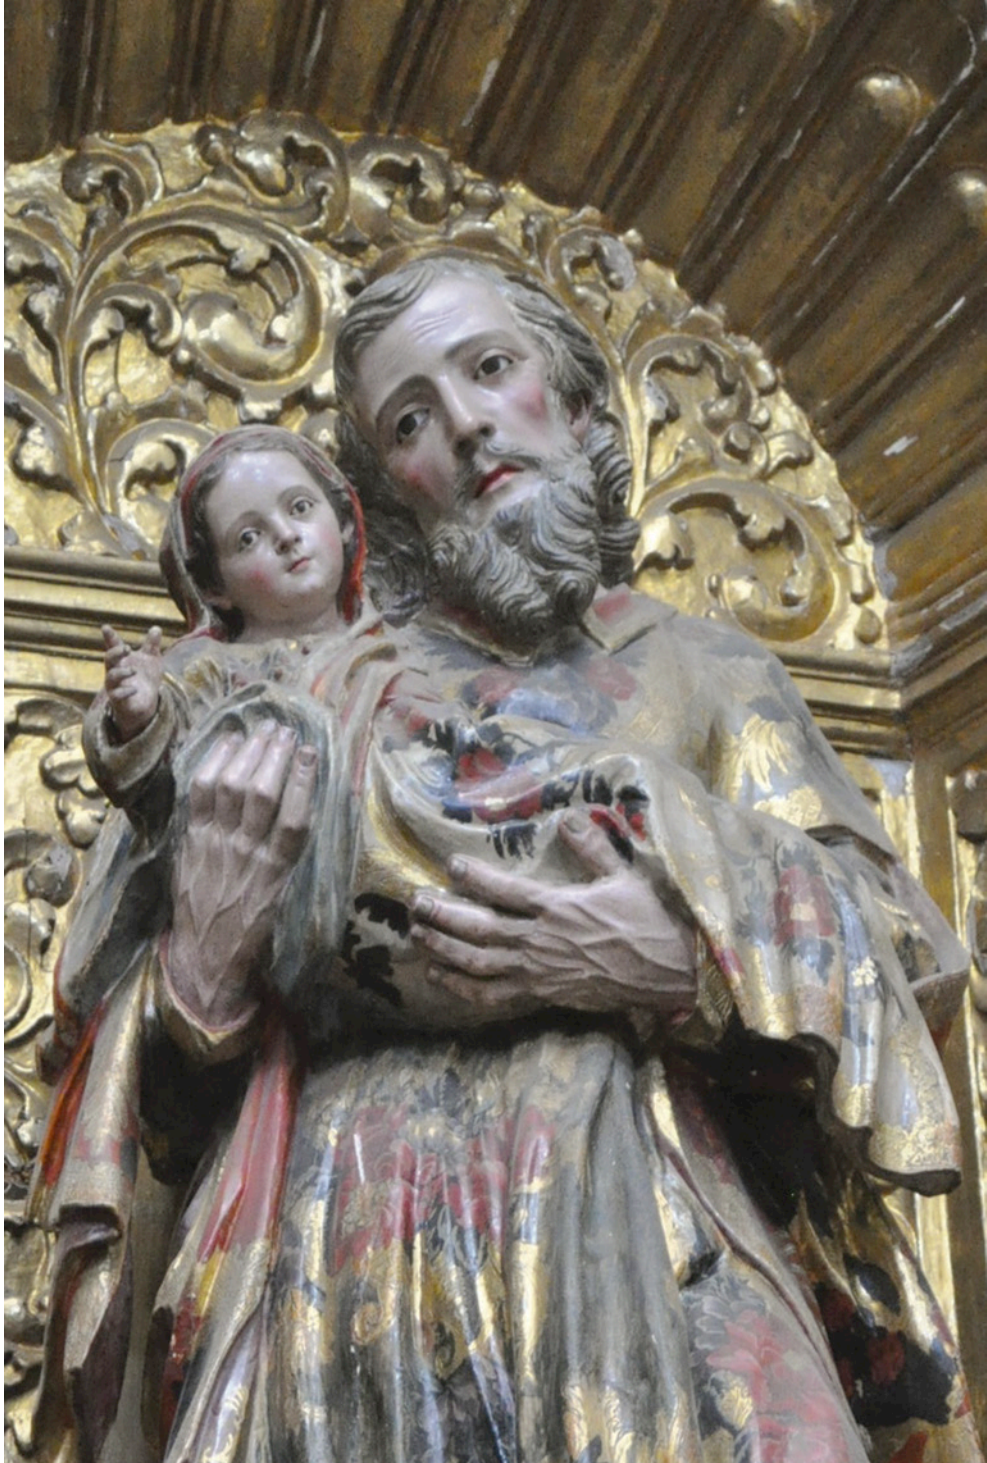
**Figura 6.** Encarnación mate. Retablo lateral templo de la Soledad, Puebla, México (Fotografía: Cordero, A. 2012).  
*Mate finish incarnation. Lateral altarpiece from De la Soledad Temple, Puebla, México (Photograph: Cordero, A. 2012).*

secante, todo lo que ha de ser encarnado mate [sic] (Pacheco 1990 [1649]: 499) (Figura 6).

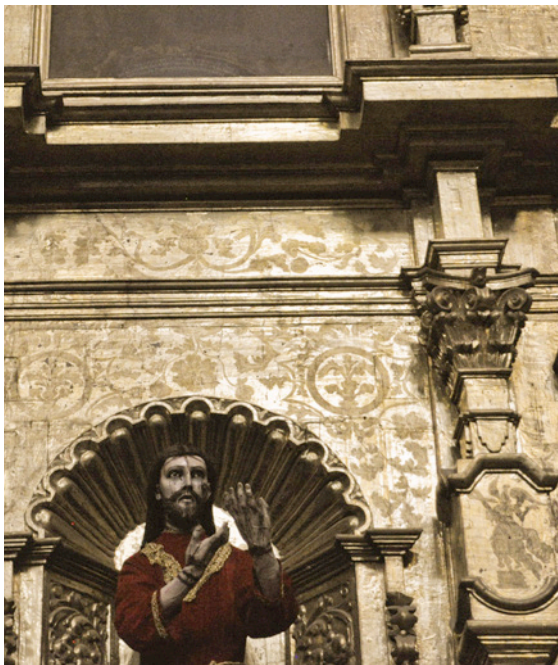
**Figura 7.** Decoraciones que fusionan oro brillante y oro mate. Retablo del clero secular, parroquia de San Francisco Tepeyanco, Tlaxcala, México (Fotografía: Cordero, A. 2012).  
*Decorations that fuse shiny and mate gold. Altarpiece from the secular clergy, San Francisco Tepeyanco Parish, Tlaxcala, México (Photograph: Cordero, A. 2012).*

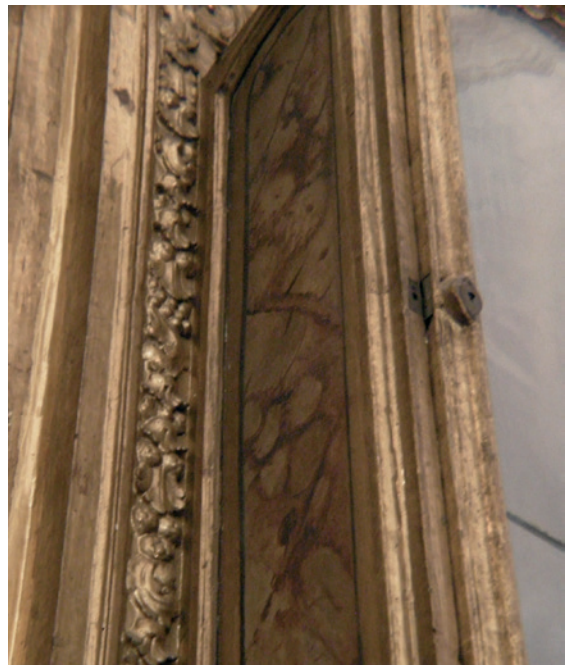
**Figura 8.** Imitación de las vetas de los mármoles mediante el jaspeado. Retablo lateral del templo de La Enseñanza. México, D.F. (Fotografía: Cordero, A. 2012).  
*Imitation of marble veinings through speckles. Lateral altarpiece from La Enseñanza Temple. México, D.F. (Photograph: Cordero, A. 2012).*

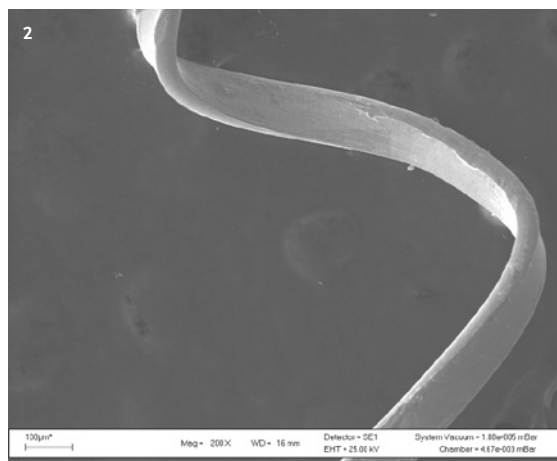
**Figura 2.** Imagen obtenida con microscopía electrónica de barrido (SEM/EDS), con una magnificación de 300X, identificando las técnicas de lámina batida cortada (1) y alambre grueso trefilado y laminado (2) (Fotografía: Laboratorio de SEM/EDS de la Pontificia Universidad Católica de Chile, 2012).

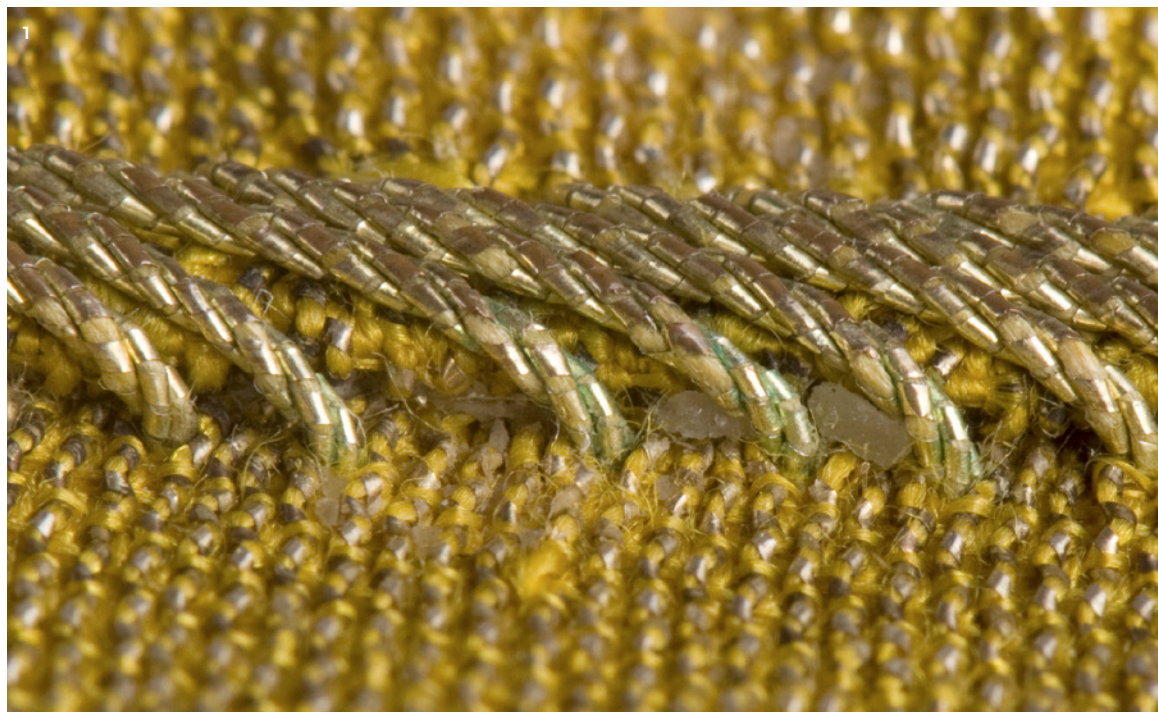
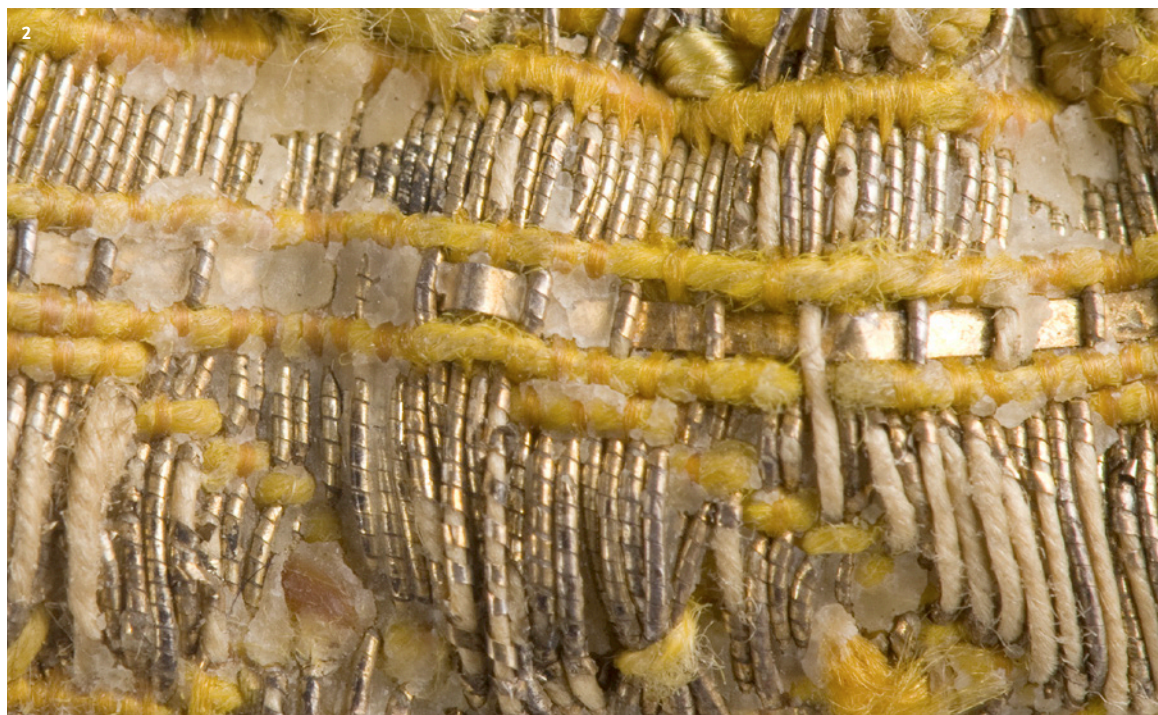
**Figura 4.** Identificación de algunos deterioros de la Colección Inaugural de 1882: (1) cromatización verdosa en lámina metálica producto de procesos de oxidación del cobre; (2) adherencias de cera blanca por uso de las vestimentas durante rito litúrgico; carencia de láminas metálicas y desgaste del alma (Fotografías: Rivas, V. 2015. Archivo CNCR).

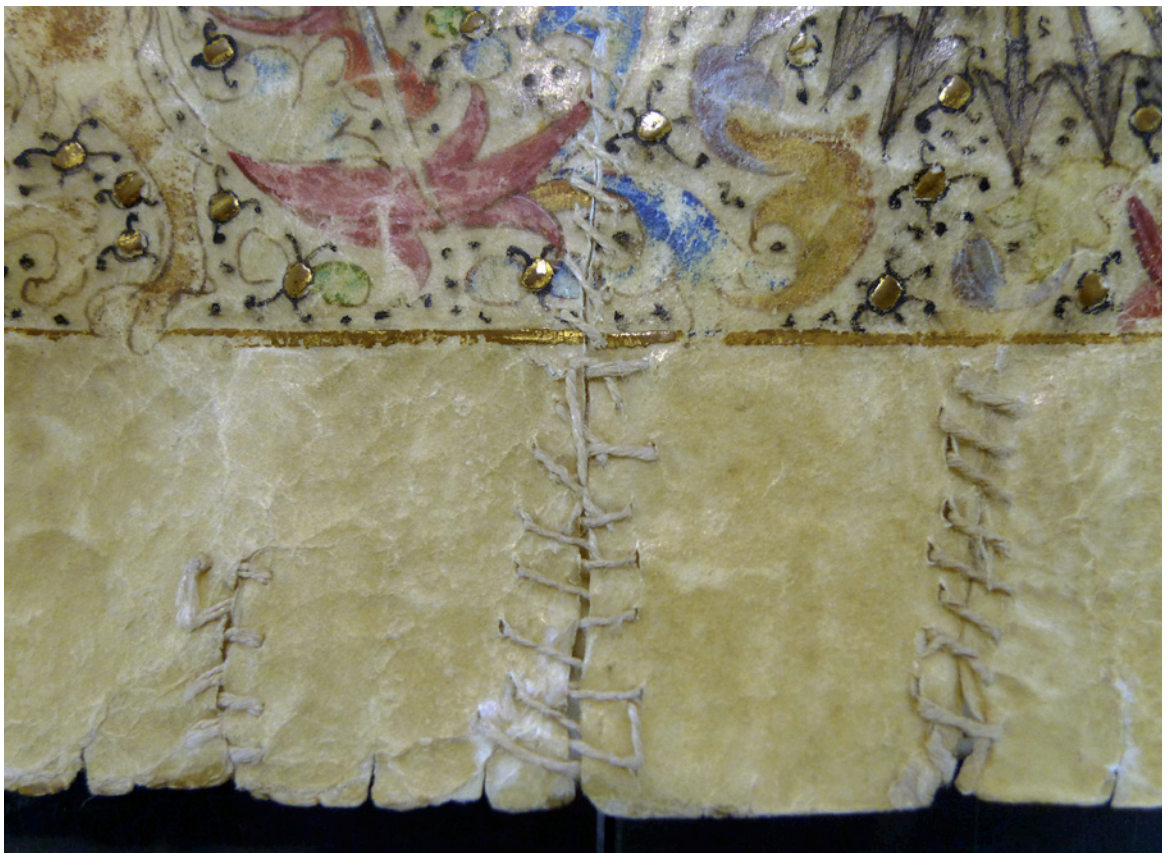
**Figura 1.** Técnica ancestral de reparación de las grietas del pergamino mediante cosidos. Era de uso común hasta el siglo XVII, demostrando su eficacia frente a otros métodos de reparaciones del pergamino. El cosido central fue reforzado en algunas partes durante su restauración (Fotografía: Crespo, L. 2014. Archivo Biblioteca Nacional de España, BNE-MpCant/ 23\_004).  
*An ancient technique to repair breaks and cracks in ancient parchment sewing them with cotton thread and / or linen. It was commonly used until the seventeenth century proving its effectiveness over other methods of repairing parchment. The central stitching was reinforced in some parts during this restoration process. (Photograph: Crespo, L. 2014. Archivo Biblioteca Nacional de España, BNE-MpCant/ 23\_004).*

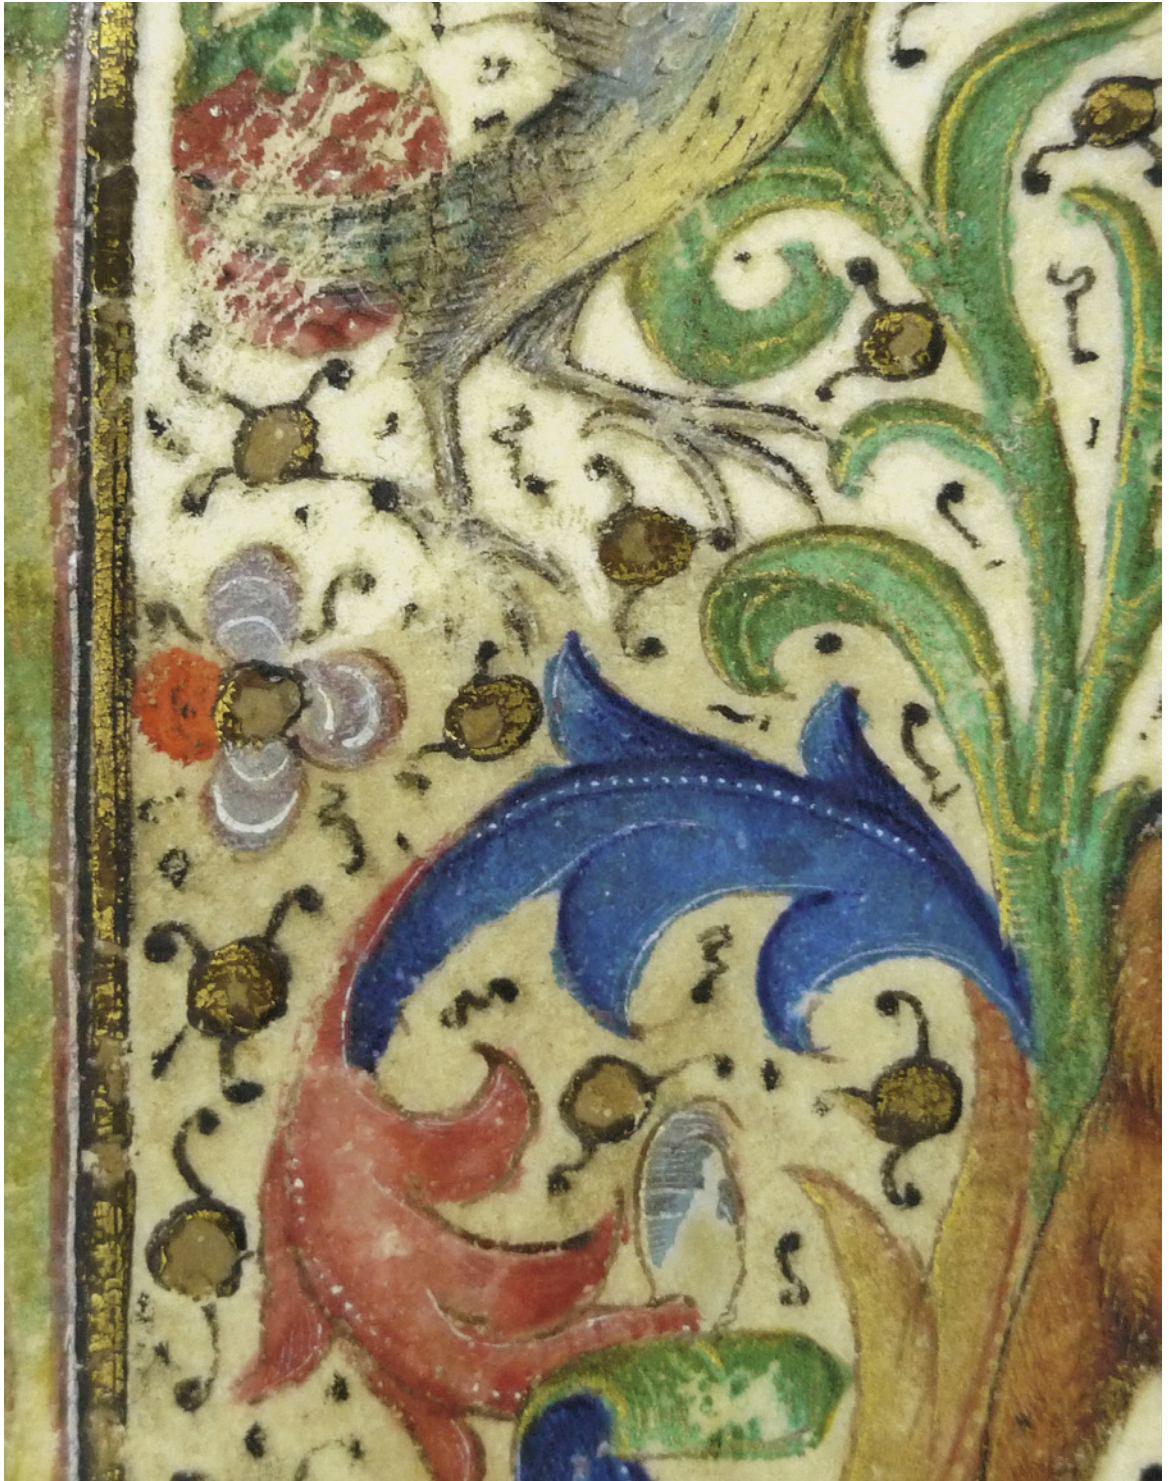
**Figura 2.** Detalle de la iluminación. El proceso de limpieza eliminó la suciedad superficial, buscando devolver a la obra de arte su viveza original. La posible recuperación de testimonios gráficos valiosos que pueden estar ocultos bajo la capa de suciedad, prevalece sobre el criterio de no tocar el objeto (Fotografía: Crespo, L. 2014. Archivo Biblioteca Nacional de España, BNE-MpCant/ 23\_006).  
*Detail of the miniature painting. The cleaning process removes surface dirt seeking to recover part from the artwork original vibrancy. The possible recovery of valuable graphic evidence that may be hidden under a layer of dirt prevails over the practice of not touching the object to keep its patina (Photograph: Crespo, L. 2014. Archivo Biblioteca Nacional de España, BNE-MpCant/ 23\_006).*

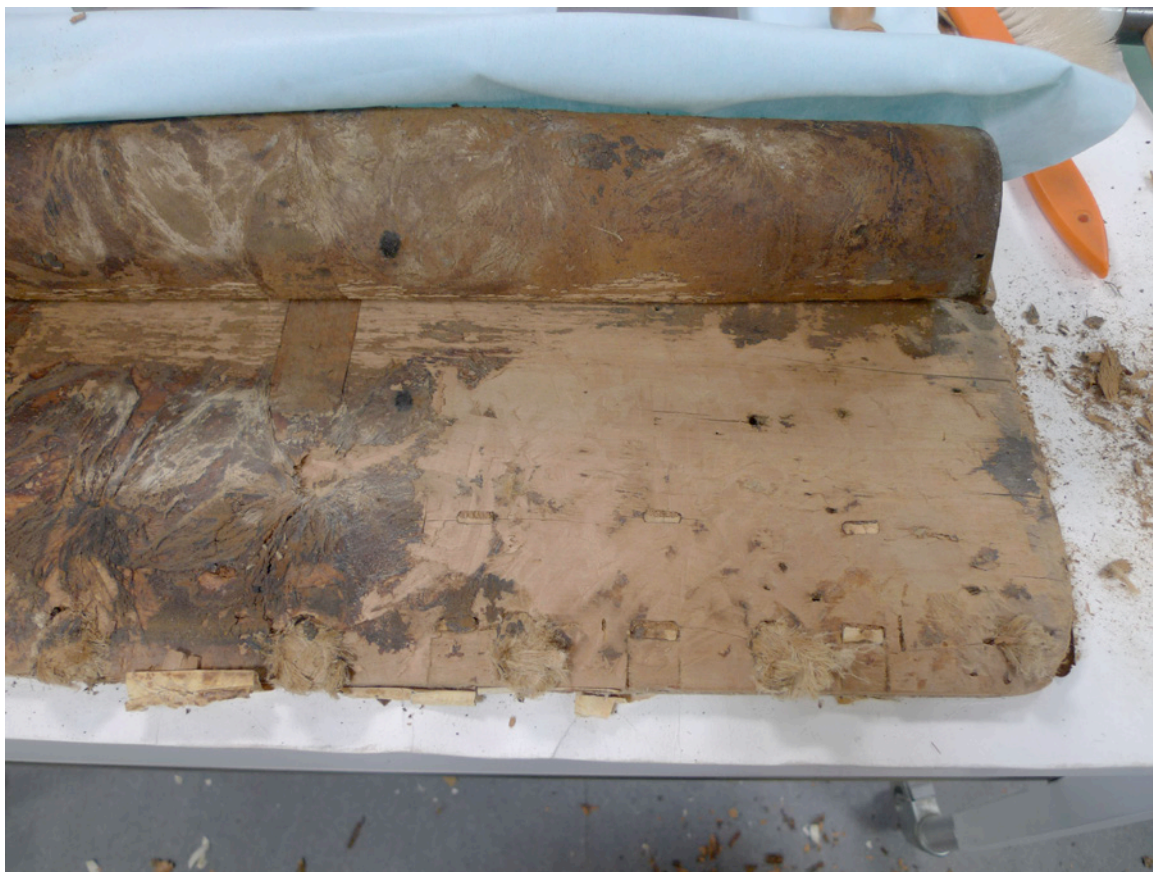
**Figura 3.** Estado del interior de las tapas. A la izquierda se observan los restos de los cordeles y el abundante encolado con cola animal de la segunda encuadernación. A la derecha se pueden ver los restos de los nervios de piel de la encuadernación original del siglo XV. La piel original no se desmontó del todo para facilitar su posterior colocación (Fotografía: Crespo, L. 2014. Archivo Biblioteca Nacional de España, BNE-MpCant/ 23\_002).

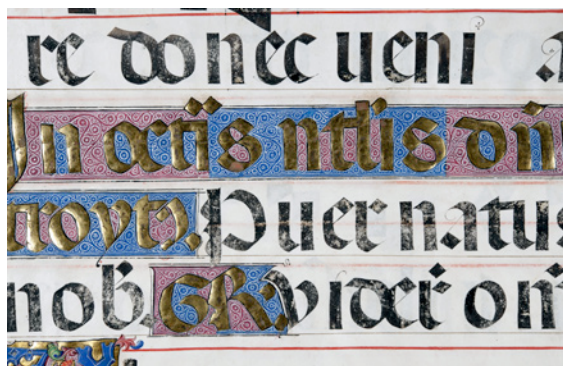
**Figura 4.** Detalle de texto y música. Se optó por mantener manchas en forma de líneas rojas desvaídas que corresponden al pautado de la hoja adyacente y son debidas a la acción del agua sobre las tintas y pigmentos originales. El agua las ha reblandecido haciendo que, por contacto directo, pasen de una hoja a otra. La restauración no debe eliminarlas pues son testimonio de los avatares sufridos por el objeto en su historia (Fotografía: Crespo, L. 2014. Archivo Biblioteca Nacional de España, BNE-MpCant/ 23\_006bis).

El pergamino es un material extremadamente higroscópico que responde con rápidos cambios, tanto en su área superficial como en su espesor, ante las variaciones de la humedad relativa y de la temperatura del lugar en el que se conserva. La absorción y pérdida de humedad se hace de forma variable por toda su superficie, dependiendo directamente del procesado de las pieles, que no siempre son homogéneas en procedencia o manufactura dentro de un mismo libro. Los cambios en la piel inciden, directa y adversamente, en los pigmentos, aglutinantes, tintas, etc. El cantoral BNE MpCant/23 muestra algunas de estas alteraciones en algunos folios que han sufrido mojaduras accidentales, provocando un ligero sangrado de las tintas al carbón así como en algunos de los pigmentos de las iluminaciones (Figura 4).
