# conserva

*conservación, restauración  
y patrimonio*

Nº 20, 2015

**Centro Nacional de Conservación y Restauración (CNCR), Chile**

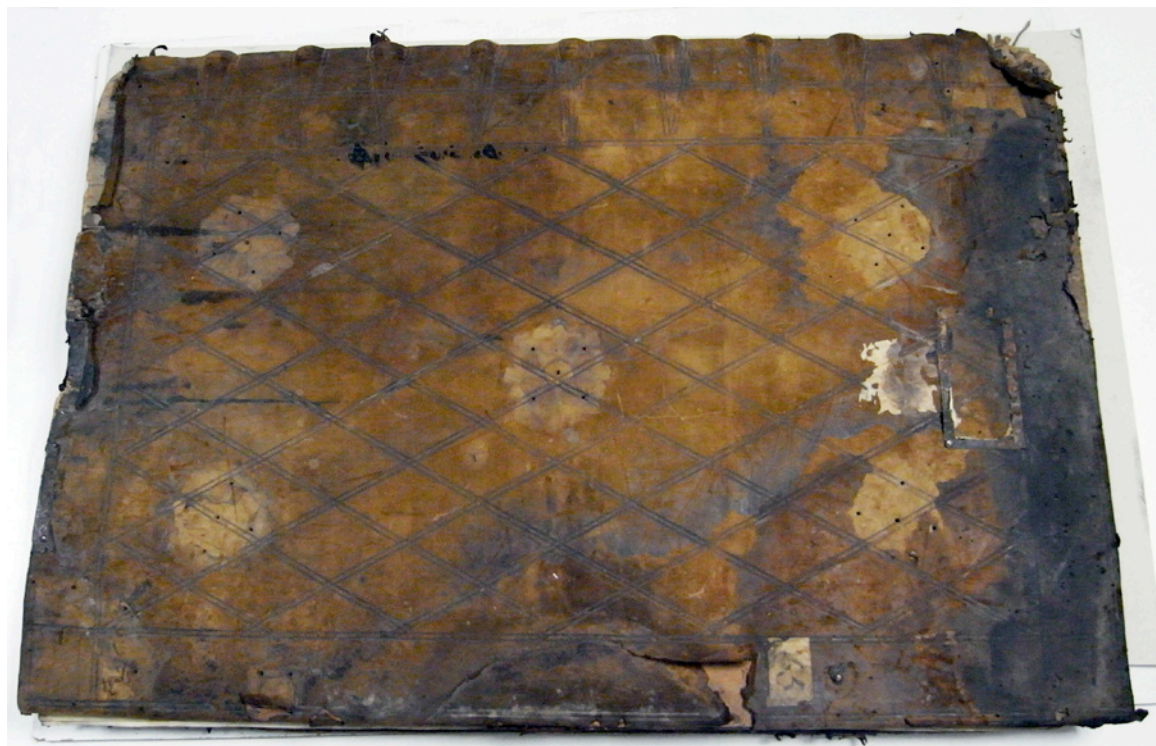
**Figura 5a.** Estado de la encuadernación antes de la restauración. Casi todos los elementos metálicos habían sido quitados, se usaron para fundirlos y hacer balas en la guerra de la independencia de España contra Francia en el siglo XIX (Fotografía: Crespo, L. 2014. Archivo Biblioteca Nacional de España, BNE-MpCant/ 23\_001-001bis).  
*The original bookbinding before its restoration treatment. Almost all original metal elements were removed, they were melted and used to make bullets in the war of the independence of Spain against France in the nineteenth century (Photograph: Crespo, L. 2014. Archivo Biblioteca Nacional de España, BNE-MpCant/ 23\_001-001bis).*

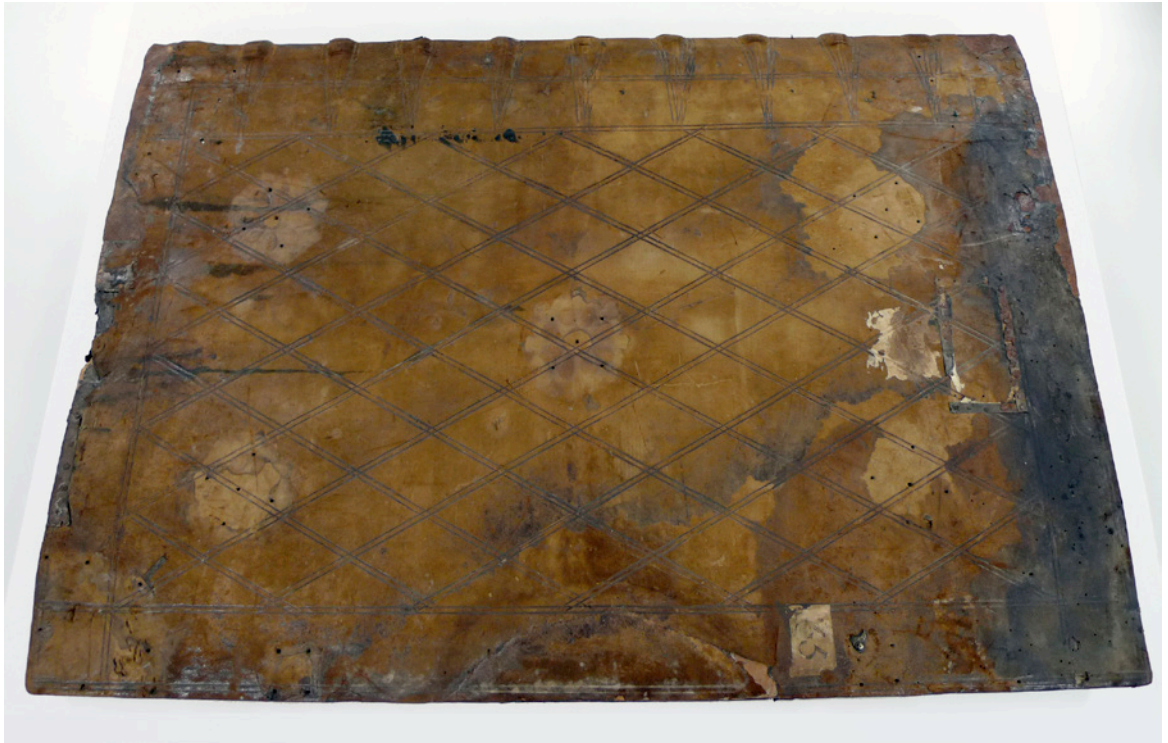
**Figura 5b.** Estado de la encuadernación después de la restauración y la aplicación del producto de consolidación de la piel (Fotografía: Crespo, L. 2014. Archivo Biblioteca Nacional de España, BNE-MpCant/ 23\_001-001bis).  
*The original bookbinding after its restoration treatment; including the application of the product used for the consolidation of the original tanned leather (Photograph: Crespo, L. 2014. Archivo Biblioteca Nacional de España, BNE-MpCant/ 23\_001-001bis).*

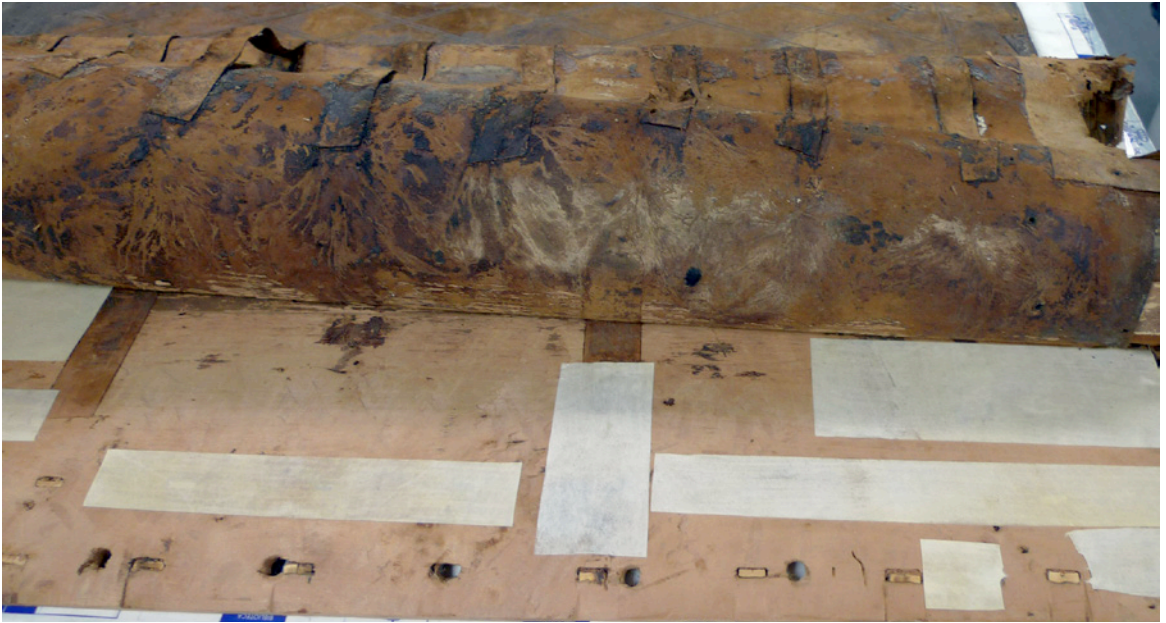
**Figura 6.** Se reforzaron todas las grietas de la madera con tiras de pergamino nuevo pegadas con gelatina. Intervención de uso común hasta el siglo XVII, demostrando su eficacia frente a otros métodos de tratamiento de la madera. Los listones transversales de refuerzo fueron colocados en la segunda encuadernación (Fotografía: Crespo, L. 2014. Archivo Biblioteca Nacional de España, BNE-MpCant/ 23\_003).

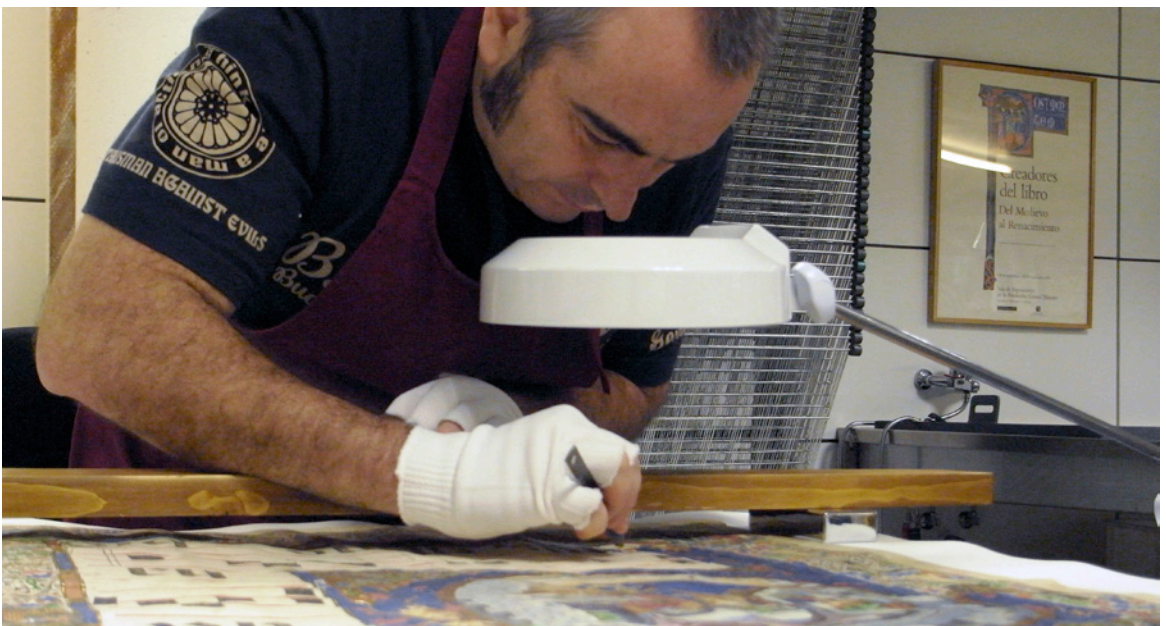
**Figura 7.** Proceso de limpieza del cuerpo del libro. Se empleó un sistema de apoyo para poder trabajar con precisión evitando tocar el pergamino o las iluminaciones durante el proceso (Fotografía: Crespo, L. 2014. Archivo Biblioteca Nacional de España, BNE-MpCant/ 23\_005).

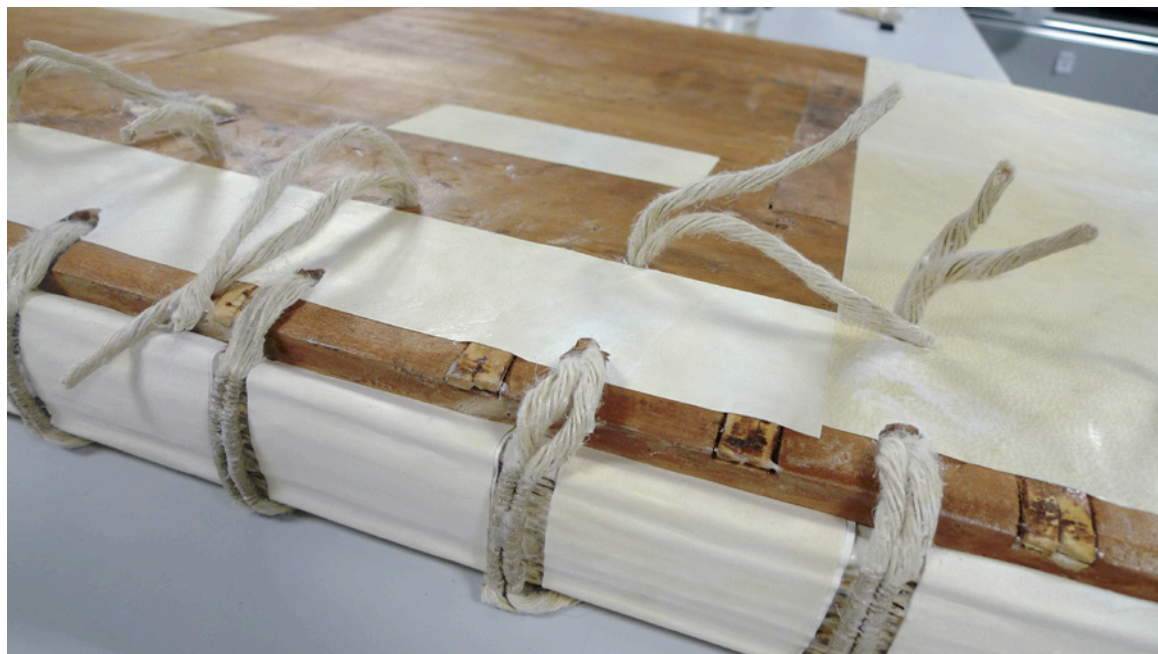
**Figura 8.** Refuerzo e inserción del cuerpo del libro en las tapas. Las maderas fueron consolidadas con gelatina. El cosido se rehizo pues el cáñamo original estaba muy degradado. El lomo fue reforzado siguiendo el método original. El adhesivo empleado fue, como en el original, la gelatina animal (Fotografía: Crespo, L. 2014. Archivo Biblioteca Nacional de España, BNE-MpCant/ 23\_007). *Reinforcement and insertion of the body of the book in the covers. The woods were consolidated with gelatin. The stitching was done again because the original hemp was very degraded. The spine was reinforced following the original method. The adhesive used was, as in the original, animal gelatin (Photograph: Crespo, L. 2014. Archivo Biblioteca Nacional de España, BNE-MpCant/ 23\_007).*

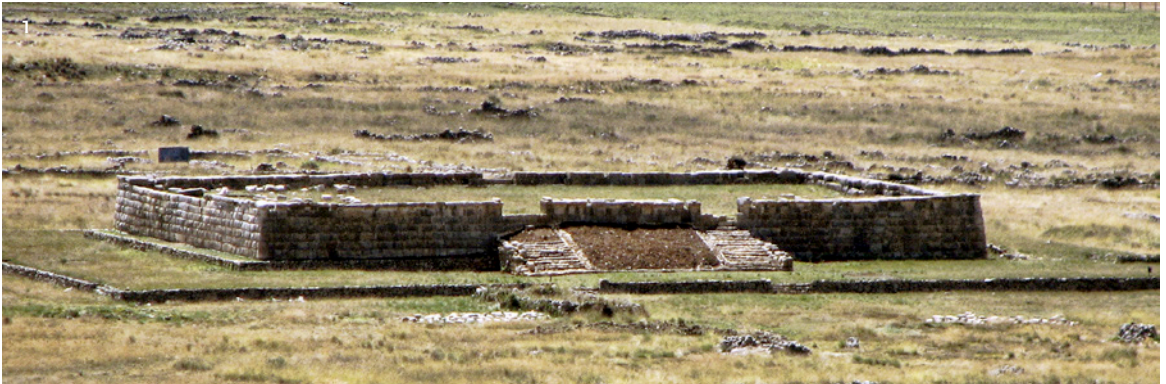
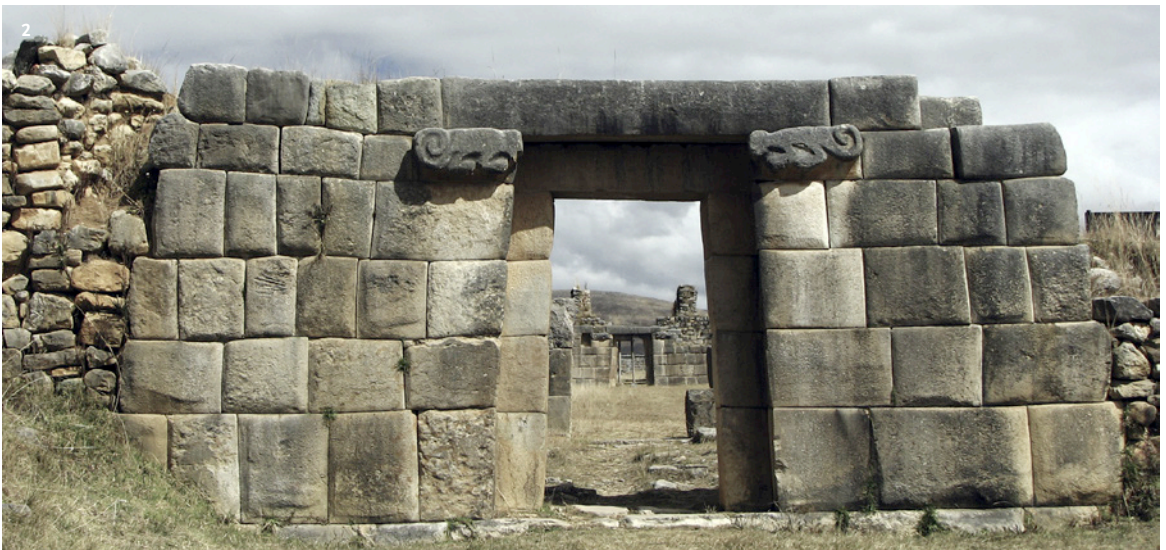
**Figura 2.** Entre las edificaciones incas en Huánuco Pampa destacan el *ushnu* (1) y la portada (2) (Fotografías: Ordóñez, C. 2007).  
Main Incas buildings in Huánuco Pampa: *ushnu* (1) and *portada* (2) (Photographs: Ordóñez, C. 2007).

de su hijo *Túpac Inca Yupanqui* (Varallanos 1959: 77-78) fue una capital provincial, la que destaca por su arquitectura y planeamiento urbano que armoniza perfectamente con el paisaje circundante. En su interior se han identificado alrededor de 3.500 edificios incas, destacando entre ellos las *kallankas* (estructura monumental de planta rectangular), el *ushnu* (plataforma ceremonial), el *acllawasi* (casa de las mujeres escogidas) y las *qollqas* (depósitos estatales) (Figura 2).

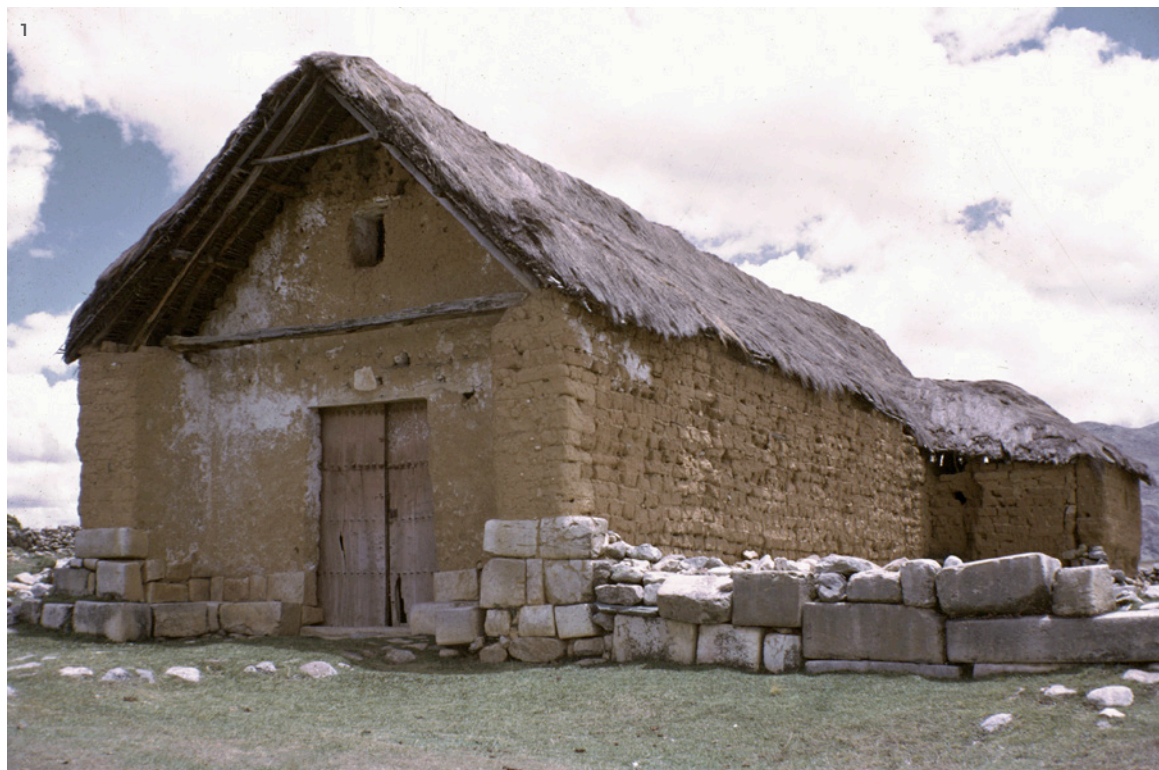
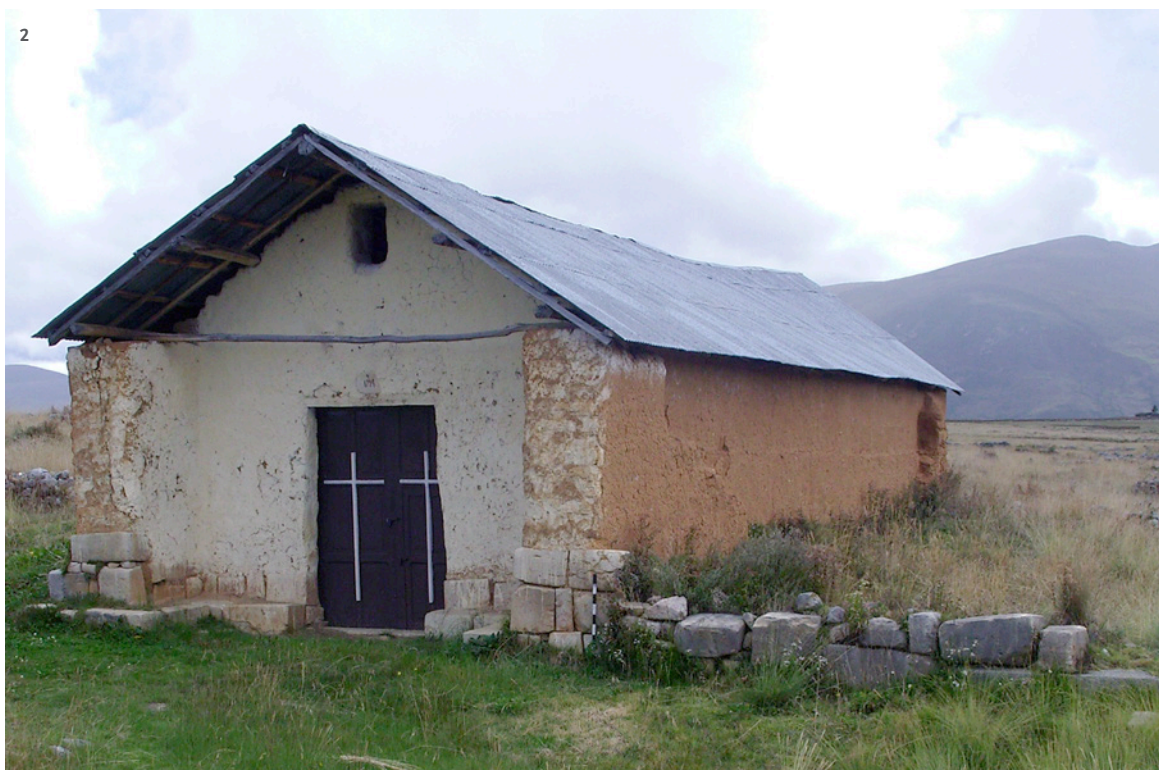
**Figura 4.** Capilla Virgen Purísima en distintas épocas (Fotografía: 1. Barash, M. 1965; 2. Ordóñez, C. 2012).  
*Virgen Purísima Chapel in different periods (Photograph: 1. Barash, M. 1965; 2. Ordóñez, C. 2012).*

Entre 1963 y 1966 John Murra (1966) dirige las investigaciones arqueológicas en Huánuco Pampa y durante este período participaron distintos grupos de especialistas. Uno de ellos fue el señor Mahlon Barash, voluntario del Cuerpo de Paz de Estados Unidos de Norteamérica, el que realizó un importante registro fotográfico que muestra valiosa información acerca de la capilla. Las fotografías dan cuenta de detalles inéditos, como la presencia de una delicada decoración barroca a nivel del muro testero, la cubierta original de madera y paja, la existencia de la degradada sacristía, así como la posible presencia de algunos machones o contrafuertes de piedra hacia el paramento oeste (Figura 4).

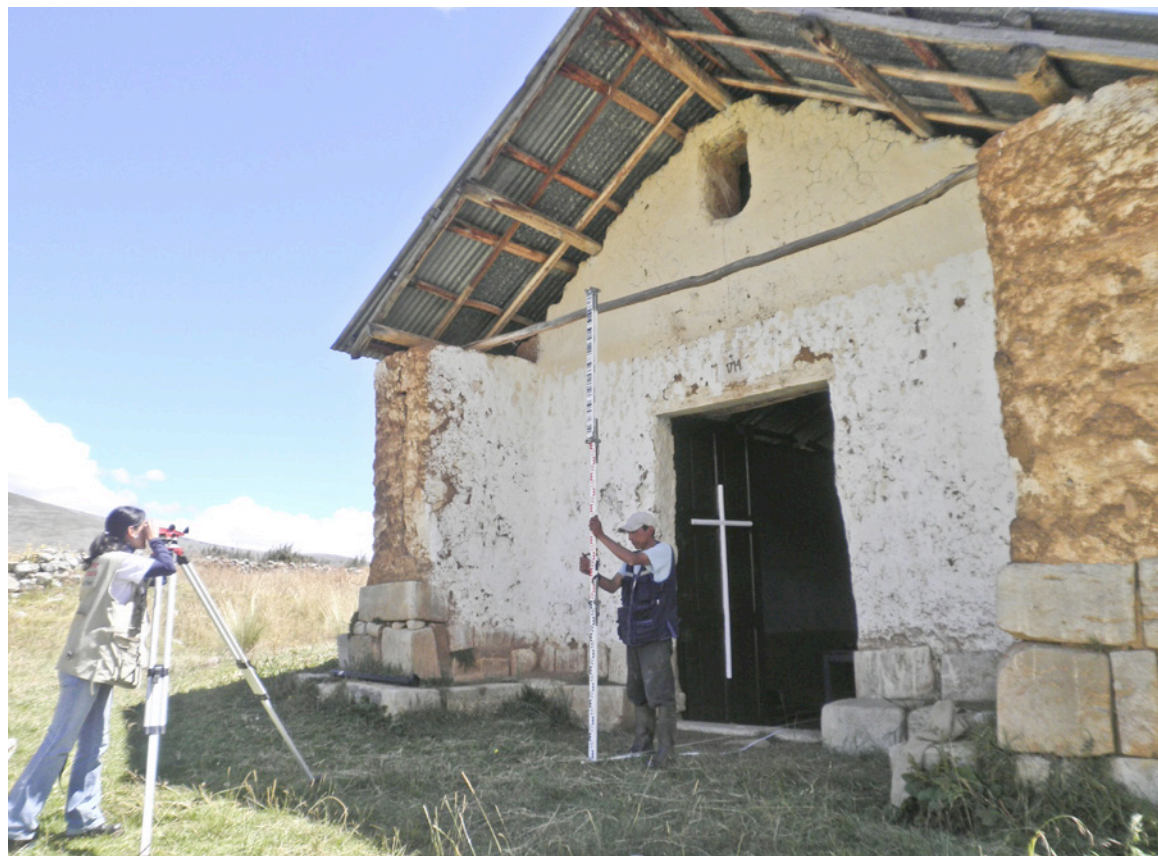
Figura 6. Levantamiento arquitectónico de la fachada (Fotografía y plano: Castro, T. 2014).  
*Architectural layout of the facade (Photograph and drawing: Castro, T. 2014).*

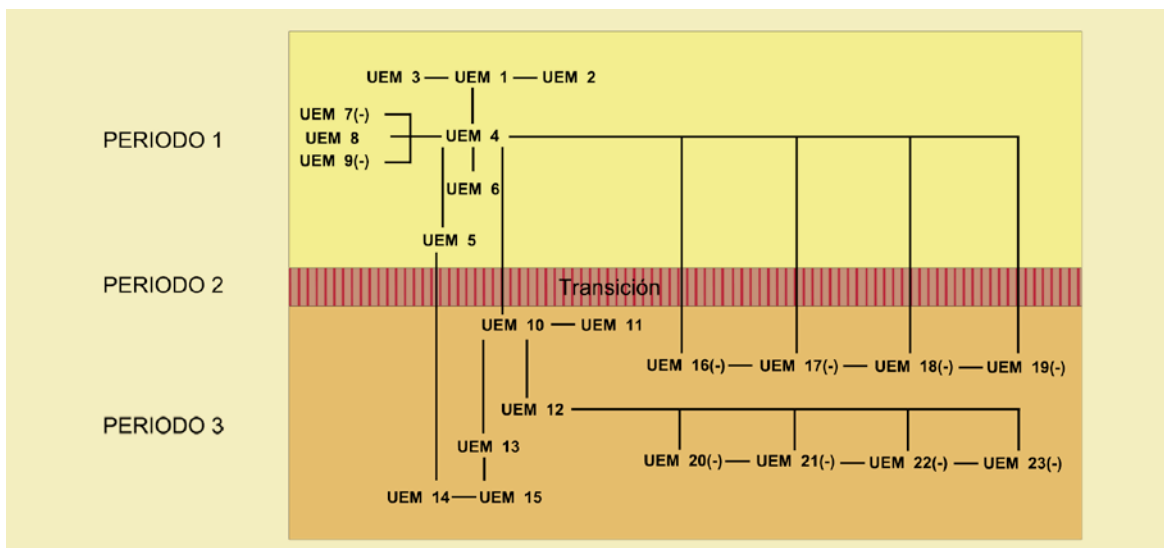
**Figura 8.** Diagrama de Harris: relación de las unidades estratigráficas murarias (Elaboración: Ordóñez, C. y Castro, T. 2014).  
*Harris's diagram: relation between the wall stratigraphic units (Prepared by: Ordóñez, C. and Castro, T. 2014).*

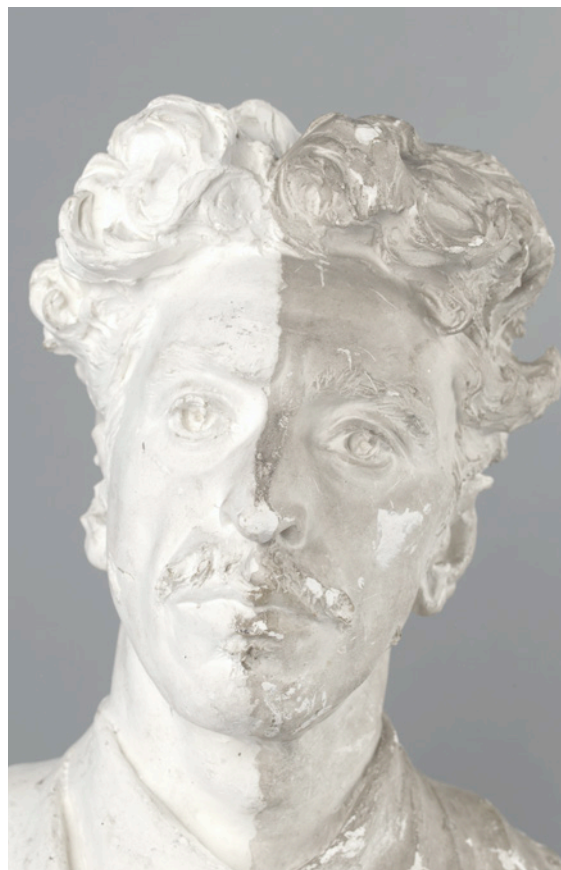
**Figura 2.** Resultados de limpieza parcial con la técnica del *strappo* en busto de Simón González. Superficie limpia a la izquierda, superficie sin limpiar a la derecha (Fotografía: Rivas, V. 2015. Archivo CNCR).

*Partial cleaning results of with strappo technique on Simón González bust. Cleaned surface on the left, uncleaned surface on the right. (Photograph: Rivas, V. 2015. CNCR Archive).*

Luego se realizaron pruebas alternativas hasta conseguir una metodología que permitiera el nivel de limpieza anterior, pero que evitara la excesiva penetración de agua en el soporte. Se decidió realizar varias pruebas con gel de agar-agar al 3,5% p/v durante 10 minutos<sup>4</sup>, interponiendo papel japonés de diferentes gramajes (alto, medio, bajo) entre la superficie y el gel. Con esto se verificó que con el papel de gramaje bajo seguía dándose una difusión excesiva de agua, mientras que los de gramaje medio y alto no permitían que el gel se adaptara al modelado de la escultura.

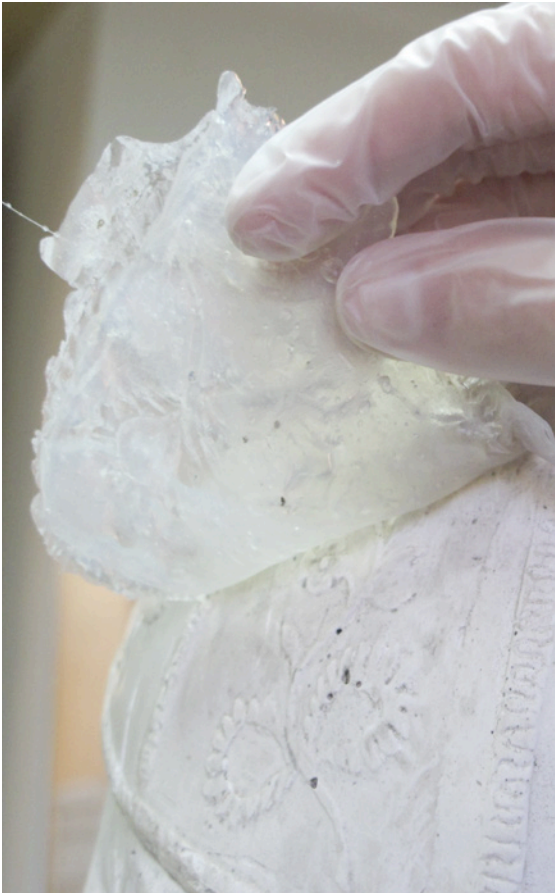
**Figura 3.** Proceso de limpieza de la suciedad superficial con gel de agar-agar al 3,5% durante 10' (Fotografía: Royo, C. 2015. Archivo CNCR).  
*Superficial cleaning process with agar gel at 3.5% during 10' (Photograph: Royo, C. 2015. CNCR Archive).*

Los resultados obtenidos eran similares a las concentraciones testeadas del gel, observándose una mayor limpieza a partir de los 10 minutos, excepto en el gel al 5%, en el que podía apreciarse una menor efectividad de limpieza para todos los tiempos. Ante estos resultados se decidió escoger un gel cuyo porcentaje de agar-agar en agua fuera un poco elevado con el objetivo de limitar la difusión (Figura 3), pero que a su vez permitiese llegar al nivel de limpieza deseado, para lo que se decidió la aplicación del gel a 3,5% por 10 minutos. Los resultados obtenidos fueron los adecuados, lográndose una limpieza controlada y efectiva (Figura 4).

<sup>4</sup> Se decidió utilizar gel de agar-agar al 3,5% debido a que los resultados eran similares en todos los casos aunque se apreciaba una mayor limpieza cuanto más bajo era el porcentaje, hecho que se palió con un mayor tiempo de aplicación (10'), dentro de los parámetros establecidos como seguros para la obra concreta.

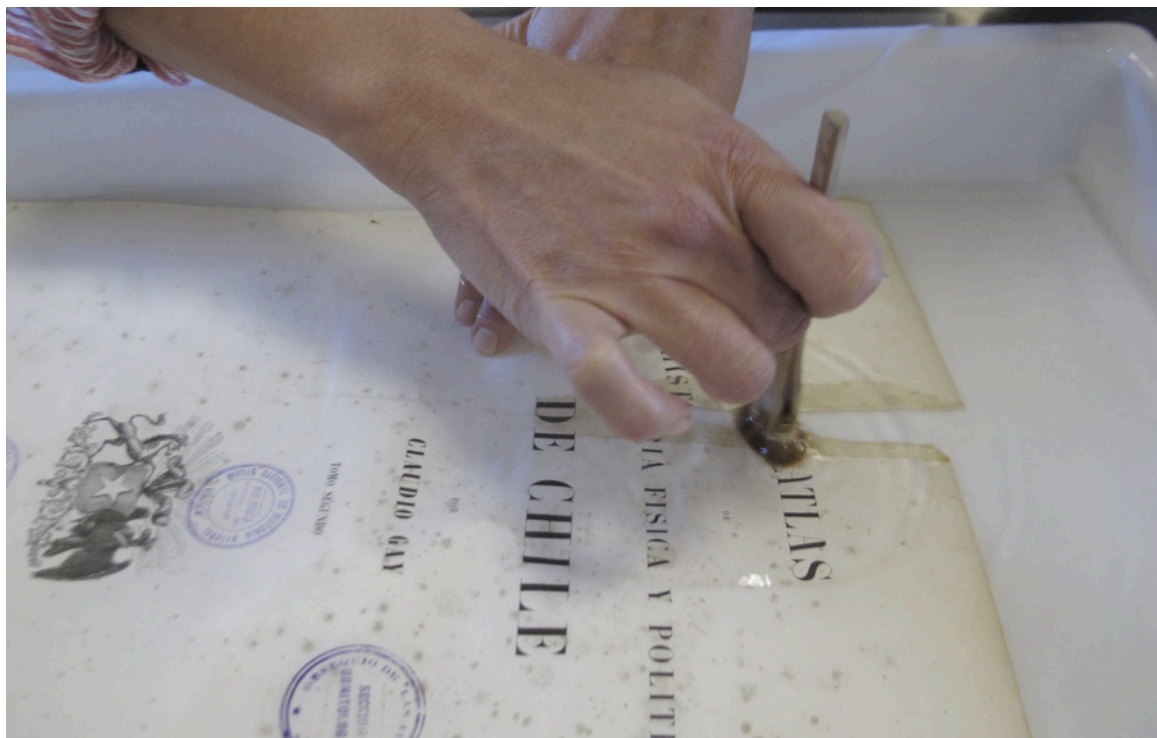
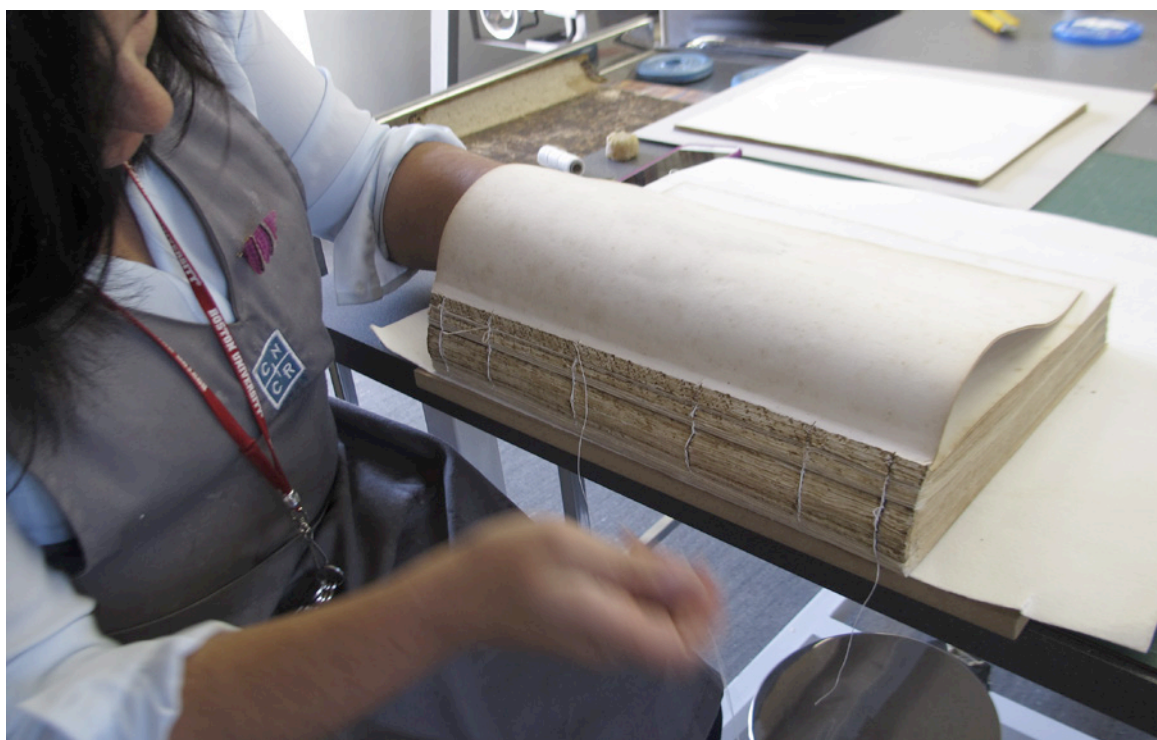
**Figura 3.** Proceso de restauración del *Atlas de la historia física y política de Chile*, tomo I y II. Museo Nacional de Historia Natural (Fotografías: Rivas, V. 2013 y 2014. Archivo CNCR).  
*Restoration process of the Atlas of the Physical and Political History of Chile, Volume I and II. National Museum of Natural History (Photographs: Rivas, V. 2013 and 2014. CNCR Archive).*

| Proceso de intervención | Procedimiento y materiales |
|---|---|
| Intervención en hojas de guarda. | Eliminación de hojas de guarda de mala calidad, no originales, en tomo I.<br>Restitución de hoja de guarda en tomo I, a partir de la digitalización de hoja marmoleada del tomo II y su posterior impresión en papel libre de ácido.<br>Eliminación de hojas de intervenciones anteriores que cubren las originales en tomo II. Solo se conserva la hoja firmada por Philippi.<br>Adhesión de hojas de guarda con almidón de trigo. |
| Intervención en soporte del cuerpo y documentos gráficos. | Laminación de algunos documentos gráficos y posterior reincorporación al cuerpo del libro (p. ej. mapa de Chile). Se utilizó papel japonés, metilcelulosa y almidón de trigo.<br>Unión de rasgados y realización de injertos con papel japonés teñido con acrílicos líquidos. |

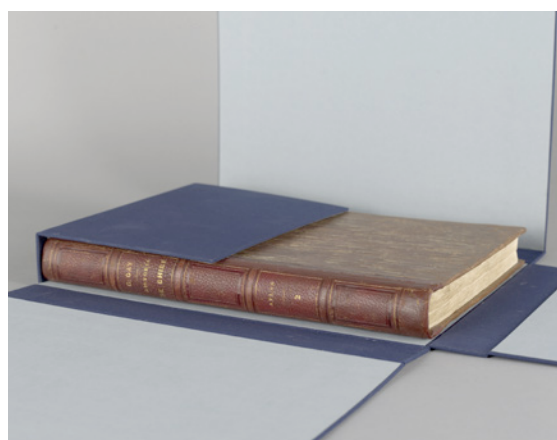
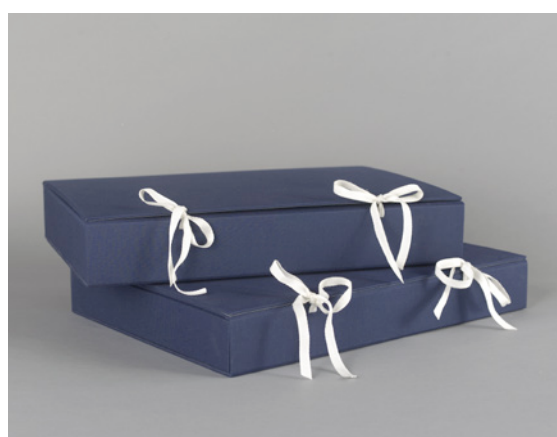
**Figura 5.** Caja de almacenamiento del *Atlas de la historia física y política de Chile*, tomo I y II. Museo Nacional de Historia Natural (Fotografía: Rivas, V. 2013 y 2014. Archivo CNCR).  
*Storage box of the Atlas of the Physical and Political History of Chile, Volume I and II. National Museum of Natural History (Photograph: Rivas, V. 2013 and 2014. CNCR Archive).*

Una de las principales causas de los deterioros en los dos tomos del Atlas fue el uso de libre acceso que tuvieron en algún momento en la biblioteca del museo. Al devolver las obras restauradas en sus cajas de conservación se recomendó limitar el acceso físico a ellos, ya que estos están en la actualidad disponibles en la página *web* de la Biblioteca Nacional de Chile, Memoria chilena<sup>3</sup>. Además se entregaron recomendaciones acerca de las condiciones adecuadas de exhibición y depósito.
