METODOLOGÍA PARA LA CONSERVACIÓN DE RETABLOS DE MADERA POLICROMADA

The Getty Conservation Institute

Instituto Andaluz del Patrimonio Histórico

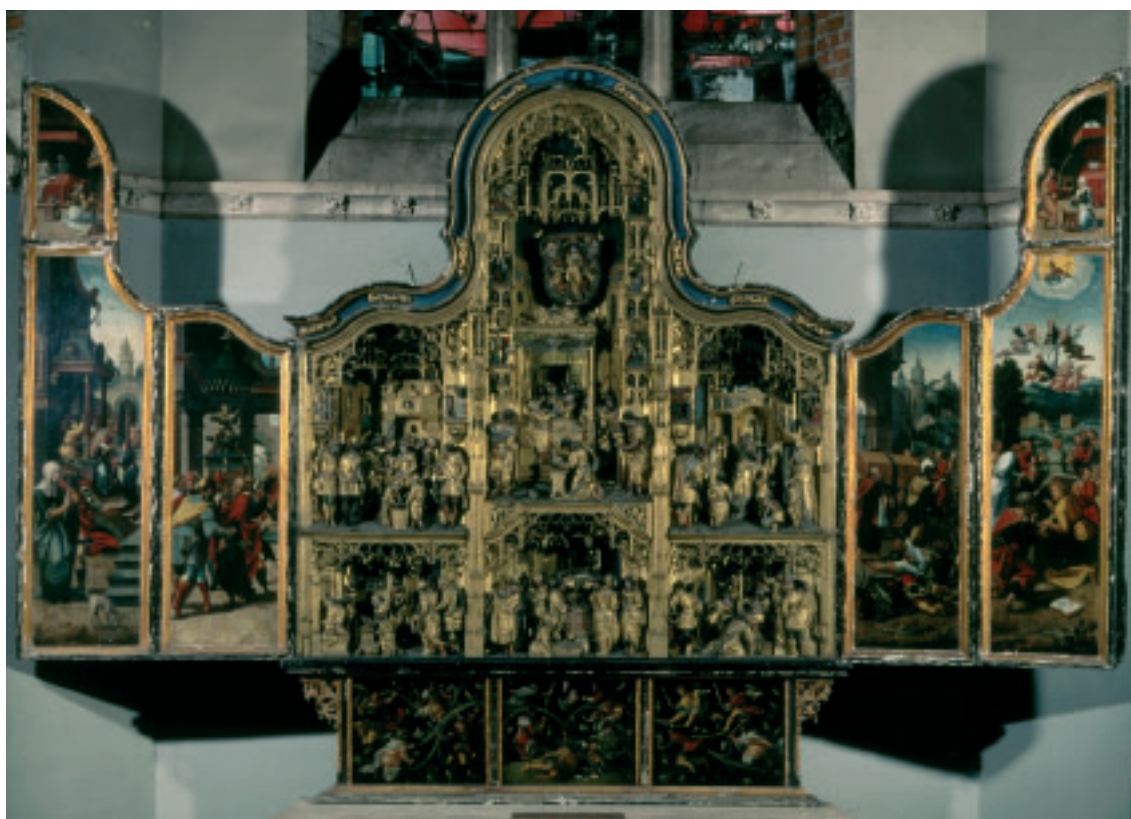
Vista general del retablo de Enghien, mostrando su estado antes del tratamiento.

Aunque fue difícil hacer una valoración detallada del estado de conservación bajo la capa de polvo y a través de la protección de vidrio, bastó para poner en duda si la policromía de las esculturas y de los dorados era original o fruto de un repinte.

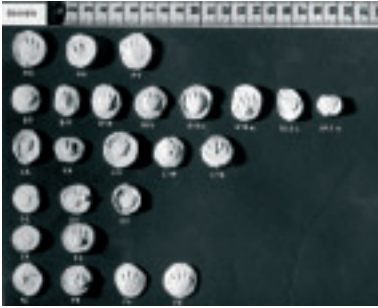
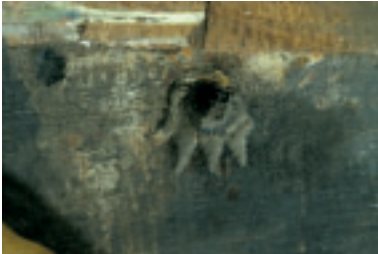
Vista de una serie de marcas del retablo de Enghien, entre ellas la marca de mano amberina.

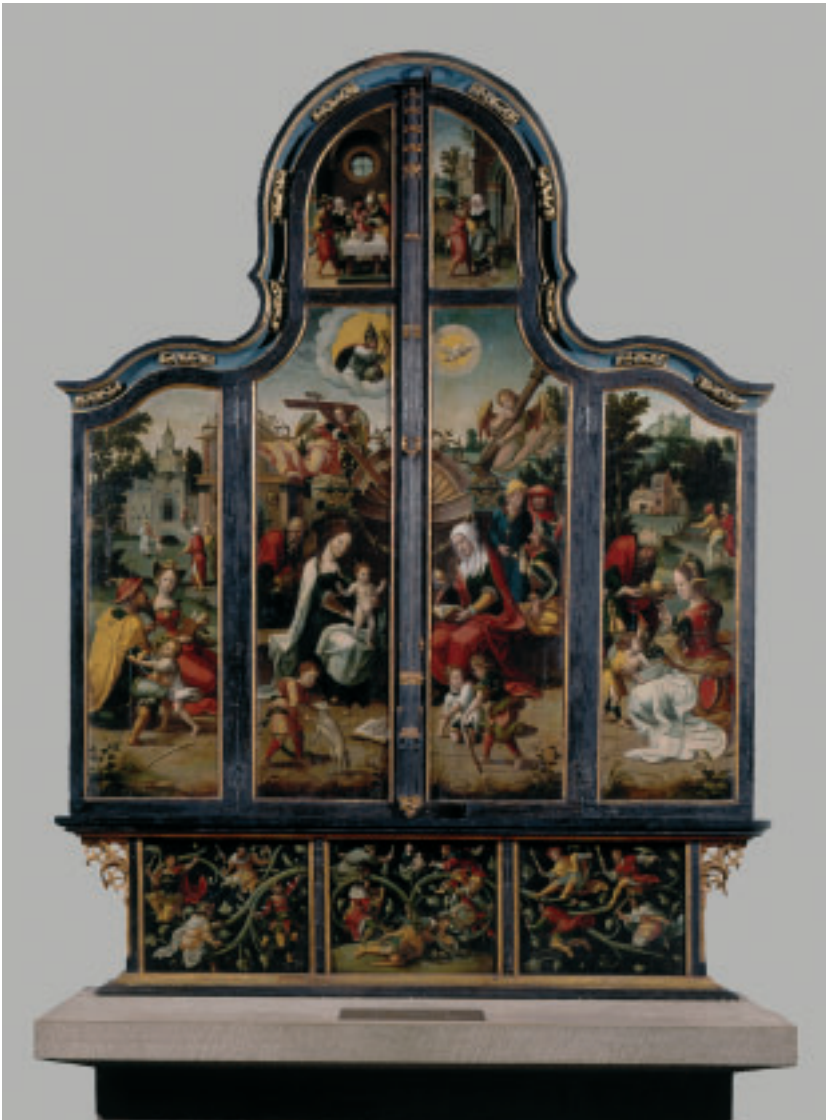
Vista general del retablo de Enghien, con las alas laterales cerradas, mostrando los resultados espectaculares del tratamiento.

Para evaluar posibles tratamientos se probaron en diferentes zonas del retablo, diferentes productos y técnicas, incluyendo variantes de los procedimientos originales. En general, para el retablo de Enghien, se optó por una limpieza en seco y sólo se emplearon disolventes en casos puntuales. Los resultados obtenidos fueron espectaculares.

Los múltiples retoques sobre los marcos se realizaron sin nivelar las lagunas, simplemente coloreando la madera y reintegrando las lagunas que dejaban ver la capa de preparación. Los retoques sobres las estatuillas se redujeron al mínimo.

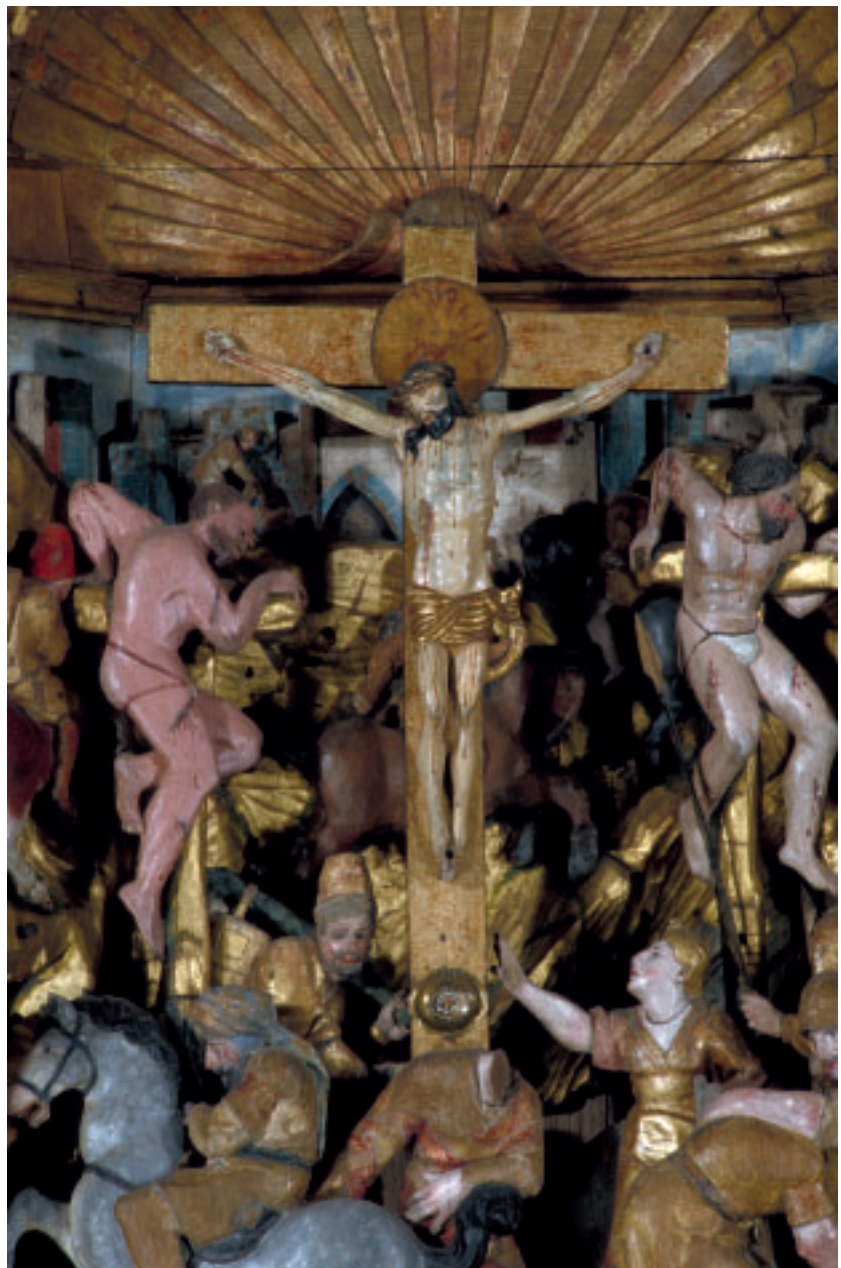
Detalle de la Crucifixión del retablo de Bouvignes, después del tratamiento.

- Elaboración de moldes de las marcas y documentación de las marcas dejadas por los talladores.
- Remontaje de las piezas.
- Remontaje de las telas.
- Protección de los tornillos con cera teñida.

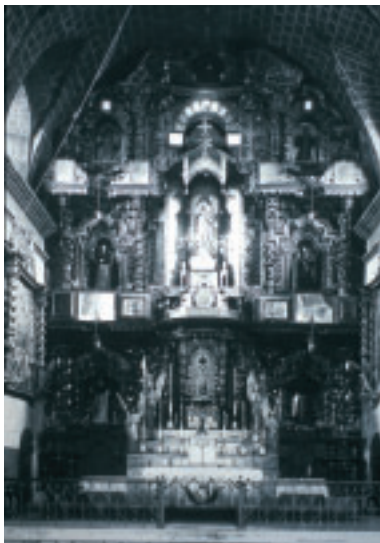
1920 Fotografía del retablo después de algunas modificaciones sufridas en la calle central, tras el incendio.

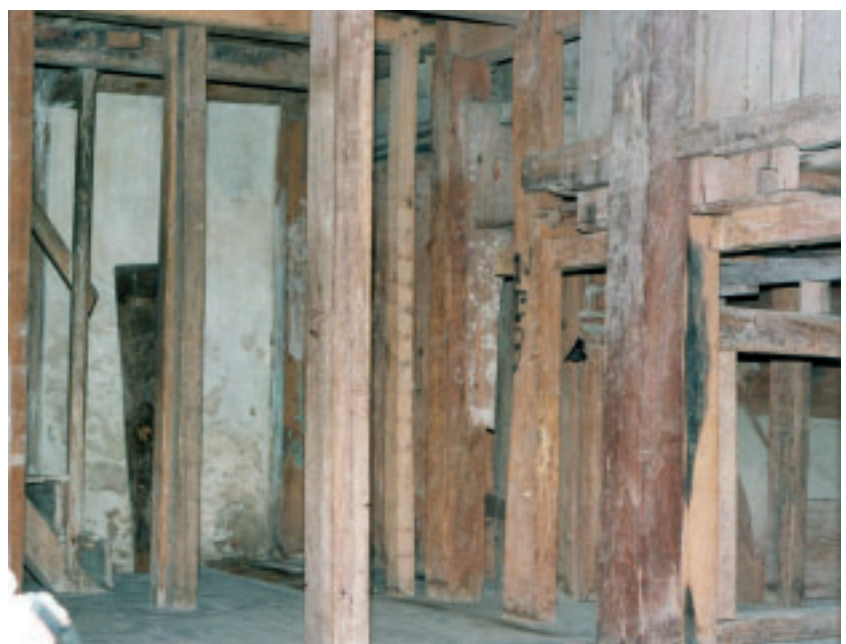
Parte posterior del retablo mostrando parte de su estructura.

El análisis preliminar puso en evidencia una estructura de soporte bastante atacada por insectos xilófagos, principalmente en el reverso. También observamos manchas generalizadas producto de la actividad de microorganismos tanto en el frente como en el reverso del retablo. Como hemos mencionado anteriormente, el retablo se encuentra totalmente repintado aunque gracias a las prospecciones y muestras retiradas pudimos identificar restos puntuales de la policromía y los dorados originales. Otro de los problemas detectados fue un sistema de iluminación del interior de la iglesia inadecuado.

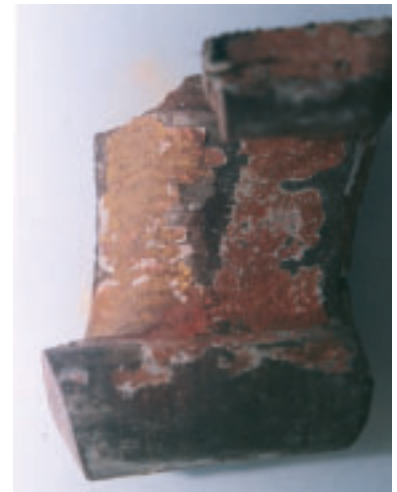
Detalle del ataque de insectos xilófagos en uno de los paneles del altar.

- Ejecución de una limpieza mecánica, en el área interna del retablo.
- Realización de prospecciones para evaluar la cantidad y calidad de las áreas con pintura original subyacente a las capas de repintes.
- Desinfestación de las áreas atacadas por insectos xilófagos.

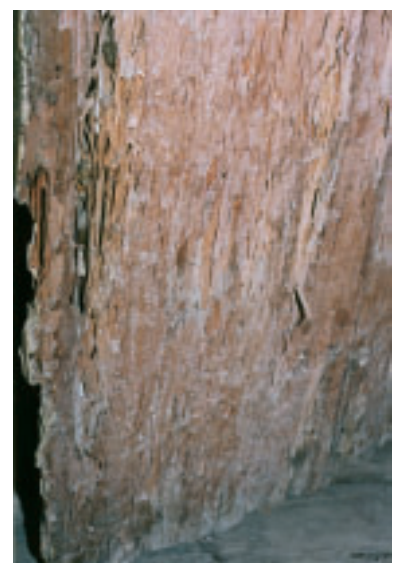
Parte de un ornamento encontrado a los pies del retablo con restos de policromía original.

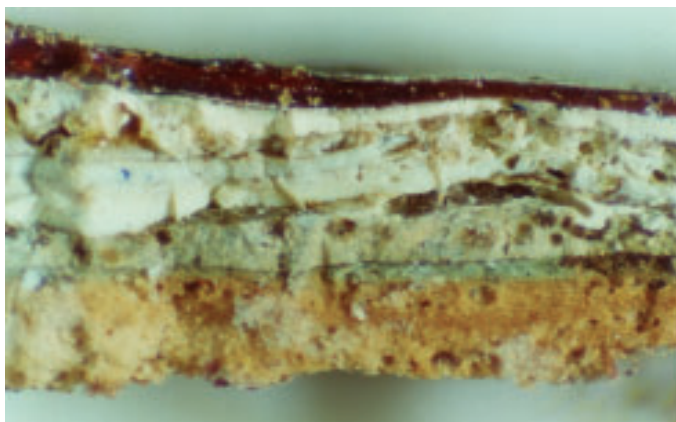
Estratigrafía de las capas pictóricas de retablo en la que se aprecian diferentes capas de repinte y restos de la capa de preparación y capa pictórica original.

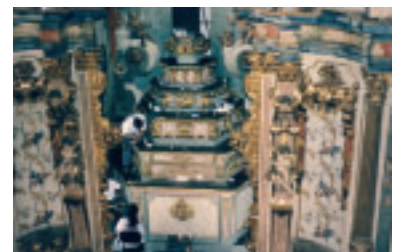
Vista del trono, con sus diferentes escalones, en vías de restauración (arriba).

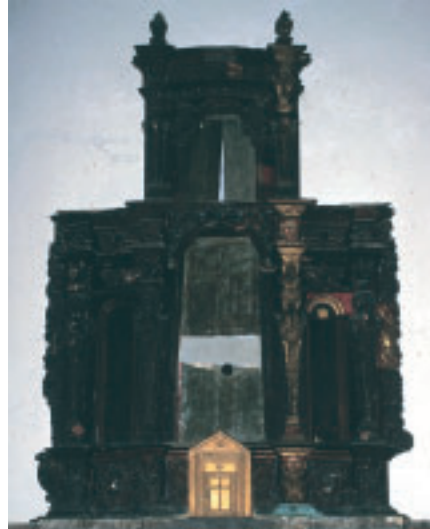
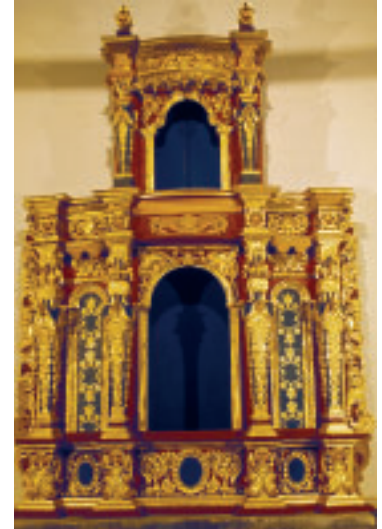
Vista general del retablo, antes y después de la intervención.

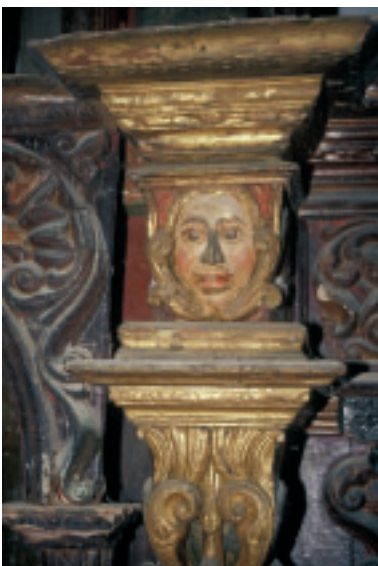
Detalle del entablamento y de la predela durante el proceso de intervención.

Las intervenciones de mayor envergadura consistieron en la restauración del entablamento del primer cuerpo y la reforma del nicho que había sido mutilado. Varias piezas como el entablamento que había sido recortado y reutilizado en diferentes áreas como la cubierta superior de la hornacina, fueron reubicadas en sus posiciones originales. También se restituyó una sección del tablero frontal y se volvió a colocar el arco de la hornacina en su sitio junto a las dos pilastras, una de las cuales fue hallada en el almacén de la iglesia.

Otros elementos remplazados fueron: La parte inferior del flanco derecho de la predela, la fronda del flanco opuesto, algunos elementos decorativos que coronaban las calles y los laterales del retablo, algunas molduras del entablamento.

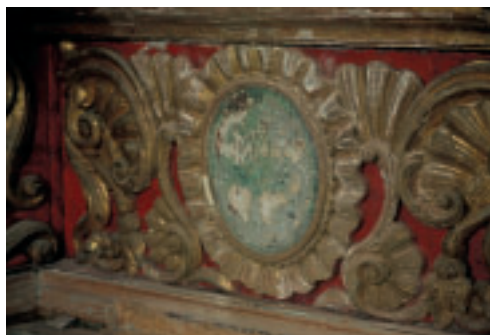
mento y del primer cuerpo, la cornisa de la predela a la que se había anclado la hornacina, los acabados de la cornisa, el panel central del friso del entablamiento del primer cuerpo y una pieza tallada ubicada sobre la arquivolta.

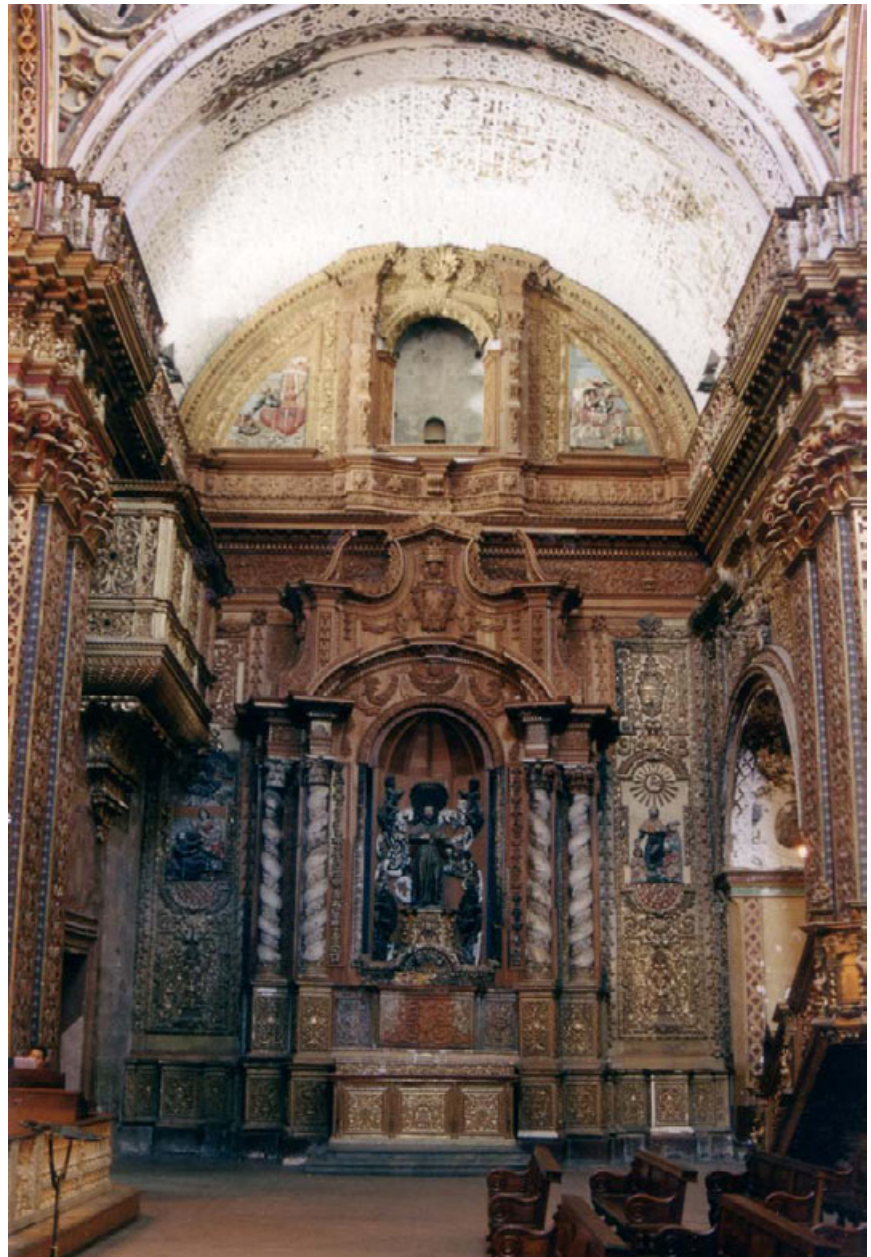
Vista general del retablo de San Francisco Javier en el transepto norte de la iglesia, tras la reconstrucción de las partes dañadas por el incendio y antes de la aplicación de la capa de dorado.

Tras el incendio de 1996, los daños en el retablo, en varios elementos artísticos cercanos y en obras situadas a 40 m de distancia se agravaron. Las llamas y las altas temperaturas dañaron el 60% del retablo y la decoración de la tribuna contigua. En la cúpula mayor, se detectaron deterioros en las decoraciones de madera y en las pinturas murales. Los dos únicos lienzos fueron pasto de las llamas y toda la decoración mudéjar que forma parte de las bóvedas y cubre los brazos del transepto resultó dañada. La decoración mural de las naves laterales también sufrió los efectos del fuego e incluso la ornamentación plateada y dorada de los tubos de metal del órgano, situado en el coro, sobre el nártex de la iglesia, quedó alterada y cubierta de ampollas.

El agua y otros agentes nocivos utilizados lanzados sobre el retablo para extinguir el fuego también provocaron un daño adicional. Toda esta suma de factores causó severos daños en el retablo.

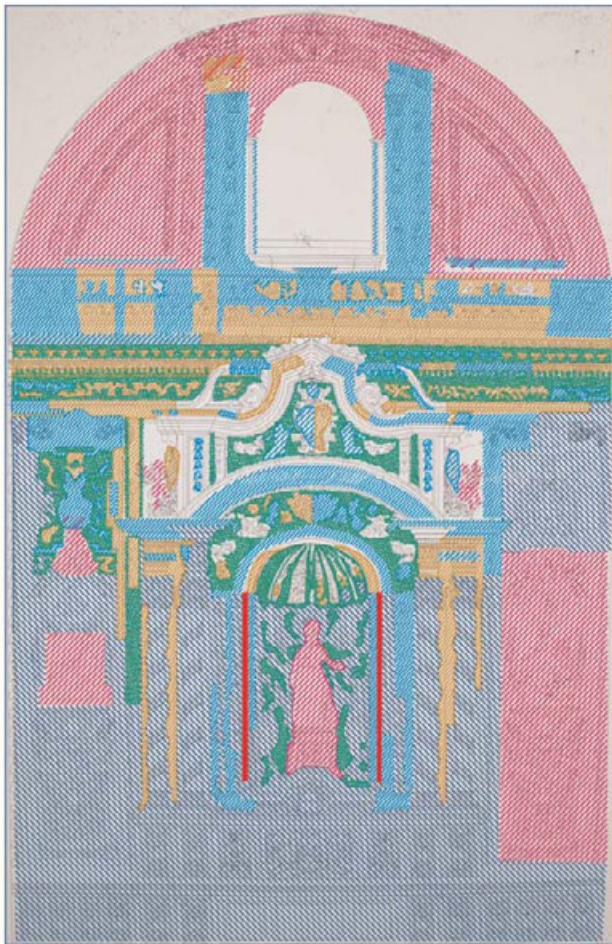
Ilustración gráfica de la propuesta de intervención en términos de conservación, restauración y reconstrucción. Imagen cedida por Diego Santander Gallardo.

- Ensamblaje y sujeción de piezas para reforzar las uniones usando toledanas.
- Inserción de dobles colas de milano en las piezas desmontadas, para bloquear grietas.

- Resane y bloqueo de grietas con cuñas de madera y masilla de polvo de madera.
- Sustitución y restitución de piezas eliminando las que presentaban la madera ya podrida.

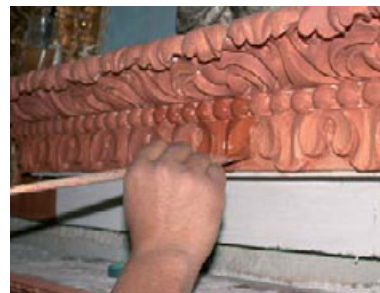
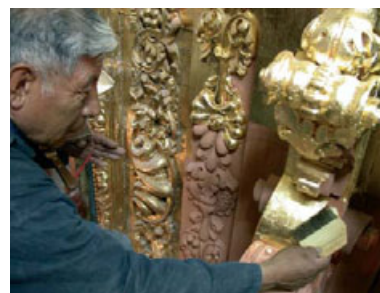
Aplicación del bol y del pan de oro.

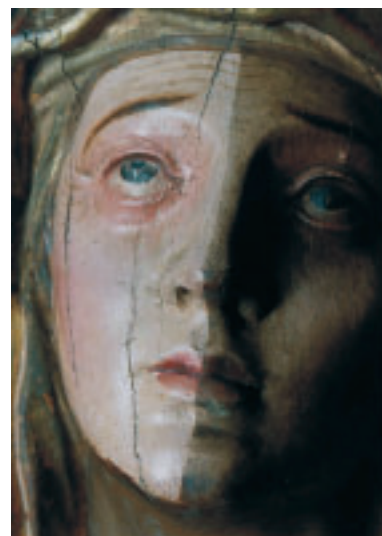
Detalle de la limpieza del rostro de la Virgen del Calvario.

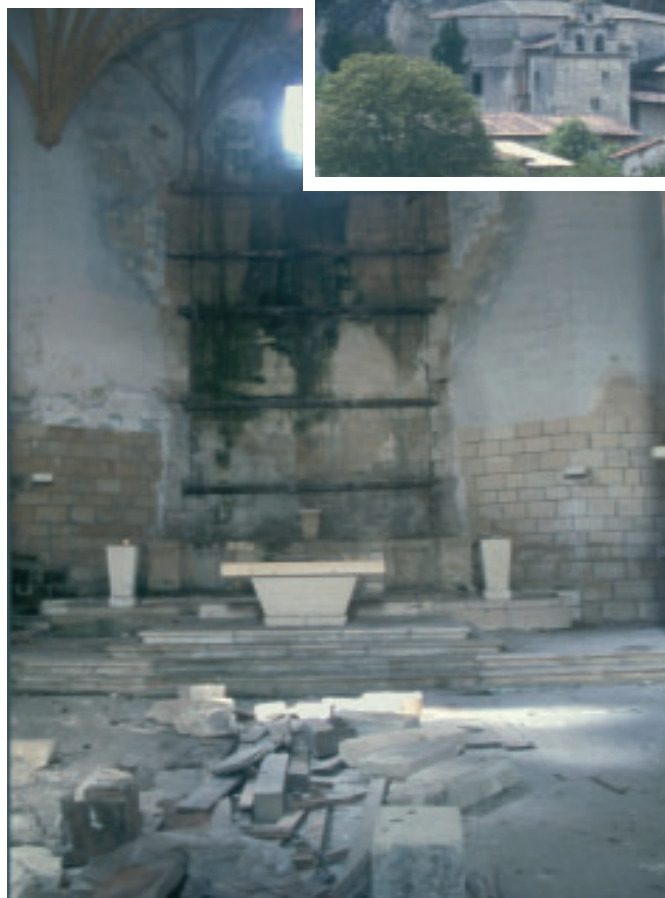
Iglesia Parroquial de Marquínez: vista general e interior en ruinas.

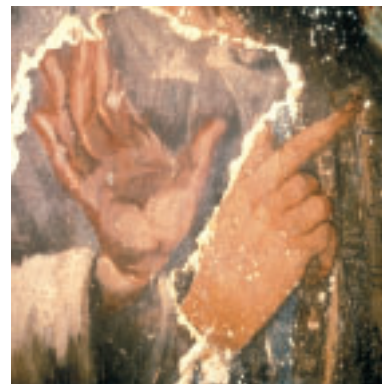
Retablo de San Bartolomé (Olano): Cambio de composición realizada durante el repinte.

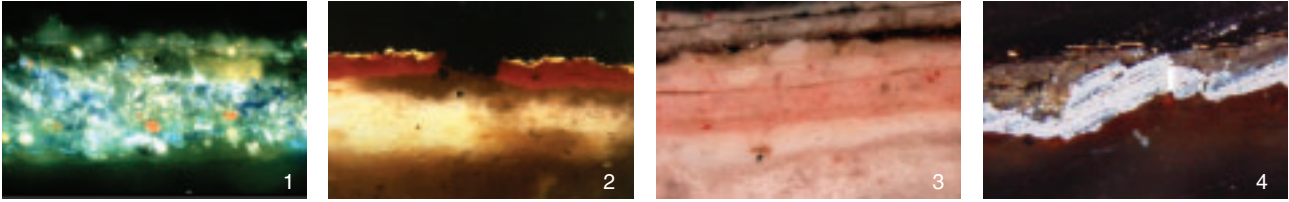
Identificación de materiales constitutivos.
Estudio estratigráfico de muestras.
1: Brocado aplicado del vestido de la "Santa mujer".

2: Azul, esgrafiado de estrella sobre fondo de oro.
3: Azul del vestido del manto de la Virgen.
4: Carnación del cuello de Isabel la Católica.

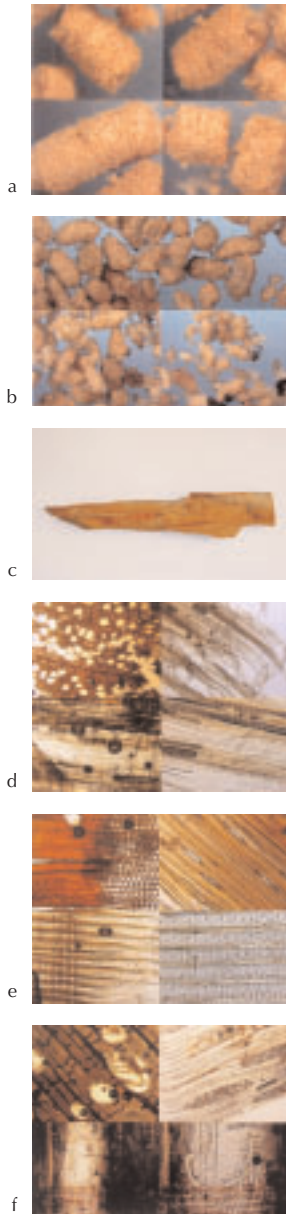
Insectos: El análisis de los excrementos, del serrín y del polvo y el examen de los agujeros de salidas existentes, evidenció un ataque de Cerambícidos (*Hylo-trupes Bajulus*) y de Anobium (*Anobium punctatum De Geer*), si bien ninguna de las especies presentaba sintomatología de encontrarse activa.

Estudio biológico y de agentes biodeteriorantes.

- a. Excrementos de cerambícidos.
- b. Excrementos de anóbidos.
- c. Galerías de cerambícidos.
- d. Madera de cerezo (*Prunus Avium L.*).
- e. Madera de pino (*Pinus Silvestris L.*).
- f. Madera de nogal (*Juglans Regia L.*).

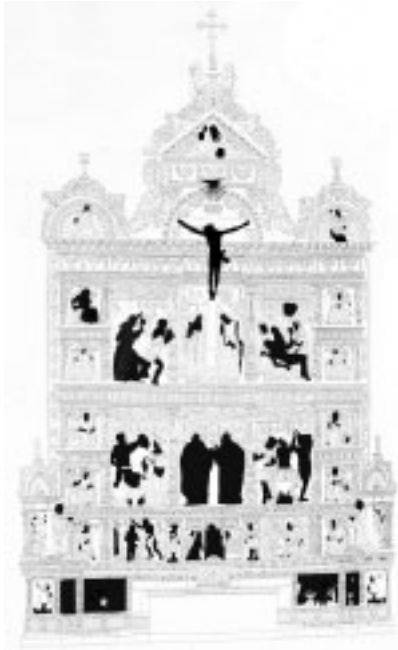
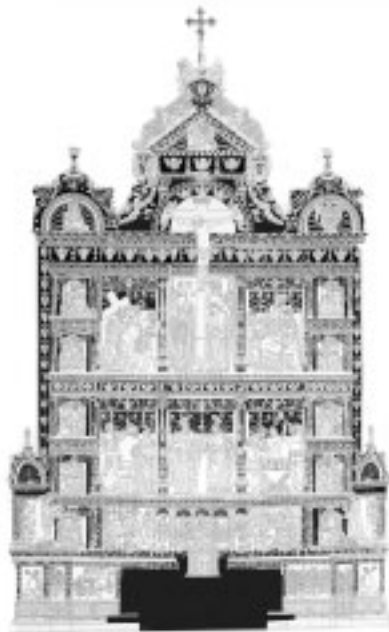
Mapas temáticos de alteraciones a partir de la fotogrametría.

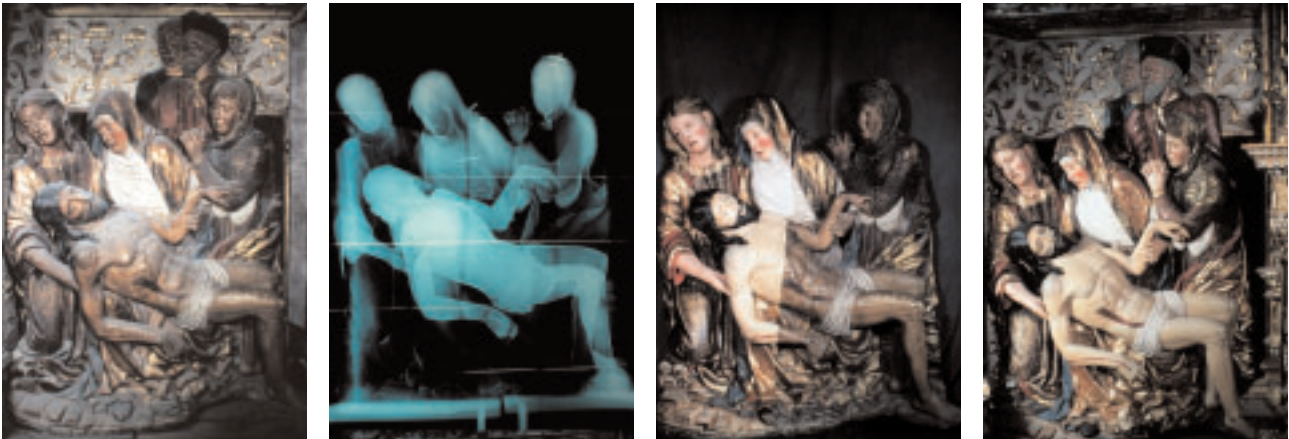
Proceso de intervención en el grupo escultórico "La Piedad".

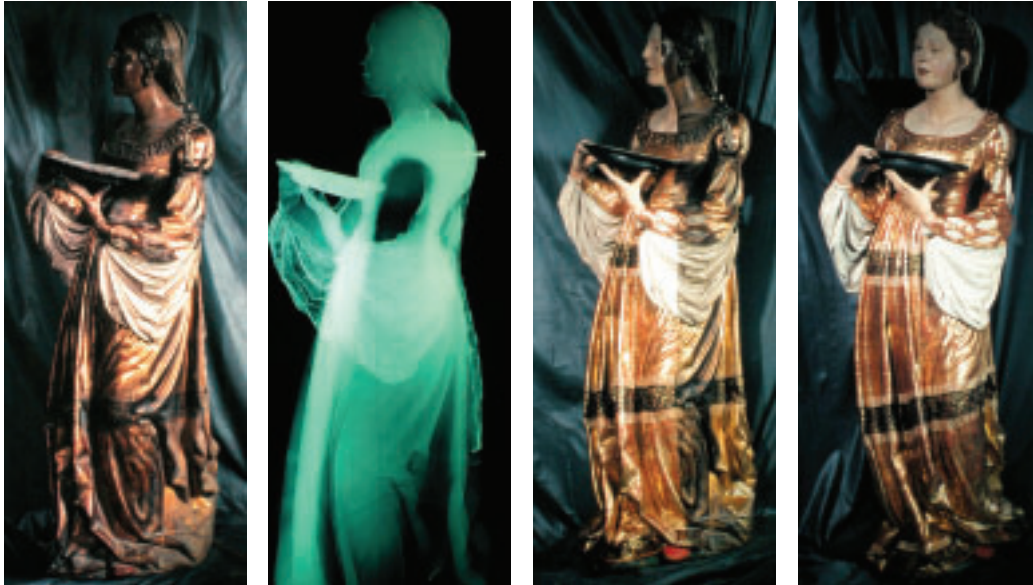
Proceso de intervención en la figura de Salomé del grupo escultórico "La decapitación de San Juan Bautista".

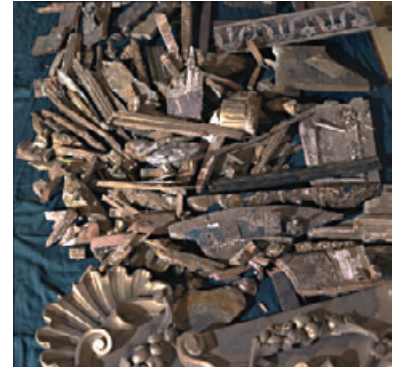
Tras la emergencia, los fragmentos recuperados sufrieron varios traslados. Permanecieron en un estado de total abandono durante casi catorce años.

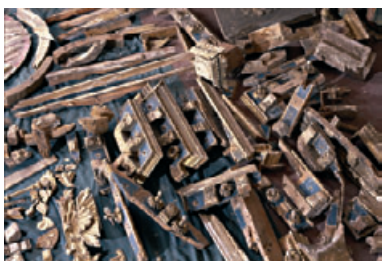
¿Restaurar o no restaurar? En 1989 comenzó un estudio de viabilidad. El primer paso consistió en encontrar un método para el apoyo filosófico y metodológico a la intervención. El trabajo de restauración comenzó con el reconocimiento y la catalogación de todos los fragmentos recuperados. Aquí se ve el grupo de una tipología de cornisas.

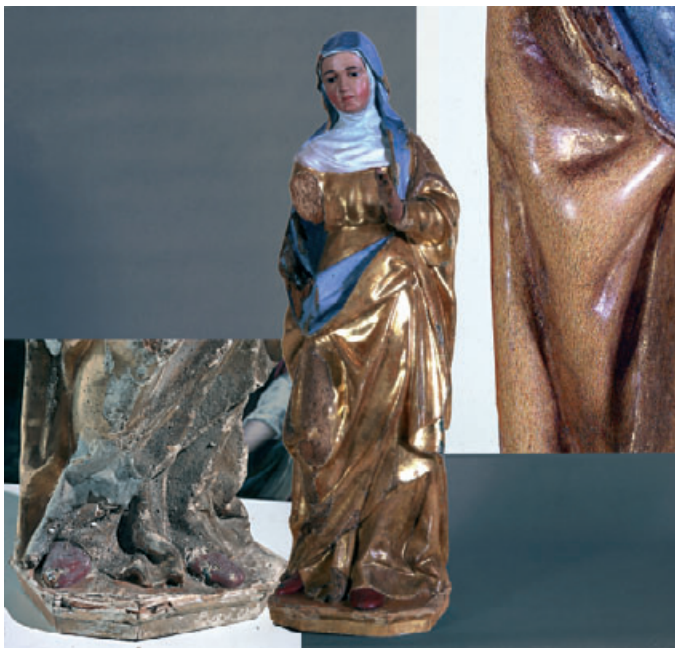
Las doce esculturas dentro de la arquitectura representan a los santos más reverenciados en nuestra región vinculados a la vida de la Virgen María. La estatua de Santa Isabel: se observan pérdidas y desconchados del policromado, con arena y barro incrustados en el mordiente y lesiones mecánicas del soporte de madera; todos los daños se deben al terremoto. Optamos por cerrar sólo las partes faltantes necesarias para reconstruir un producto equilibrado dentro de cada escultura y en el conjunto general. Las pérdidas seleccionadas de policromías y dorados fueron tratadas con "selección cromática" siguiendo las cavidades y volúmenes.

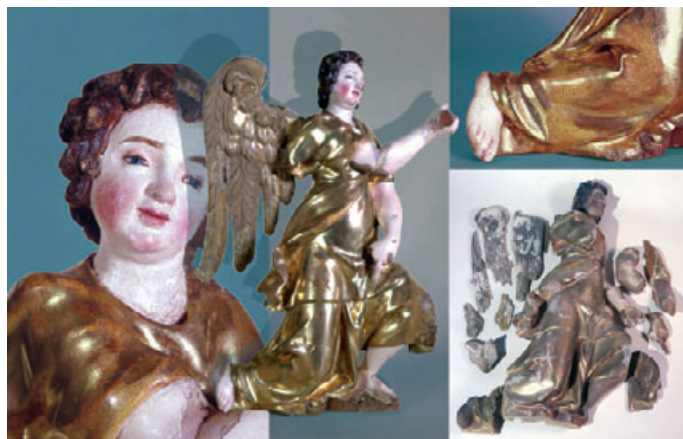
El Ángel Gabriel se rompió en varios fragmentos. En este caso, las partes faltantes del ala se completaron con una masilla especial moldeable para madera sin necesidad de emparejar la superficie de los bordes de las piezas de madera. Aquí también se observa la integración del dorado mediante "selección cromática".

En el caso del ala del Ángel Gabriel, muy deteriorada y con muchas pérdidas de fragmentos, fue posible incluso lograr el tallado de los detalles de las plumas. De haber utilizado un material diferente al de estas resinas, hubiera sido necesaria la regularización previa de las lagunas, y la consecuente pérdida de madera original.

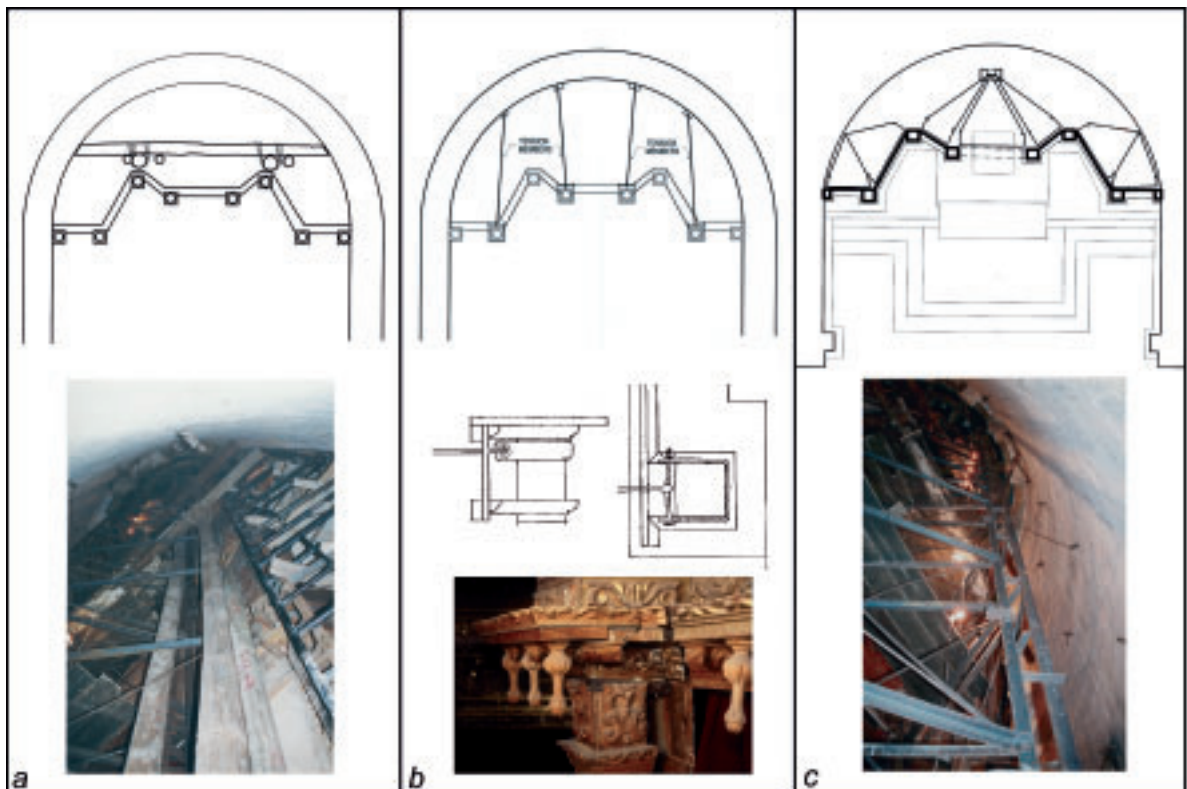
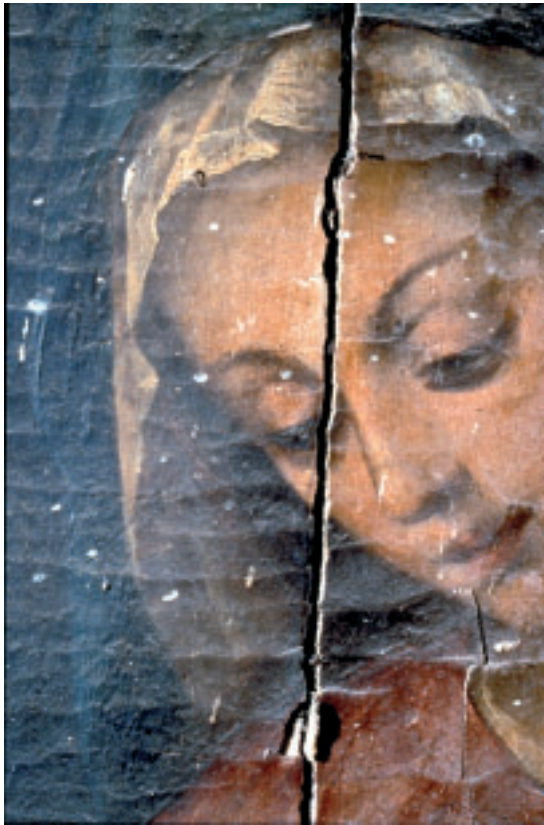
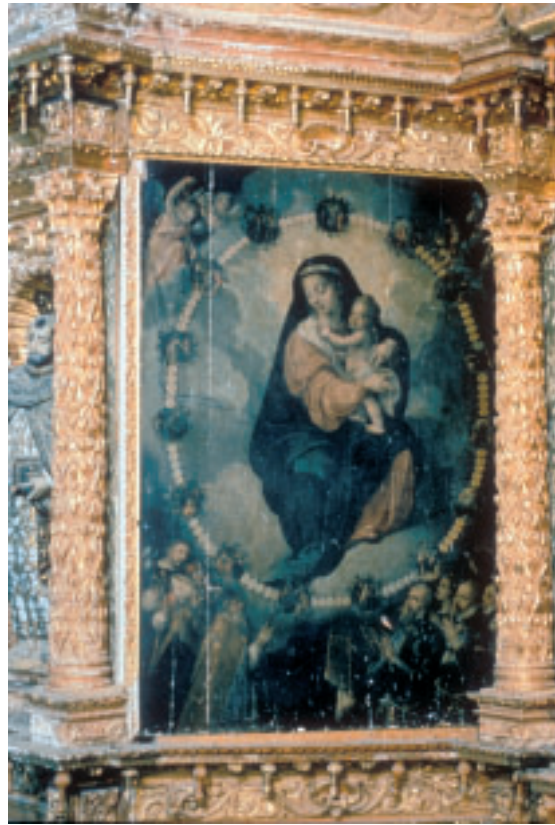
Estructura del retablo y sucesivos sistemas de refuerzos.
Dibujos y fotos: E. Miranda.

En primer lugar se detectó una estabilidad estructural debilitada por los movimientos sísmicos a pesar de que en el retablo se podían observar varios sistemas de refuerzo añadidos en intervenciones previas de consolidación. En diferentes momentos de la vida del retablo, y con el fin de controlar y recuperar en cierta medida los desplomes, deformaciones y las pérdidas de plano de algunos de sus componentes, se llevaron a cabo acciones puntuales como por ejemplo la colocación de tirantes de anclaje al muro o la instalación, en los años setenta, de una estructura metálica auxiliar.

La intervención realizada se orientó con la intención de recuperar el sistema de soporte original del retablo y se optó por eliminar la estructura metálica posterior que a pesar de haber sido instalada como una solución de emergencia y con carácter provisional, seguía en pie, acrecentando las tensiones y los deterioros debido al comportamiento diferencial de los materiales.

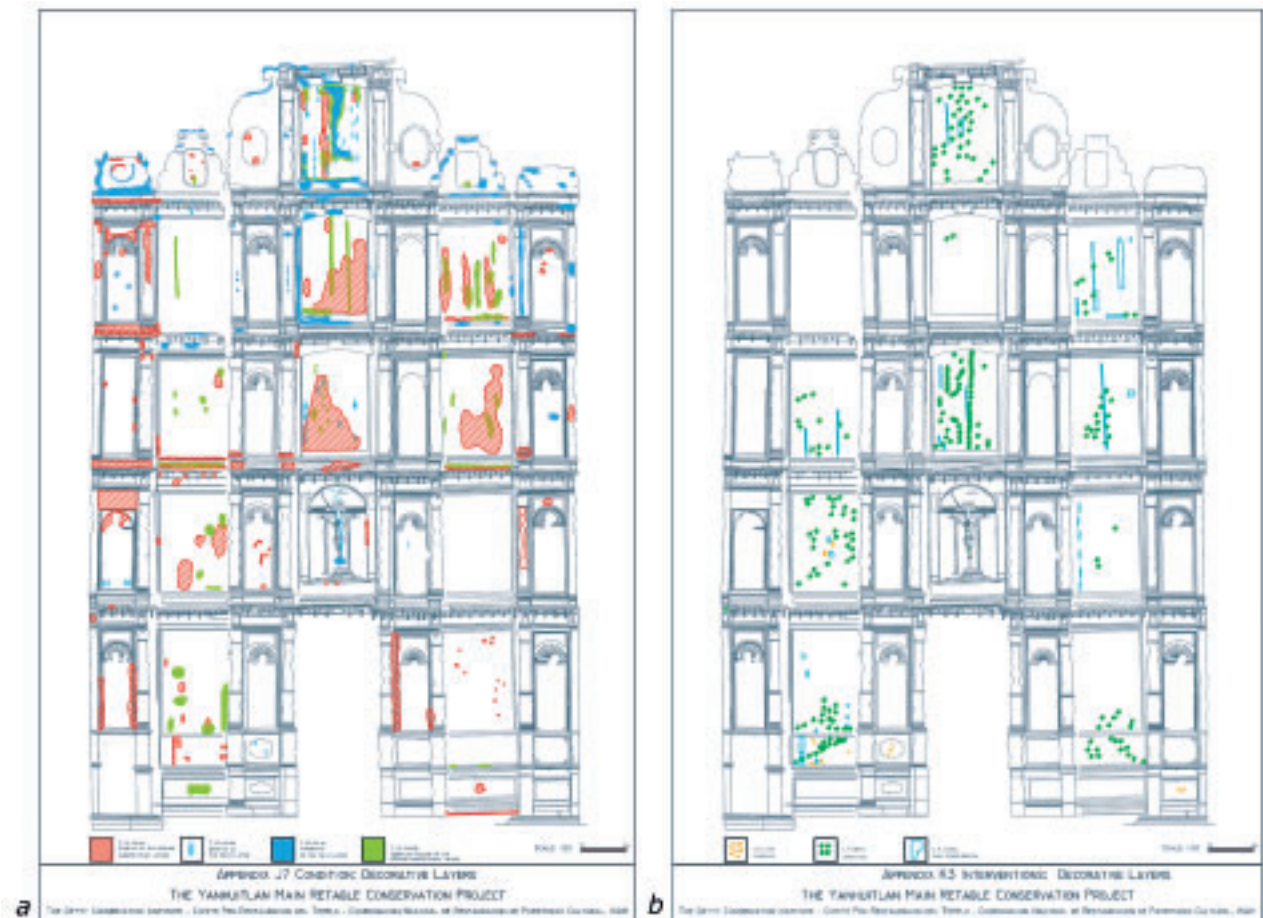
a. Dibujo de las condiciones de las capas decorativas antes de la intervención.

b. Dibujo de las intervenciones de las capas decorativas.

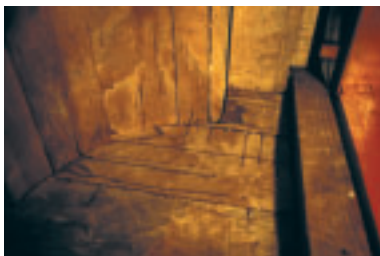
Encrucijados restos de cola sobrante entre dos uniones.

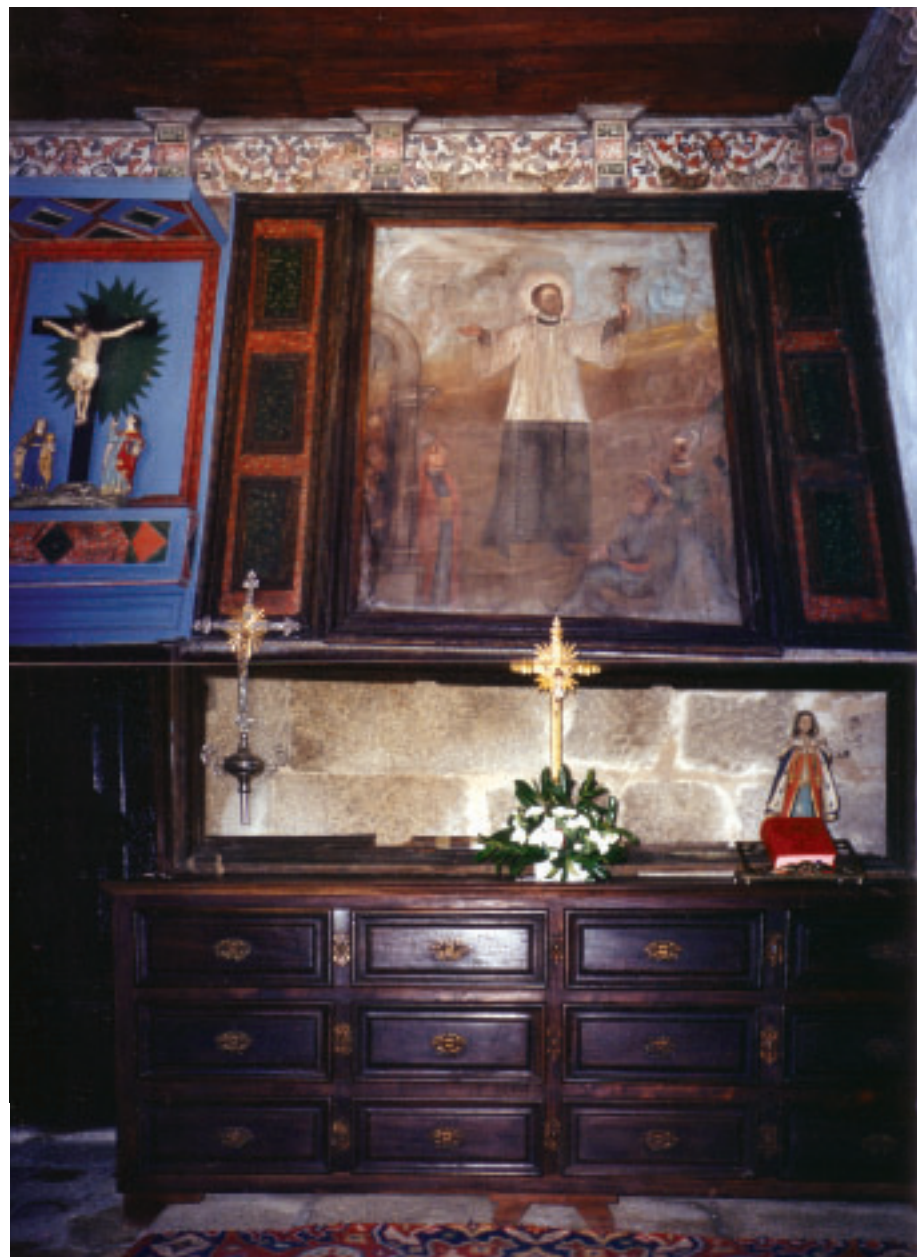
Vista parcial del retablo del Santuario
Nuestra Señora de Lapa.
Las predelas fueron desmontadas para
ser expuestas en una exposición
itinerante.

Después de que un carpintero local desmontara las predelas y sus molduras, quedó al descubierto el sorprendente estado de degradación del reverso de los soportes. Altamente contaminados por agentes biológicos, requerían un tratamiento de conservación mucho más extenso. Esta intervención desencadenó simultáneamente un estudio para valorar posibles factores de riesgo para el conjunto del retablo que, nunca antes, a lo largo de sus casi 300 años de existencia, había sido desarmado y, una evaluación sobre las limitaciones implícitas en una restauración a corto plazo.

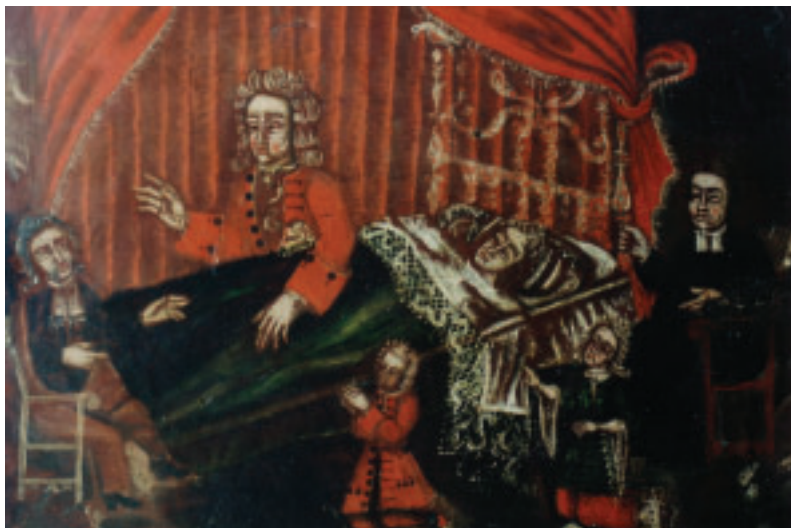
Detalle del ex-voto del extremo izquierdo de la predela derecha después de la intervención de limpieza y remoción del barniz, que evidencia la calidad y viveza de la paleta con tonos rojos y verdes.

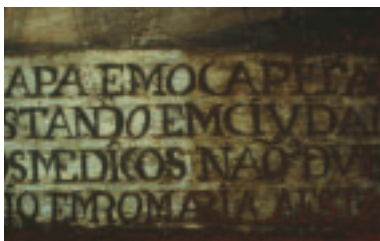
Detalle del ex-voto del extremo derecho de la predela derecha. Remoción progresiva del barniz de goma laca, que permite realzar el contraste existente en la escritura de la leyenda.

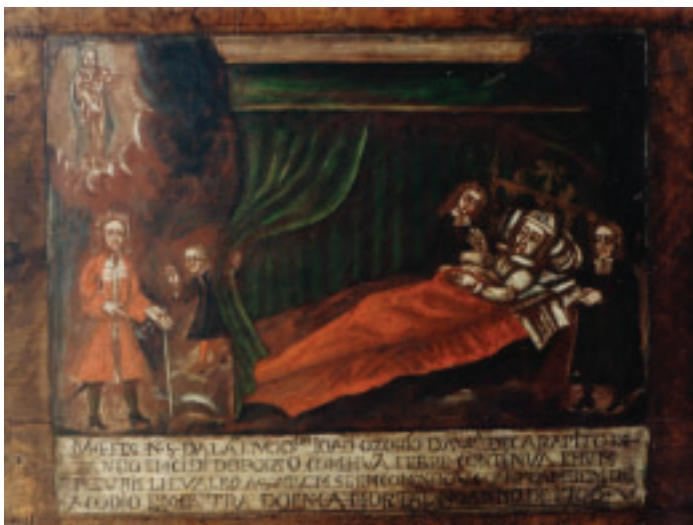
Ex-voto central de la predela derecha, después de la intervención de limpieza y remoción del barniz de goma laca.

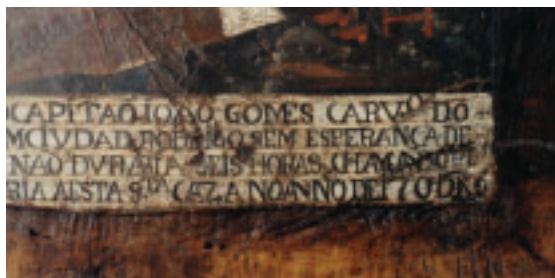
Detalle del ex-voto del extremo derecho de la predela derecha, después de la intervención de la superficie pictórica. Los defectos estructurales de la madera fueron respetados y se entiende perfectamente el texto de la leyenda, con fecha del año 1706.
