## **El caso de la restauración del Mural los Prometeos de Arnold Belkin en Managua, Nicaragua**

*Martha Isabel Tapia González, Margarita López Fernández,  
Luís E. Amaro Cavada, Salvador Guillén Jiménez,  
Lizeth Mata Delgado y Laura Cosette Ramírez Gallegos  
Escuela Nacional de Conservación, Restauración y  
Museografía "Manuel del Castillo Negrete "  
INAH*

## **Restauración**

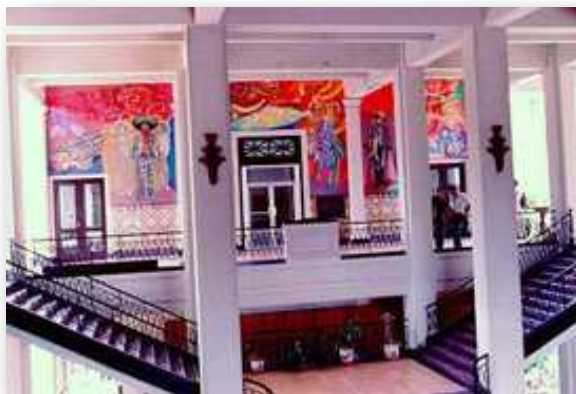
Los principales factores de deterioro detectados fueron:

1. Humedad: Al hacer la revisión del inmueble se pudo comprobar que en la azotea se formaban encharcamientos de agua y se filtraban en ambos extremos del mural. Asimismo, en el paramento posterior al mural se encontraban dos aparatos de aire acondicionado, los que drenaban agua. Todo esto favoreció los ciclos de cristalización e hidratación de sales y desprendimiento de capa pictórica<sup>6</sup>.

2. Otro de los deterioros más importantes que presentaba la pintura mural estaba relacionado con el factor antropogénico. Como mecanismos dentro de éste pueden mencionarse el descuido en el mantenimiento del inmueble: salpicaduras de pintura vinílica sobre la capa pictórica, escurrimientos de disolventes que a su vez provocaron ampollamientos, desprendimientos y deformaciones de la película de acrílico. La presencia de clavos que ocasionaron la pérdida de toda la estratigrafía, la utilización de métodos de limpieza inadecuados provocando la pérdida de capa pictórica y por último, con relación al uso que se le da al inmueble; la presencia de manchas de grasa originadas por la colocación de parrillas en la parte inferior del mural.
